**INCONVENIENTE GRAVE**  
**Aeromobile SMG-92 Turbo Finist marche HA-YDH**

| <b>Tipo di aeromobile:</b><br>Aerotech Slovakia, SMG-92<br>Turbo Finist. | | <b>Marche di immatricolazione:</b><br>HA-YDH. | | <b>Data:</b> 25 luglio 24.<br><b>Ora:</b> 13.00 UTC <sup>1</sup> | |

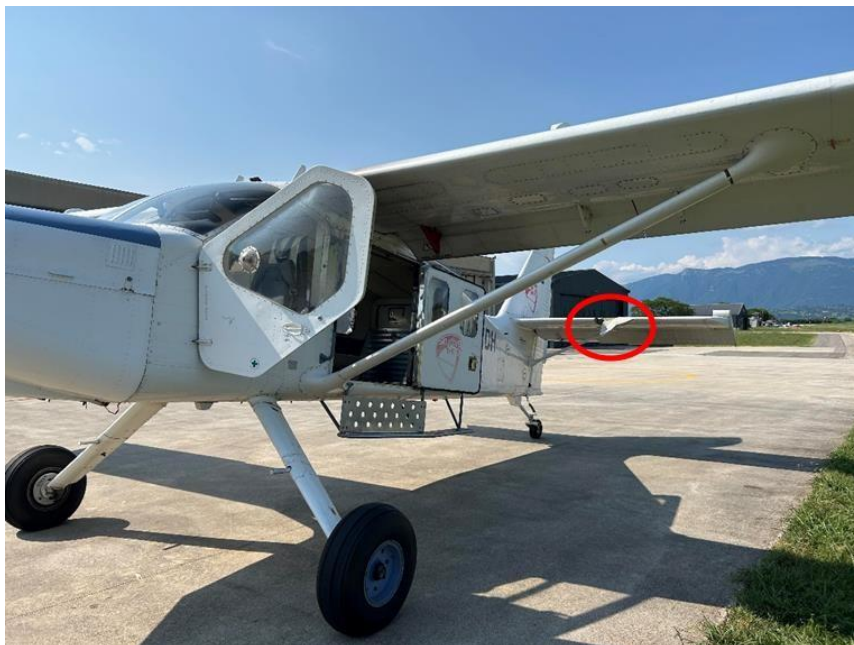
Foto 1: velivolo SMG-92 Turbo Finist con marche HA-YDH. Nell'ovale rosso evidenziato il punto di impatto ed il conseguente danno al bordo di attacco dello stabilizzatore.

Durante la fase di uscita dal velivolo di uno dei 3 paracadutisti a bordo, mentre a FL145<sup>6</sup>, lo stesso sperimentava l'apertura non comandata del contenitore della vela principale. Questa, dispiegandosi, trascinava il relativo paracadutista, che andava ad interferire con i piani di coda del velivolo. Il paracadutista coinvolto sganciava la vela principale e apriva il paracadute ausiliario. Dopo tale manovra il paracadute principale si separava dall'aeroplano. Nel mentre, il pilota, dopo una momentanea ed improvvisa perdita di governabilità dell'aereo, ne riprendeva il controllo ed atterrava senza ulteriori problemi. L'aereo subiva il danneggiamento del bordo d'attacco dello stabilizzatore sinistro (ammaccatura, rivestimento strappato del bordo d'attacco, Foto 1 e Foto 2).

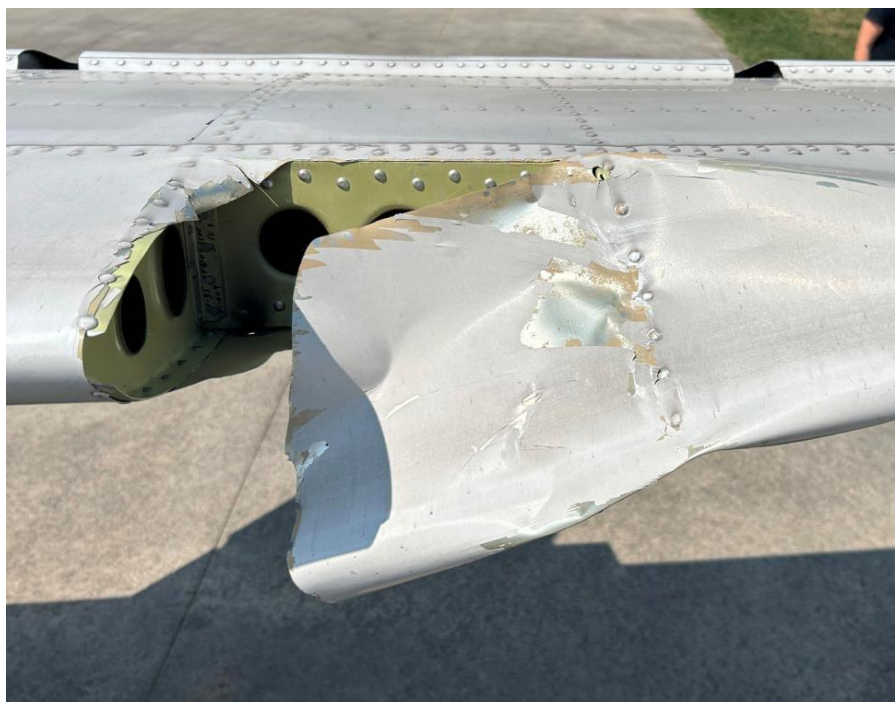
Foto 2: danno al bordo di attacco dello stabilizzatore.

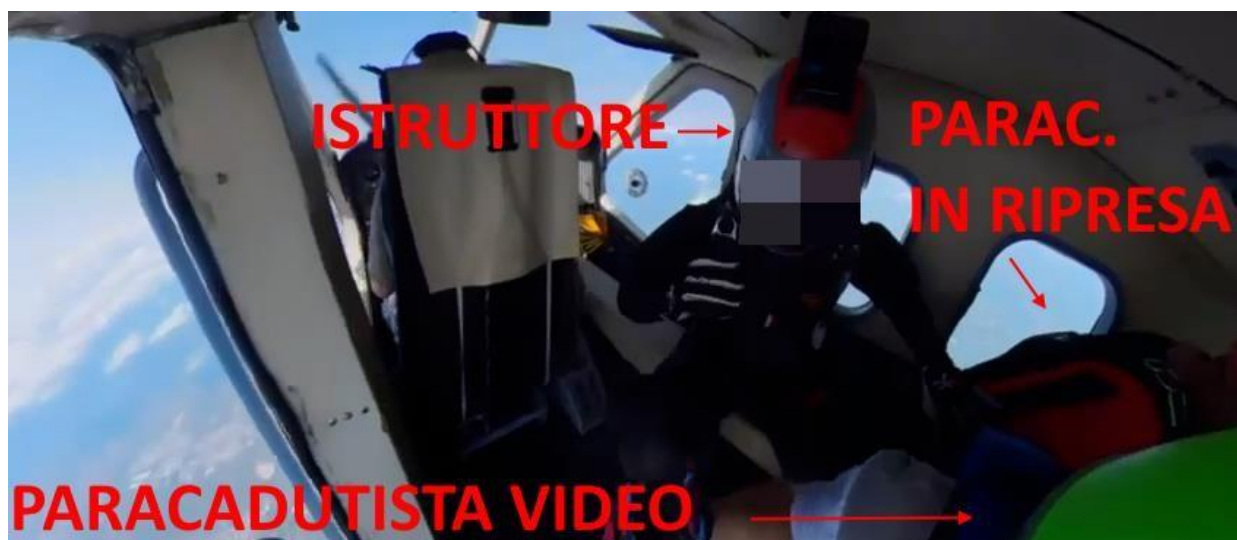
Foto 3: immagine ripresa dalla telecamera installata sul casco del paracadutista video (casco verde) che si sta posizionando alla porta. Si nota il paracadutista istruttore seduto sulla panchetta (con la tuta scura) ed il paracadutista in ripresa (tuta rossa).

L'evento è stato ripreso da una telecamera fissata sul casco di uno dei paracadutisti a bordo. L'intento era quello di filmare il lancio dell'istruttore e del paracadutista in ripresa dell'attività. Il video inizia con il posizionamento del paracadutista con telecamera (di seguito denominato paracadutista "video") fuori dal velivolo in posizione *float*<sup>10</sup>. Il paracadutista istruttore è ripreso frontalmente ancora all'interno del velivolo, seduto sulla panca di destra (Foto 3 e Foto 4).

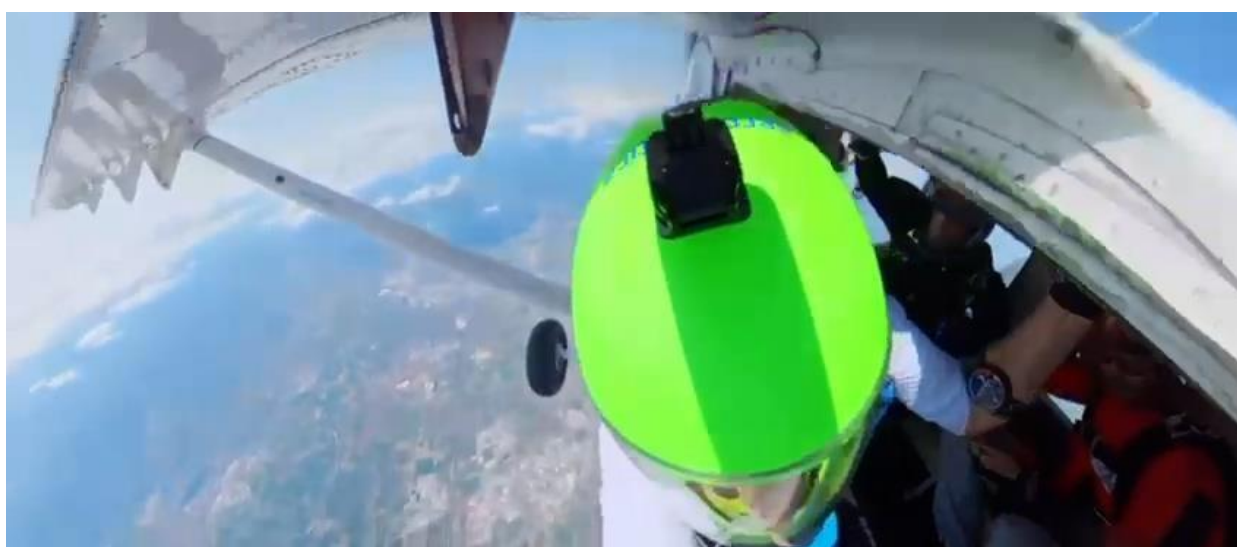
Foto 4: fase di posizionamento in posizione “floater” del paracadutista “video” (casco verde). Si nota alle sue spalle il paracadutista istruttore (tuta scura) che si appresta ad alzarsi dalla panchetta.

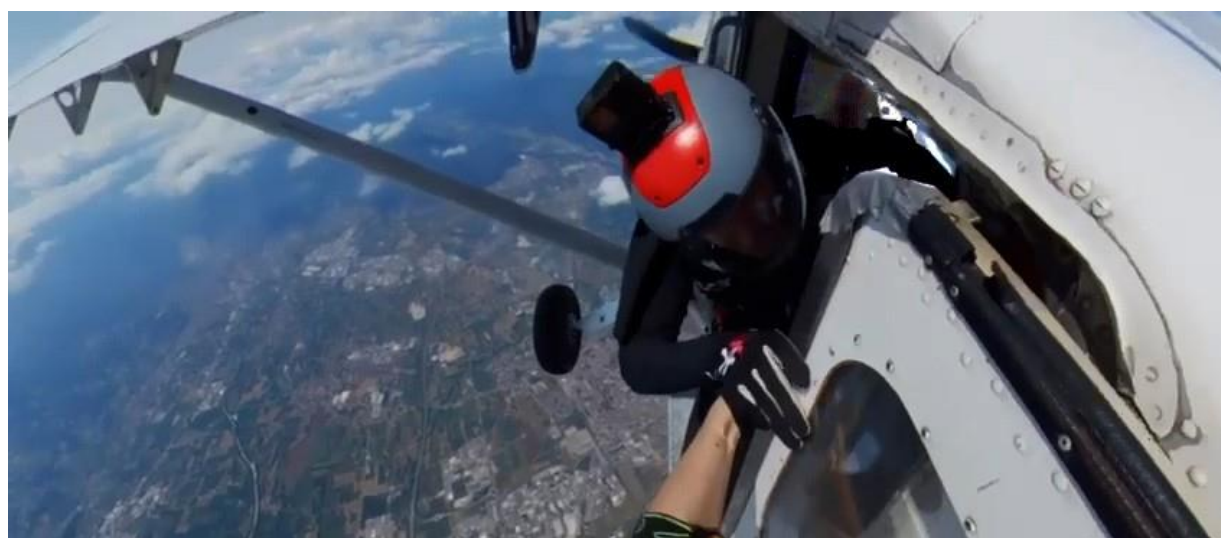
Foto 5: fase di posizionamento all'esterno dell'aeroplano del paracadutista istruttore. Si nota la rotazione in senso antiorario per l'uscita dalla porta che espone il paracadute al vento relativo e ad alla potenziale interferenza con il montante anteriore della porta.

Il paracadutista istruttore, nel posizionarsi alla porta, effettua una semi rotazione in senso antiorario con possibile interferenza del paracadute con il montante anteriore della porta ed esponendo il paracadute direttamente al vento relativo. Ciò per portarsi sul predellino di fianco al paracadutista "video", in attesa della preparazione alla porta del paracadutista in ripresa lanci (Foto 5). Nella registrazione si notano in questa fase i lembi del contenitore del paracadute principale aperti (Foto 6). Segue la fuoriuscita del *pod* e la distensione del fascio funicolare, nonché del *bridle* (fettuccia di vincolo del pilotino estrattore con il paracadute principale) (Foto 7). Solo una volta disteso completamente il *bridle*, si nota anche la fuoriuscita del pilotino *hand deploy* dalla tasca sotto il contenitore del paracadute principale (Foto 8).

Inoltre, per le modalità di posizionamento alla porta o in posizione *floater*, per evitare aperture accidentali durante l'uscita dall'aeromobile, è importante esporsi frontalmente al vento relativo: è quindi importante ruotare l'attrezzatura lontano dal montante della porta e mantenerla al centro della luce della porta. A tal fine è consigliabile per un'uscita dalla porta sinistra, ruotare il corpo in senso orario. Tali accortezze devono essere poste in essere al fine evitare possibili interferenze tra il paracadute e l'aeromobile, evitando di esporre direttamente il paracadute al vento relativo.

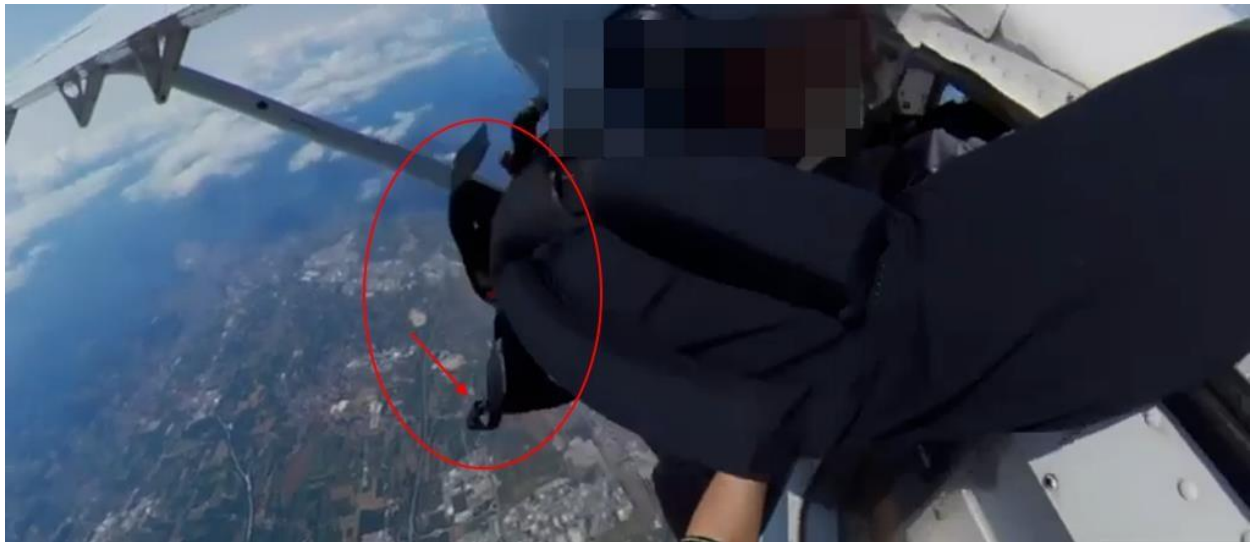
Foto 6: dopo la rotazione del corpo per l'uscita dall'aereo ed il posizionamento si osserva l'apertura delle pattine del contenitore principale. Indicato dalla freccia la fettuccia di collegamento tra pilotino estrattore e paracadute.

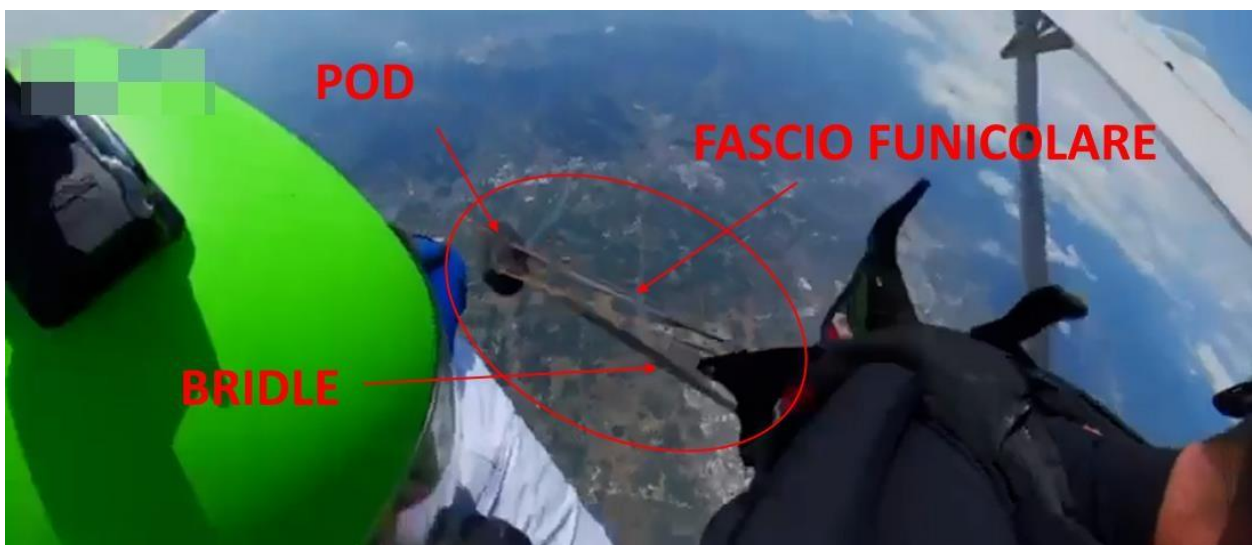
Foto 7: fotogramma della fase di uscita dalla sacca contenente la velatura del paracadute principale (POD). Si nota la distensione del fascio funicolare e della fettuccia di collegamento (bridle) tra il paracadute principale ed il pilotino estrattore (hand deploy) che pertanto risulterebbe ancora in sede.

Il paracadutista istruttore è sempre stato inquadrato frontalmente nel video; pertanto, non è stato possibile accertare se l'interferenza tra aeromobile e contenitore del paracadute principale (che ha causato l'apertura di quest'ultimo) sia avvenuta quando il paracadutista era seduto sulla panca oppure in fase di posizionamento alla porta. Il video ha permesso, tuttavia, di escludere che l'apertura sia stata causata dalla fuoriuscita accidentale del pilotino estrattore (*hand deploy*), che al momento dell'apertura del contenitore del paracadute principale era ancora nella apposita sede.

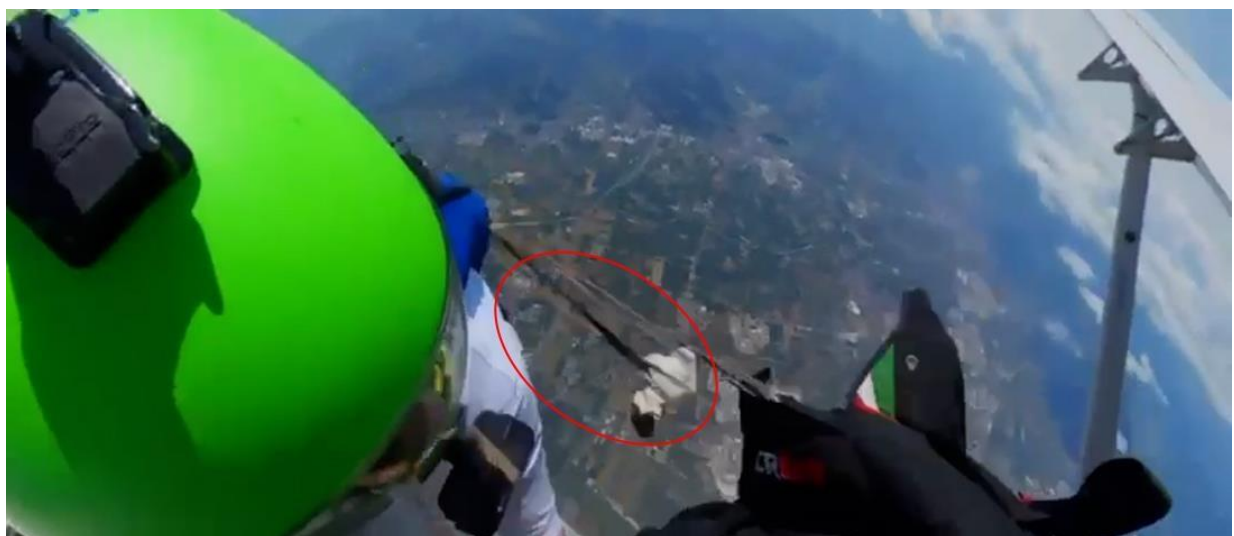
Foto 8: fuoriuscita del pilotino estrattore (hand deploy) evidenziato nell'ovale rosso.

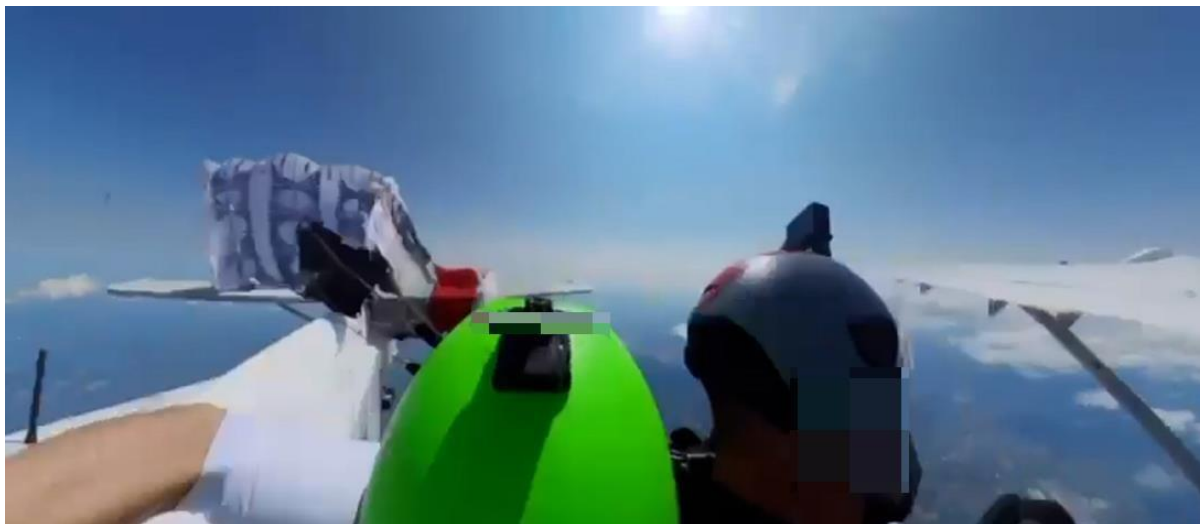
Foto 9: fotogramma che mostra il dispiegamento della velatura sul piano di coda orizzontale e verticale.

La vela del paracadute principale si dispiega, va a ricoprire completamente la deriva per poi avvolgersi sul bordo di attacco dello stabilizzatore sinistro (Foto 9). Il pilotino estrattore passa al di sotto dello stabilizzatore. Il paracadutista istruttore viene trascinato dal paracadute contro il bordo di attacco dello stabilizzatore e rimane momentaneamente appeso (Foto 10, Foto 11). Dopo un paio di secondi, il paracadutista istruttore aziona lo sgancio del paracadute principale e si separa dall'aeroplano. Una volta separatosi dalla vela principale, si apre, regolarmente, il paracadute ausiliario (Foto 12). Dopo lo sgancio del paracadutista avviene la separazione del paracadute principale dai piani di coda dell'aeromobile (Foto 13).

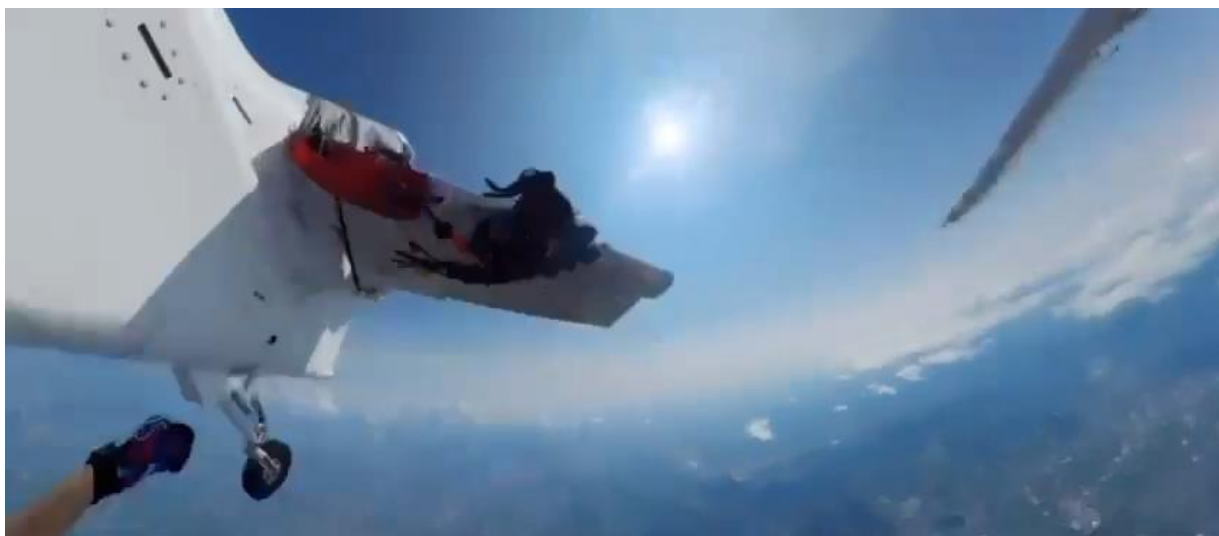
Foto 10: fotogramma che evidenzia la fase di impatto del paracadutista con lo stabilizzatore sinistro.

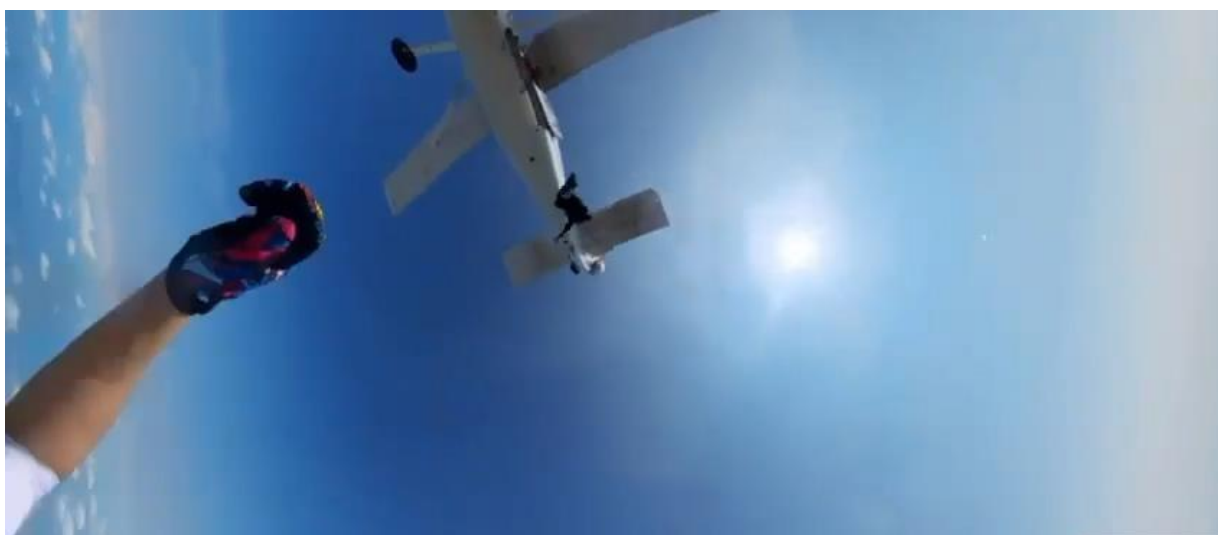
Foto 11: fotogramma che mostra il paracadutista appeso all'aeroplano sotto lo stabilizzatore sinistro.

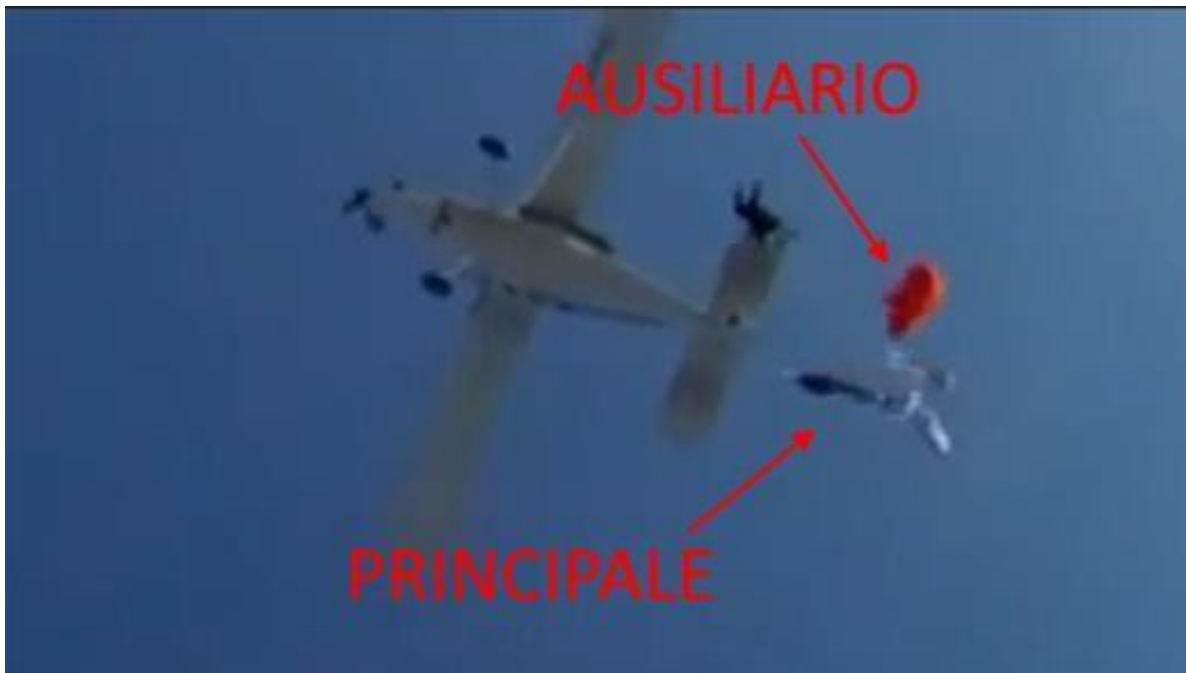
Foto 12: fase dello sgancio della velatura principale (scura) ed apertura del paracadute ausiliario (arancione).

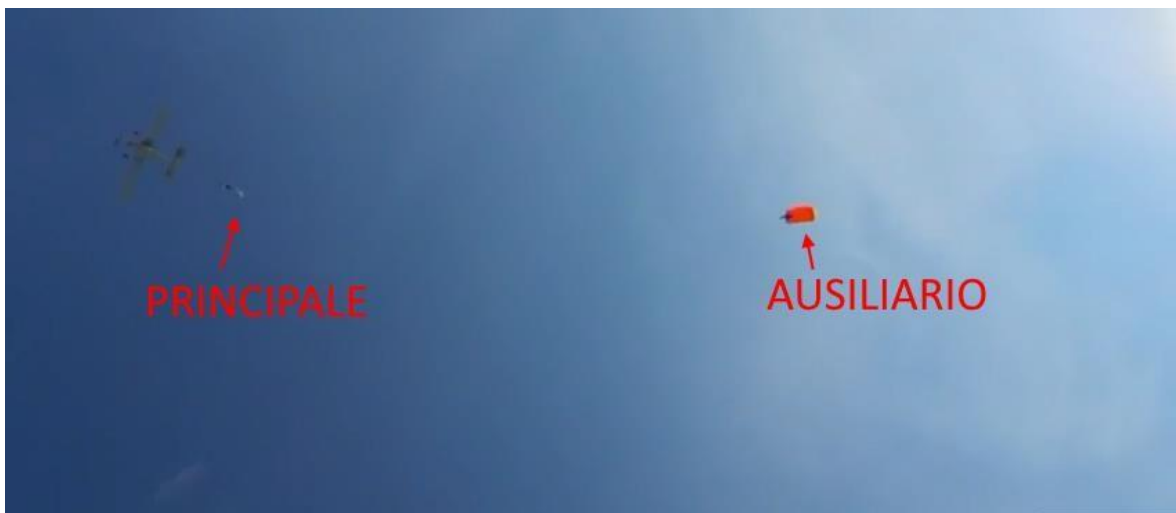
Foto 13: fotogramma che riprende il momento della separazione della vela principale dai piani di coda dell'aereo.
