INCIDENTE aeromobile PA28-181, marche I-CGAS

Tipo di aeromobile: velivolo Piper PA28-181.		Marche di immatricolazione: I-CGAS.		Data: 11 gennaio 2025. Ora: 15.00 UTC ¹ .	
Natura del volo: istruzionale.		Persone a bordo: due (istruttore e allievo pilota).		Luogo dell'evento: Ronsecco (VC).	
Danni all'aeromobile: ingenti.		Lesioni a persone: lesioni all'istruttore, illeso l'allievo pilota.		Altri danni: nessuno.	
Personale di volo (istruttore)					
Età: 65 anni.	Titoli aeronautici: in corso di validità.	Visita medica: in corso di validità.	Esperienza di volo: 3325 ore totali.		
Personale di volo (allievo pilota)					
Età: 36 anni.	Titoli aeronautici: allievo pilota non ancora in possesso di licenza.	Visita medica: in corso di validità.	Esperienza di volo: 58 ore totali tutte sul tipo.		
Aeromobile					
Documenti: in corso di validità.			Controlli manutentivi: in regola.		
Informazioni meteorologiche: le condizioni meteorologiche non presentavano elementi di criticità correlabili con la dinamica dell'evento. Visibilità 10 chilometri, assenza di precipitazioni.

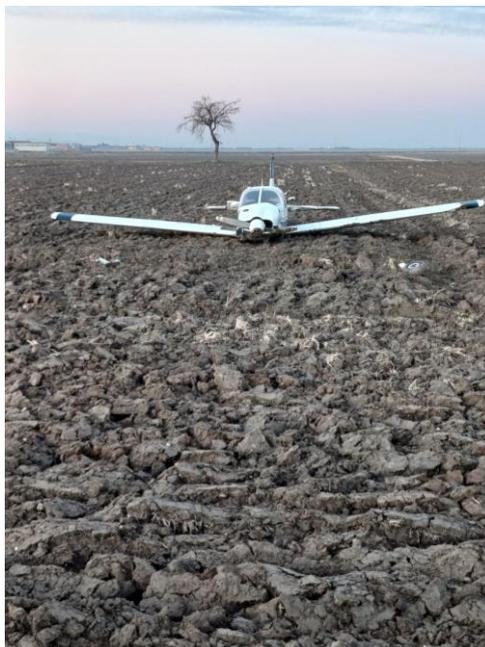
Foto 1: l'aeromobile I-CGAS dopo l'impatto.

Cause: l'incidente è avvenuto a causa dell'impatto dell'aeromobile, impegnato in una simulazione di avaria al motore, contro una pianta non immediatamente visibile dall'equipaggio, se non una volta giunti in prossimità della stessa, quindi ad una quota più bassa.

Ha contribuito attivamente al verificarsi dell'evento la decisione di effettuare la simulazione al di sotto dell'altezza di volo consentita.
