**Studio sugli eventi relativi alle cadute di  
passeggeri dalle scale integrate  
dell'aeromobile Boeing B737**

# Studio sugli eventi relativi alle cadute di passeggeri dalle scale integrate dell'aeromobile Boeing B737

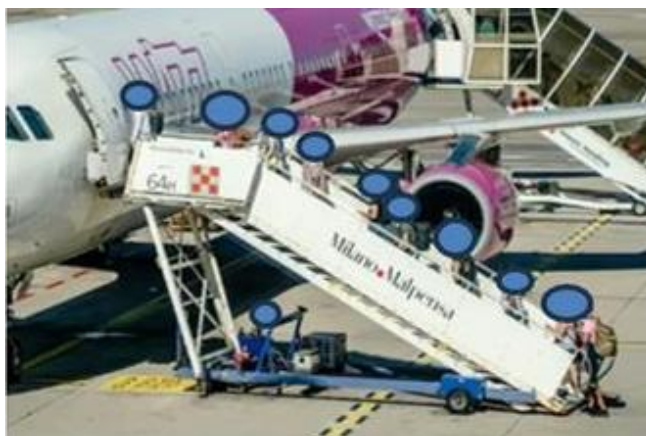
Foto 1: esempio di scala di sbarco in dotazione ai gestori aeroportuali italiani.

La normativa *EN 12312-1:2024 – Aircraft ground support equipment – Passenger stairs*, applicabile alle scale dei gestori aeroportuali, al paragrafo 5.3 (Stair Flight) prevede che i gradini abbiano dimensioni uniformi e che la pendenza della scala sia compresa tra i 24° ed i 40° con un angolo considerato ottimale compreso tra i 30° ed i 38°. L'altezza tipica è tra i 14 cm ed i 21 cm. Per la pedata i valori tipici variano tra 25 cm e 32 cm, con un criterio generale di geometria del gradino che prevede che l'altezza del gradino sommata alla larghezza della pedata sia pari a 46 cm  $\pm$  1 cm.

Infine, per la larghezza della pedana 100 cm è considerato il valore minimo.

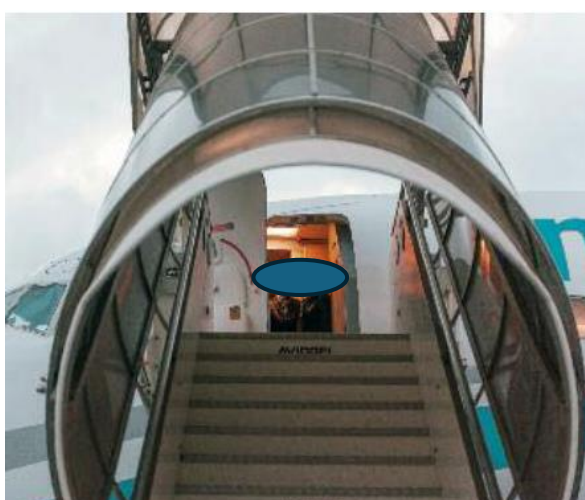
Foto 2: esempio di scala di sbarco in dotazione ai gestori aeroportuali italiani.

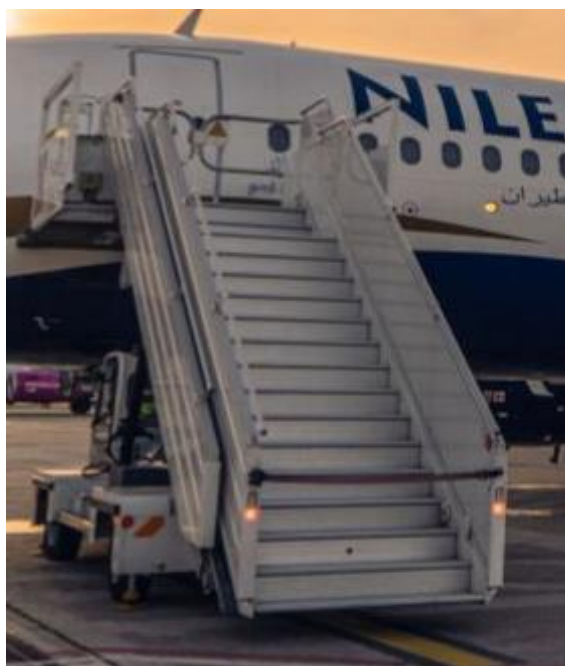
Foto 3: esempio di scala di sbarco in dotazione ai gestori aeroportuali italiani.

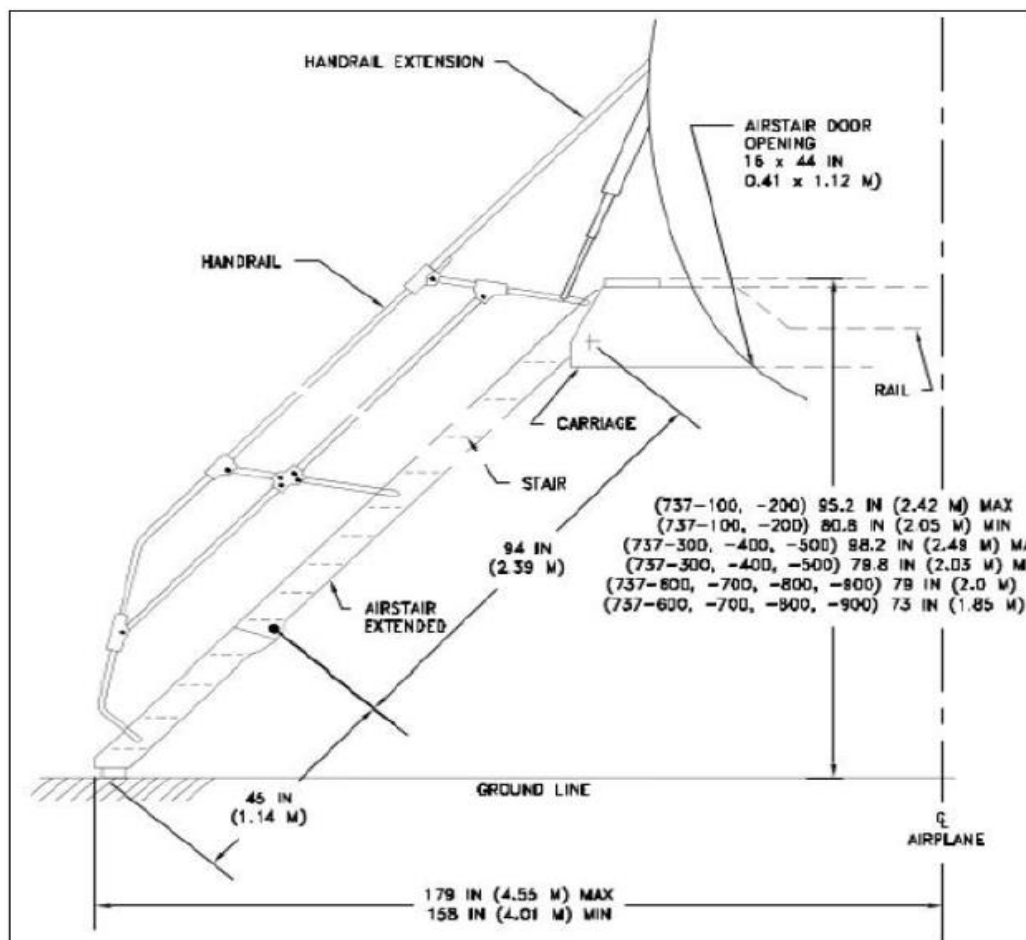
Figura 1: schema della scala integrata dell'aeromobile B737 (fonte AFM).

- REC 25/25: it is recommended that Boeing, as the manufacturer of the airstair optional (p/n S141A648-s), consider redesigning it to decrease the slope and riser and increase the footprint, with the objective of decreasing the risk of a fall during use.

La Boeing propone per il modello B737 come sistema opzionale una scala integrata, che può essere estratta al parcheggio, consentendo lo sbarco dei passeggeri autonomo, senza richiedere il servizio di supporto del gestore aeroportuale. La scala è composta da 12 gradini, larghi circa 61 cm, alti circa 20 cm e con pedata larga circa 25 cm. La scala integrata è inclinata di circa 35°, è azionata elettricamente e può essere controllata dall'interno o dall'esterno dell'aeromobile. La scala è riposta in un vano appena sotto la porta d'ingresso anteriore. La scala integrata (schema in figura 1), se paragonata a quelle tipicamente in uso ai gestori aeroportuali (foto 1-3) è più stretta, più ripida (foto 4) e con il primo gradino differente dagli altri, in quanto alto circa 19 cm e trapezoidale, in relazione alla conformazione della fusoliera (foto 5).

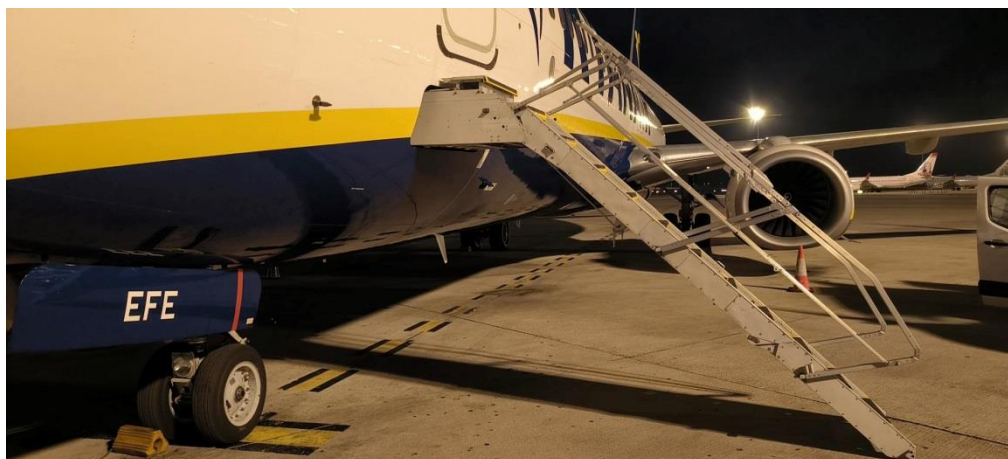
Foto 4: vista laterale della scala integrata del B737.

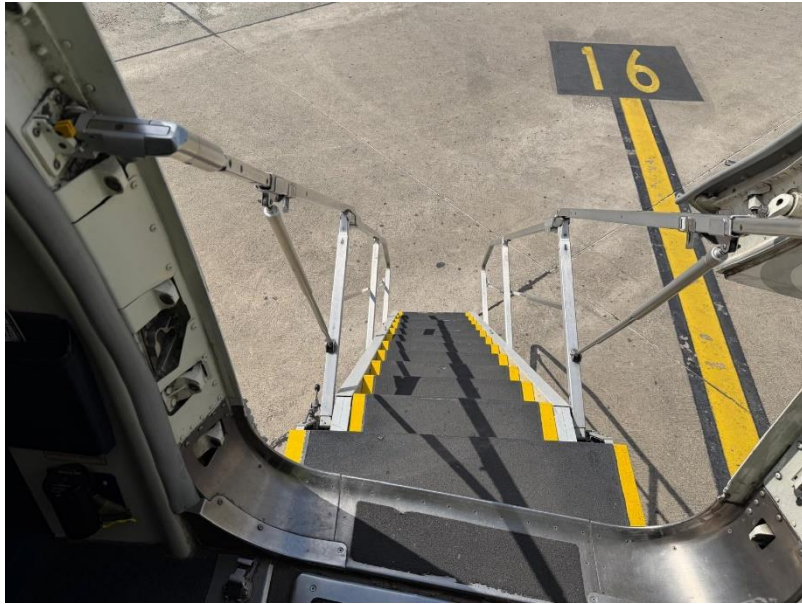
Foto 5: vista dall'interno della cabina della scala integrata del B737. Si noti il primo gradino asimmetrico per la discesa del passeggero.

- REC 26/25: it is recommended that Boeing, as the manufacturer of the airstair optional (p/n S141A648-s), together with the Ryanair Group, as the main operator of B737 aircraft with the airstair option in Europe, implement additional mitigation measures to minimise the risk of a fall inherent to the geometry of the airstairs during use.

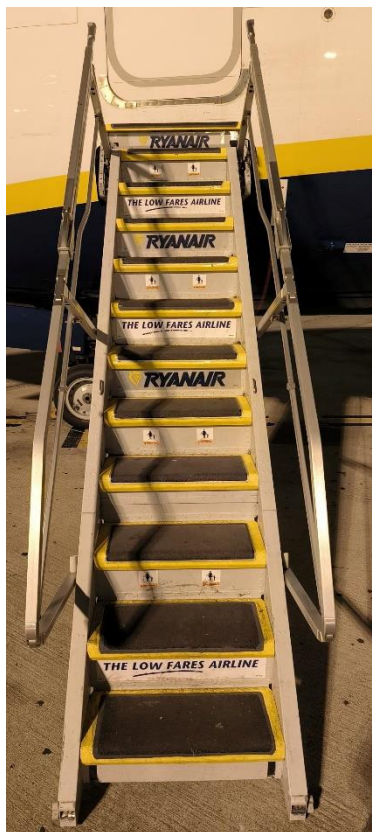
Foto 6: vista frontale della scala integrata del B737.
