# **RELAZIONE D'INCHIESTA**

**INCIDENTE**  
**occorso all'aeromobile**  
**A109A II marche di identificazione N109W,**  
**monte Rho, comune di Arcisate/Bisuschio (VA),**  
**19 novembre 2016**

**INCIDENTE**  
**aeromobile Agusta A109A II marche N109W**

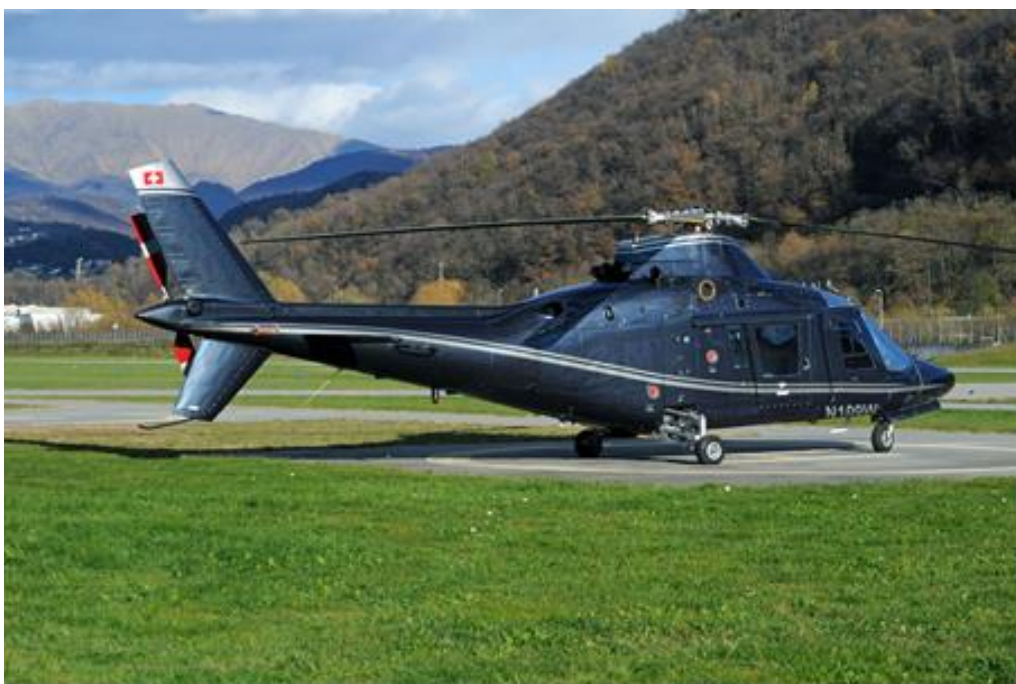
Foto 1: l'A109A II marche N109W.

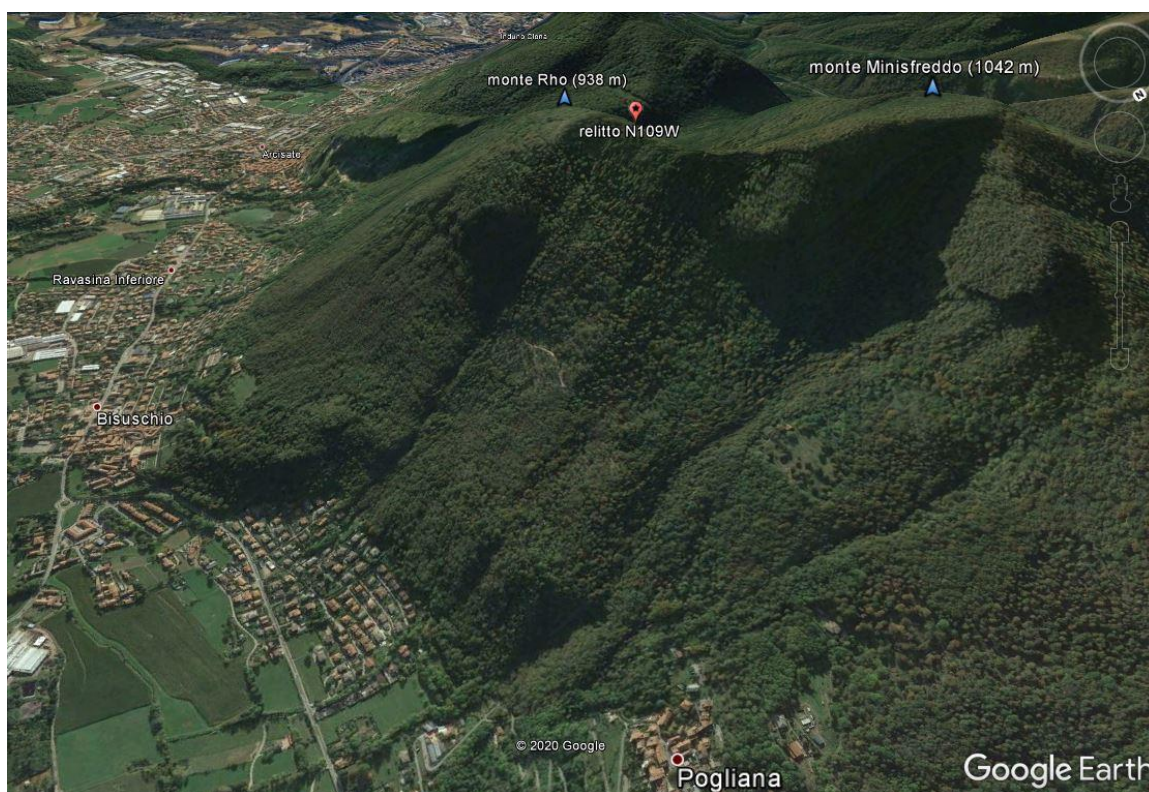
Foto 2: il luogo dell'incidente. Evidenziati il monte Rho ed il monte Minisfreddo (su supporto Google Earth).

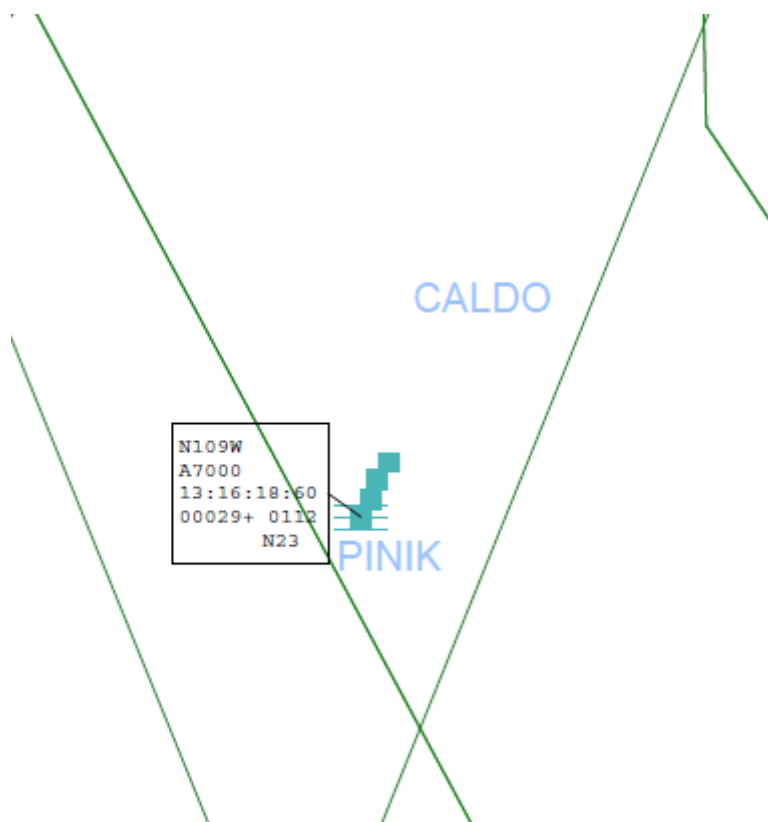
L'incidente è avvenuto nella porzione di territorio italiano compresa nel CTR di Lugano, in corrispondenza del punto di riporto della SID "PINIK" (figura 2), a circa 8 NM dall'aeroporto di Lugano. Tale punto di riporto ha una MCA di 6000 piedi.

Figura 2: plot radar dell'elicottero N109W al momento dell'incidente.

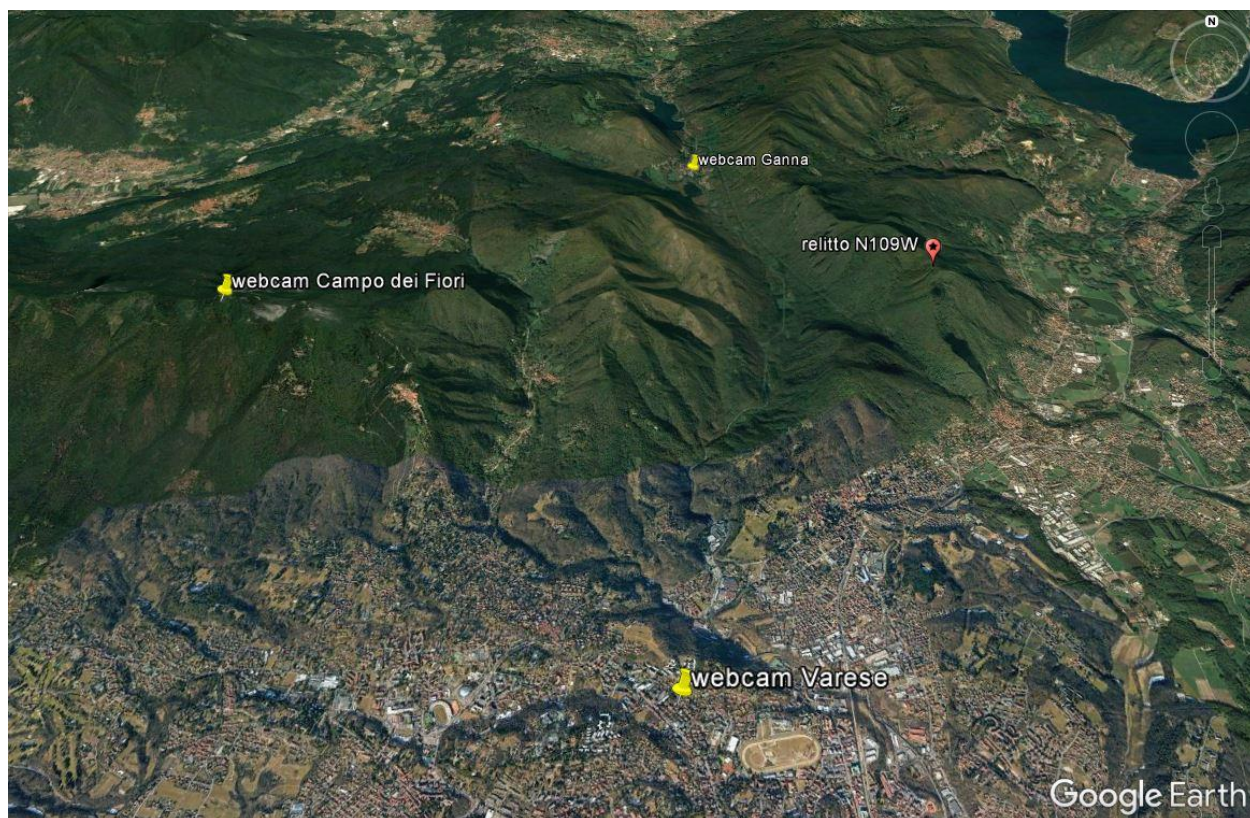
Al fine di reperire ulteriori evidenze meteorologiche, sono state acquisite le immagini registrate da alcune *webcam* gestite dal Centro geofisico prealpino di Varese; in particolare, l'attenzione è stata rivolta alle *webcam* di monte Campo dei Fiori, di Varese e di Ganna (foto 15).

Foto 15: le posizioni delle *webcam* rispetto al luogo dell'incidente (su supporto Google Earth).

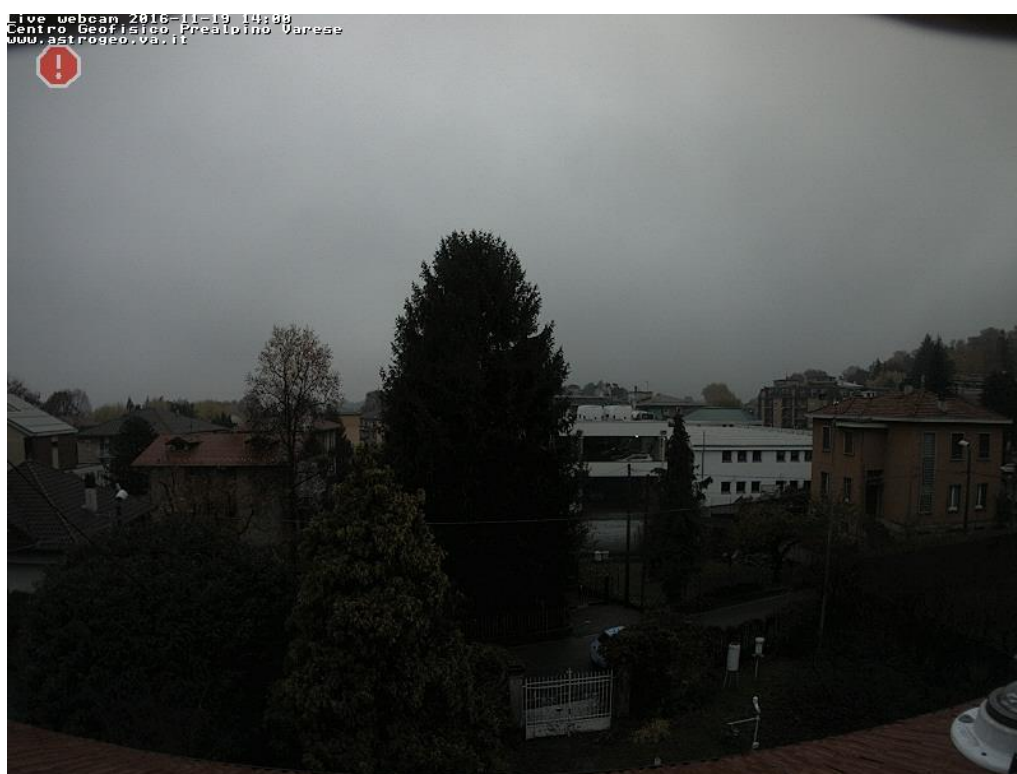
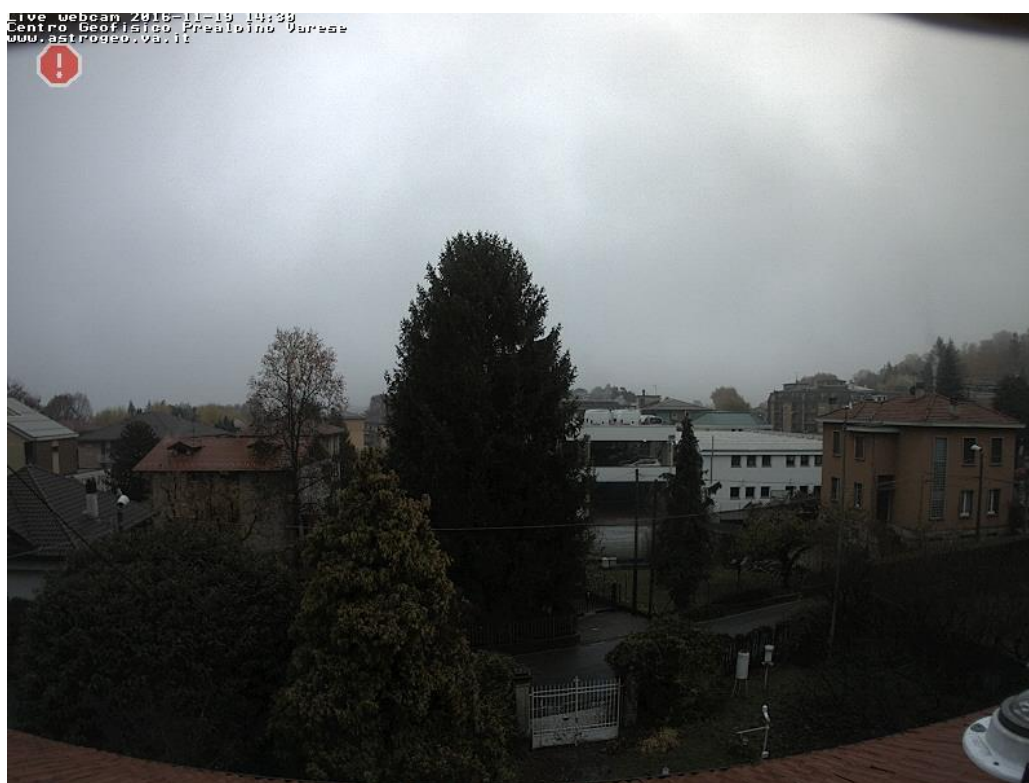
La *webcam* di Varese (foto 19 e 20), orientata verso Sud-Est, ovvero dal lato opposto al punto di impatto, ha registrato un cielo coperto per tutta la giornata; le immagini della *webcam* sono confermate anche dai dati, che mostrano eliofania nulla, vento molto debole o quasi calmo.

Foto 19: immagine della webcam di Varese, ore 13.00' UTC (la webcam riporta l'orario locale).

Foto 20: immagine della webcam di Varese, ore 13.30' UTC (la webcam riporta l'orario locale).

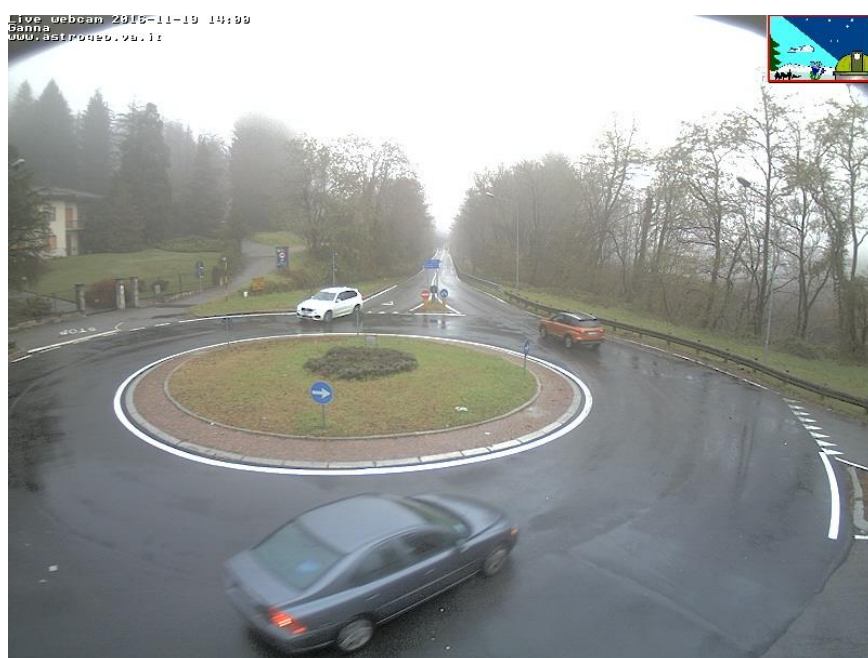
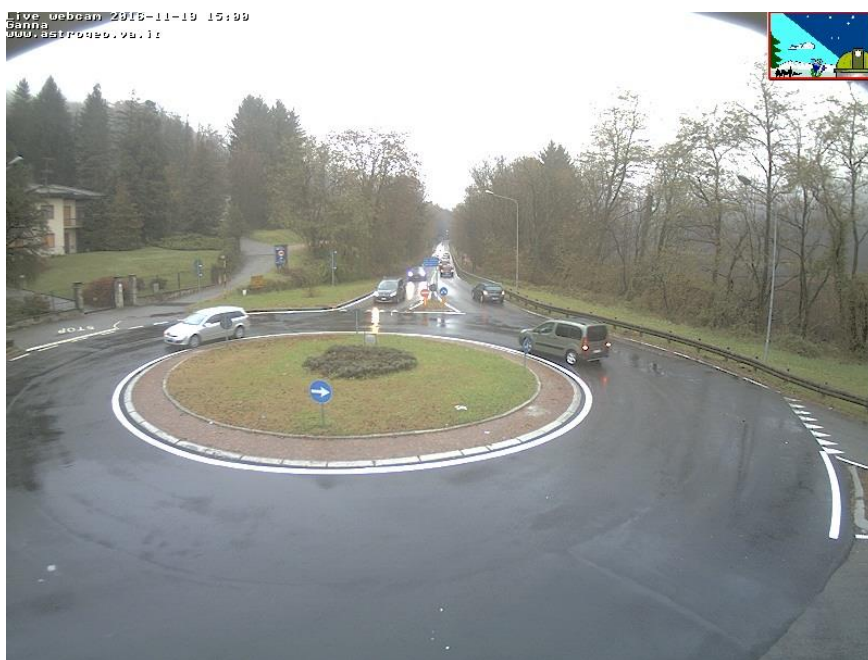
La *webcam* di Ganna (foto 21 e 22), a circa 380 m di altitudine, rivolta verso Sud-Sud/Est, ovvero verso il punto dell'impatto, ha anch'essa registrato un cielo coperto per tutta la giornata.

Foto 21: immagine della *webcam* presso Ganna, ore 13.00' UTC (la *webcam* riporta l'orario locale).

Foto 22: immagine della *webcam* presso Ganna, ore 14.00' UTC (la *webcam* riporta l'orario locale).

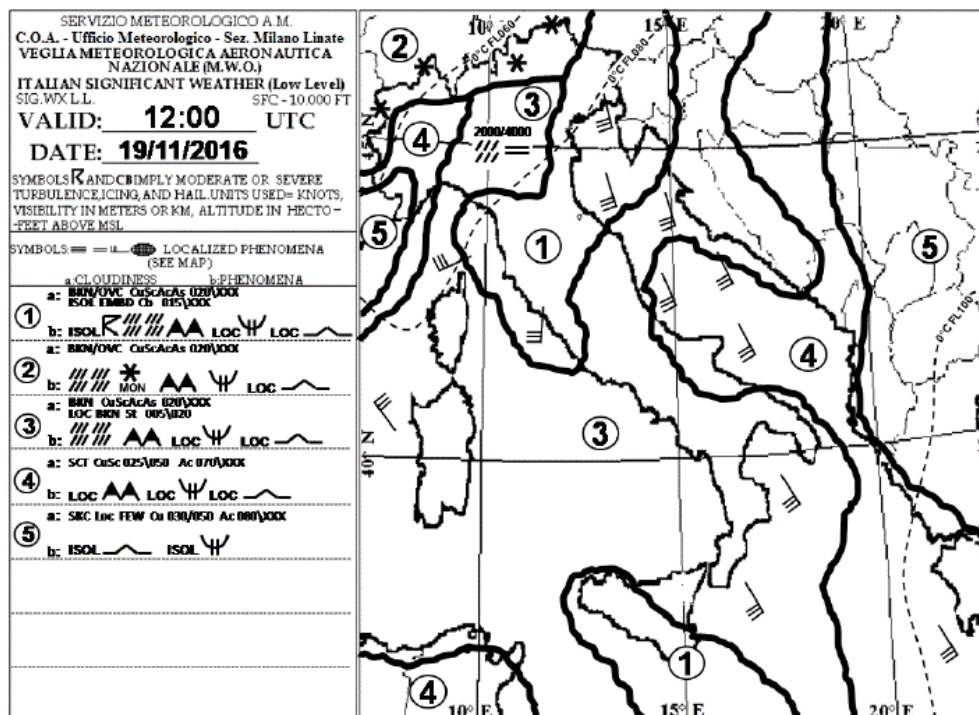
Figura 3: giorno 19.11.2016, la situazione meteorologica sull'Italia. L'incidente è occorso nell'area contrassegnata dal numero 2.
