RELAZIONE D'INCHIESTA

INCIDENTE
occorso all'aeromobile
Fokker F27 MK50 marche di identificazione SE-LEZ,
in località aeroporto di Catania,
30 aprile 2016

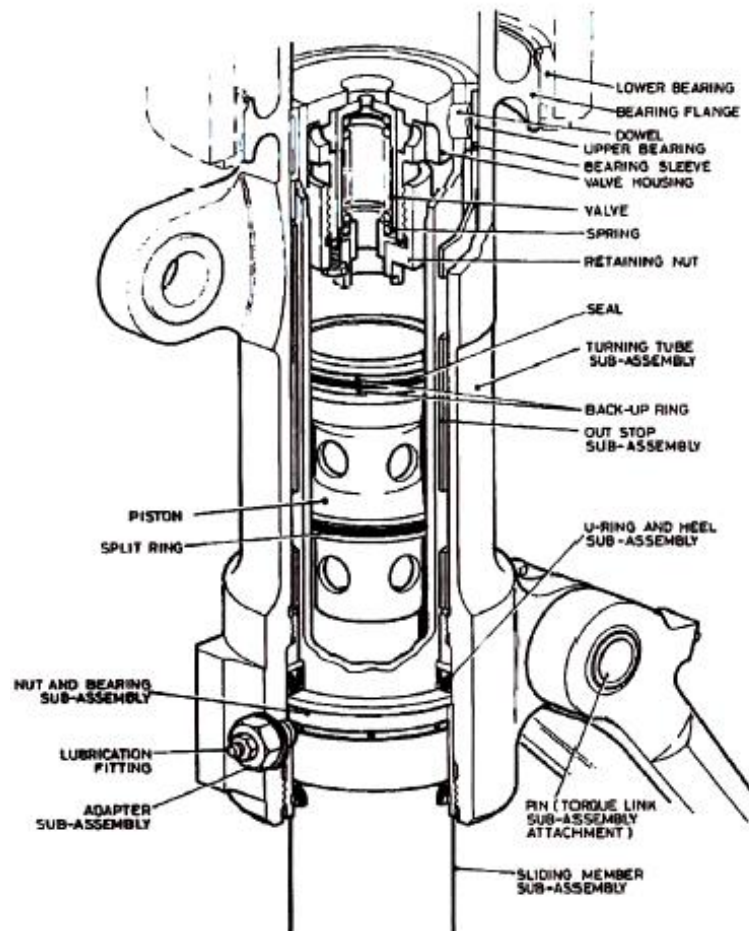
L'ammortizzatore comprende una parte superiore (*turning tube*, in figura 1), all'interno della quale scorre uno *sliding member*, il cui movimento è sostenuto da un cuscinetto.

Il fermo corsa superiore dello *sliding member* (*out stop sub-assy*) è avvitato sul *turning tube* e ne limita verso l'alto lo scorrimento.

La valvola installata sulla parte superiore dello *sliding member* comprende una sede della stessa, forata per consentire la circolazione dell'olio, un dado di bloccaggio, una molla e la valvola. Un cuscinetto e il suo manicotto flangiato sono fissati sulla parte superiore dello *sliding member*. 4 cilindri di fissaggio (*dowel*, in figura 1) fissano la sede della valvola e il manicotto del cuscinetto allo *sliding member*.

Figura 1: vista sezionata dell'ammortizzatore del NLG.

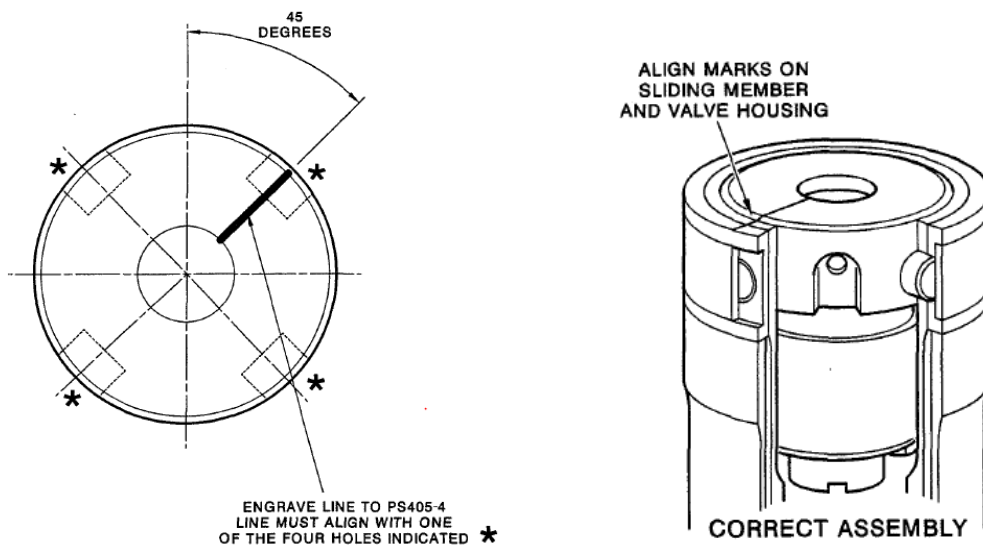
Nel gennaio 1996 veniva inoltre emesso da Safran (Messier Dowty Ltd) il SB F50-32-60, che emendava il CMM con l'istruzione di incidere delle linee di riferimento sulla *valve housing* e sullo *sliding member*, per assicurare il loro corretto allineamento in fase di installazione come da figure seguenti.

Figura 3: posizionamento linea di allineamento. Figura 4: allineamento corretto fra *sliding member* e *valve housing*.

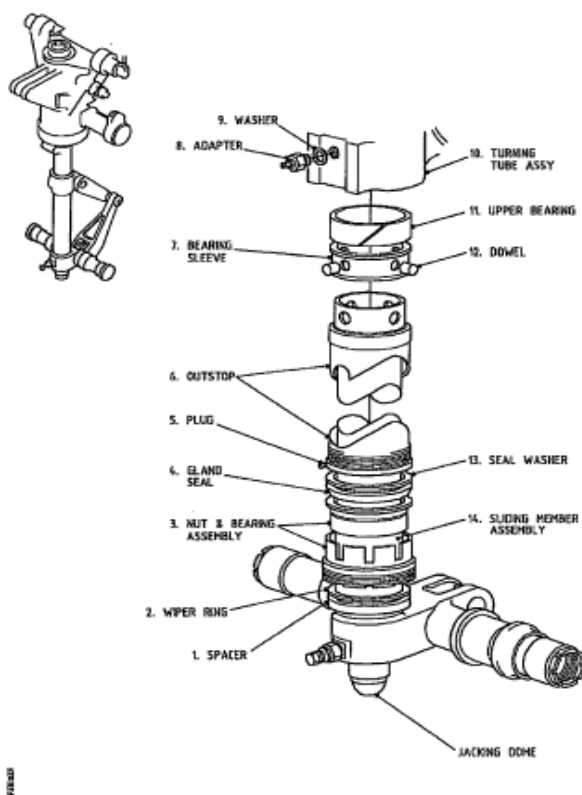
Figura 5: TASK 32-21-06-400-814-A.

TASK 32-21-06-000-814-A - Remove the Sliding Member and the Gland Seal

Sliding Member - Removal
Figure 32-21-06-990-014-A00

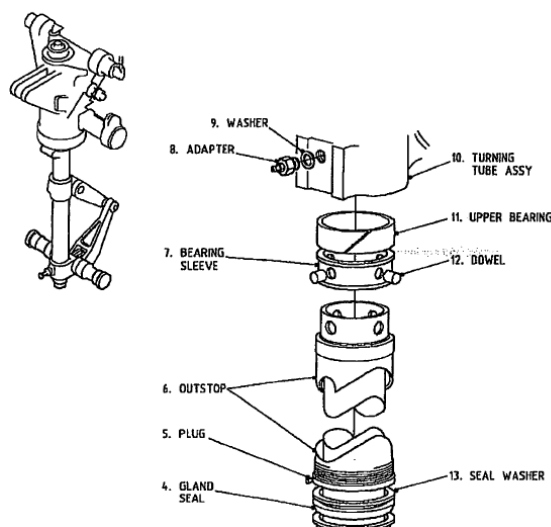
Figura 8: particolare estratto dal TASK 32-21-06-400-814-A.

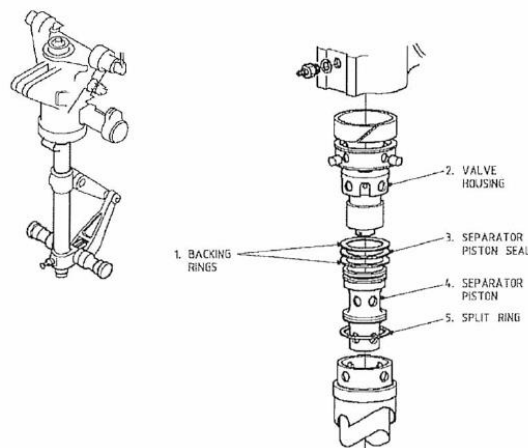
Figura 10: evidenziazione, nel TASK 32-21-06-400-824-A, della *valve housing*.

Da rilevare che in entrambe le procedure sopra riportate non si chiede di far riferimento alle linee inserite con il SB F50-32-60 e realizzate sulla *valve housing* e *sliding member* per garantire il loro corretto orientamento, come invece indicato nel SB F50-32-60.

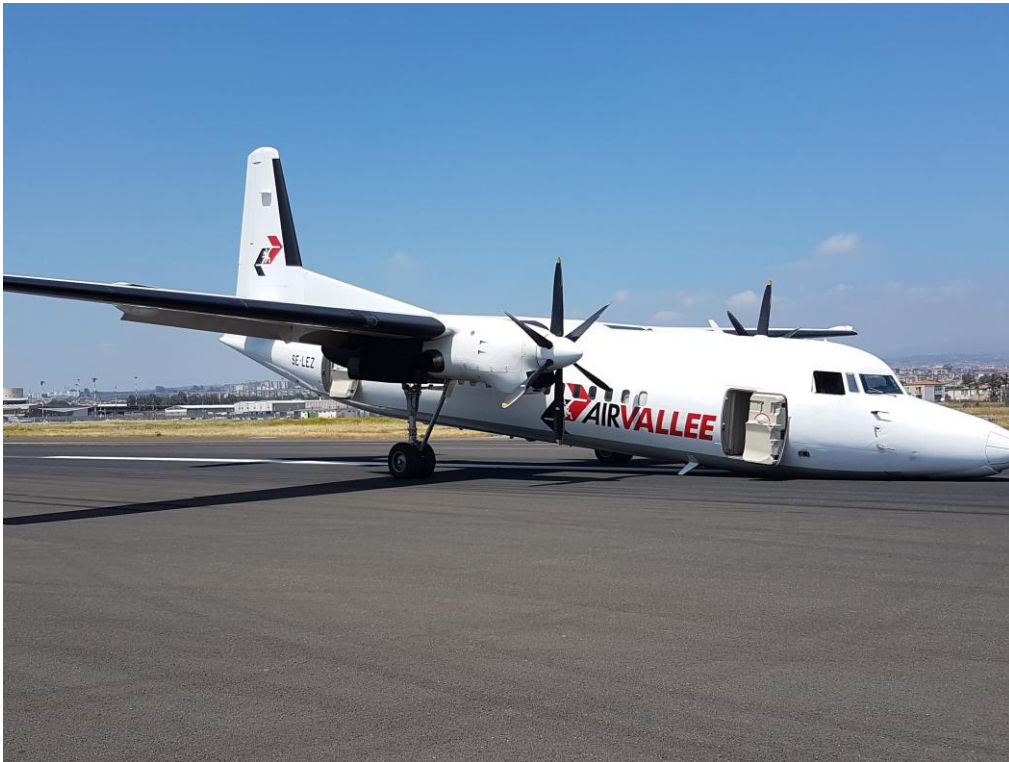
Foto 1: posizione dell'aeromobile subito dopo l'evento, prima della rimozione dalla pista.

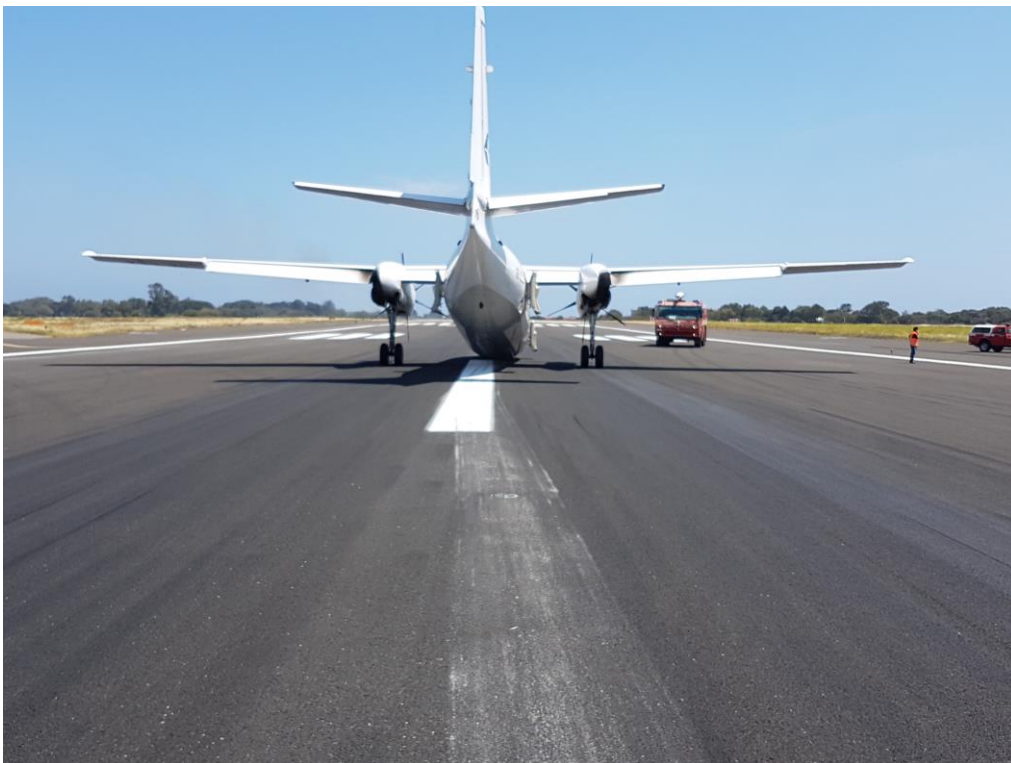
Foto 2: aeromobile nel punto di arresto, lungo l'asse pista.
