**RELAZIONE PRELIMINARE  
D'INCHIESTA**  
*(Preliminary Report)*

**INCIDENTE**  
**occorso all'apparecchio VDS multiassi anfibio**  
**Seamax M-22 marche di identificazione I-7608,**  
**in località Buccella (Vigevano, PV),**  
**14 febbraio 2021**

## Seamax M-22 marche di identificazione I-7608

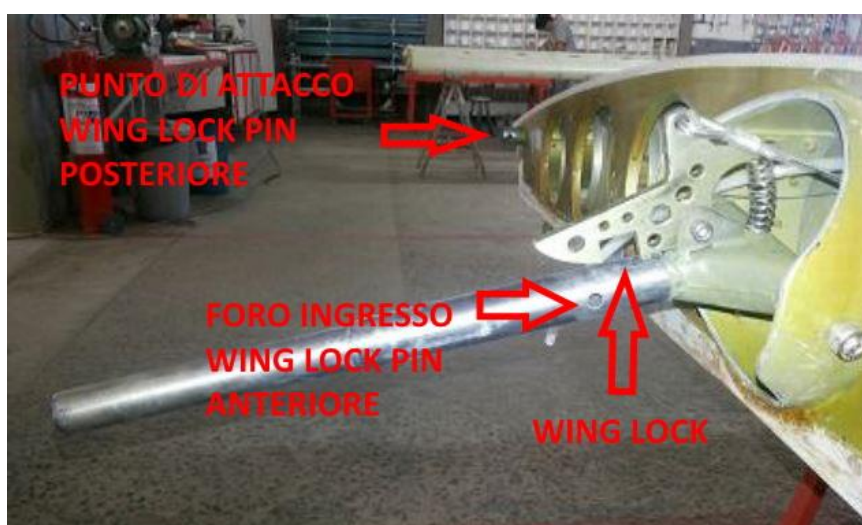
La connessione della centina della semiala alla fusoliera avviene per il tramite di un'asta di collegamento fissata al longherone (*“T” shape connection*, foto 2), inserita nella struttura metallica a telaio (denominata *“cabane”*, struttura in acciaio al cromo-molibdeno

Foto 2: "T" shape connection con evidenziati il wing lock e i due punti di inserimento dei wing lock pin anteriore e posteriore (semiala sinistra).

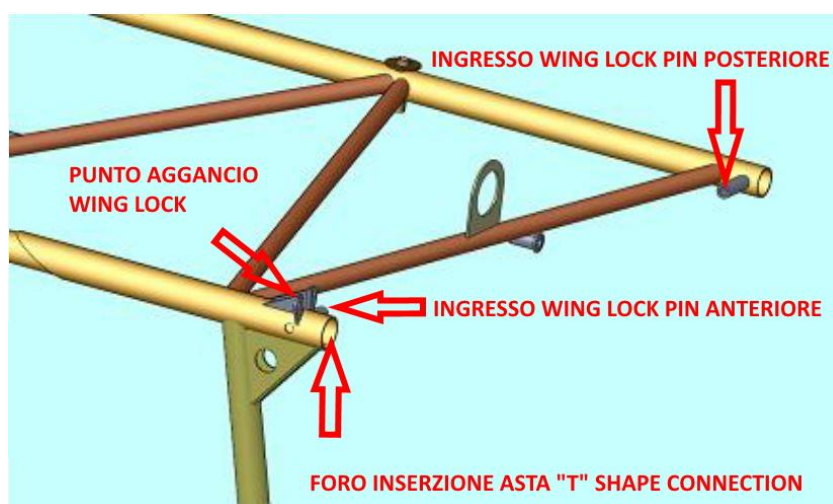
Figura 1: struttura metallica in fusoliera denominata *cabane*, con in evidenza i punti di attacco della semiala (semiala sinistra).

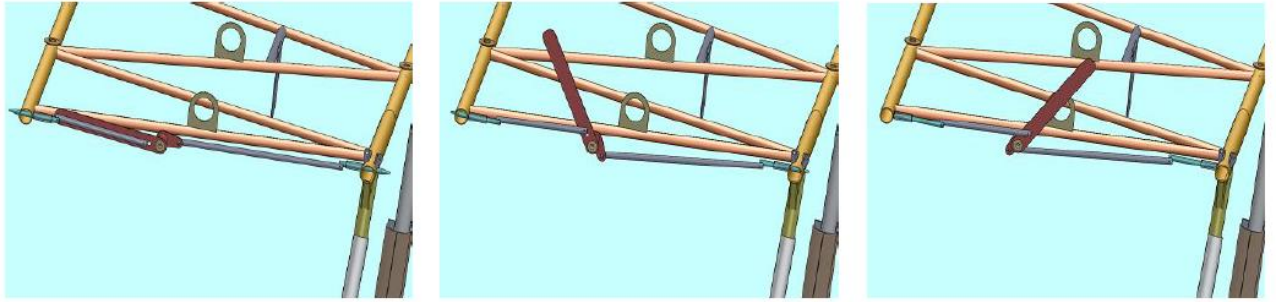
Figura 2: sistema di attuazione dei *wing lock pin* (vista semiala sinistra).

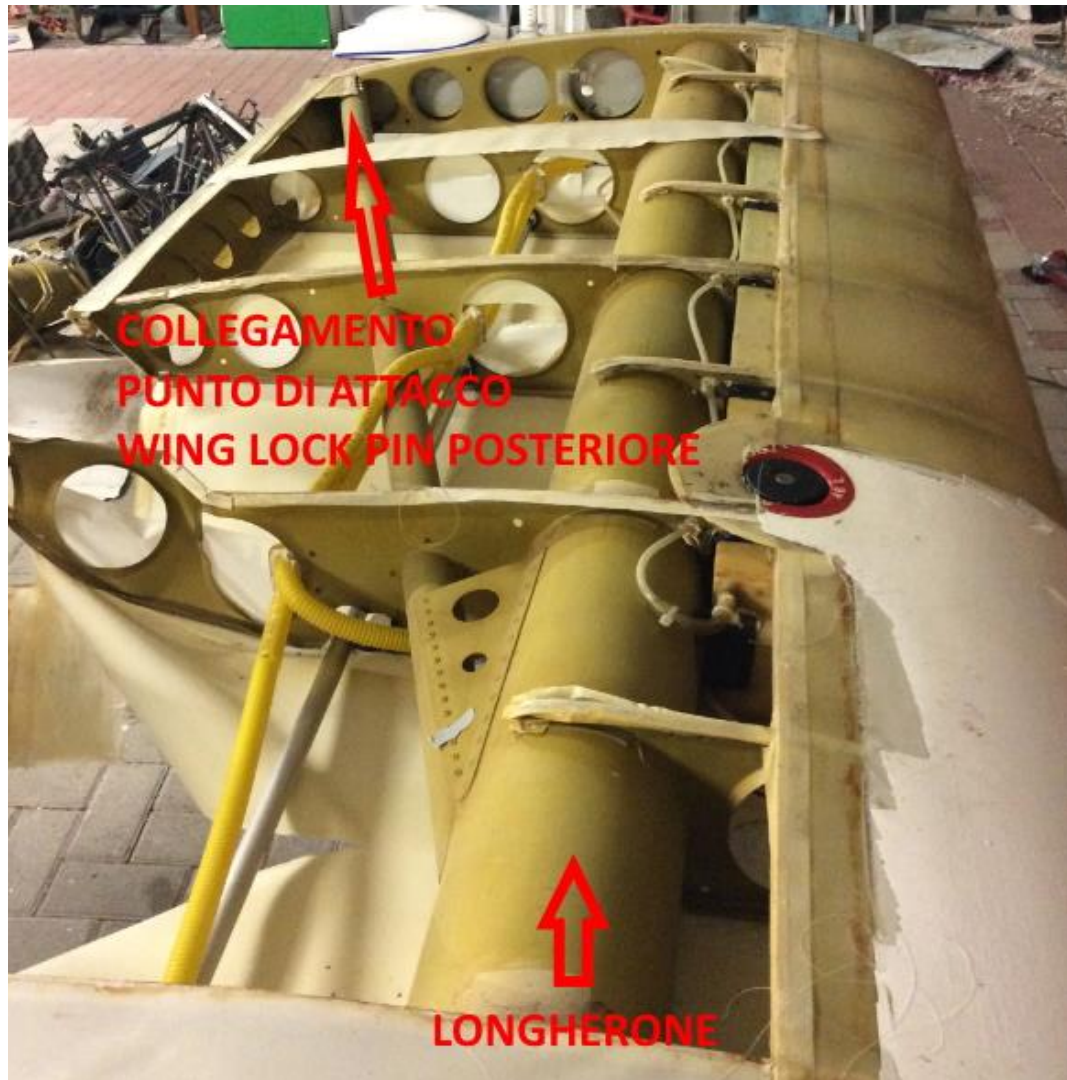
(figure 1 e 2). La semiala si blocca al *cabane* per il tramite di un *wing lock* e di due *wing lock pin*, quello anteriore che blocca l'asta del "*T*" *shape connection* e quello posteriore che blocca un perno tubolare di alluminio, che diparte diagonalmente dal longherone (foto 3).

Foto 3: vista della semiala destra dell'apparecchio incidentato, che evidenzia il longherone e la barra diagonale che si vincola al *cabane* tramite il *wing lock pin* posteriore.

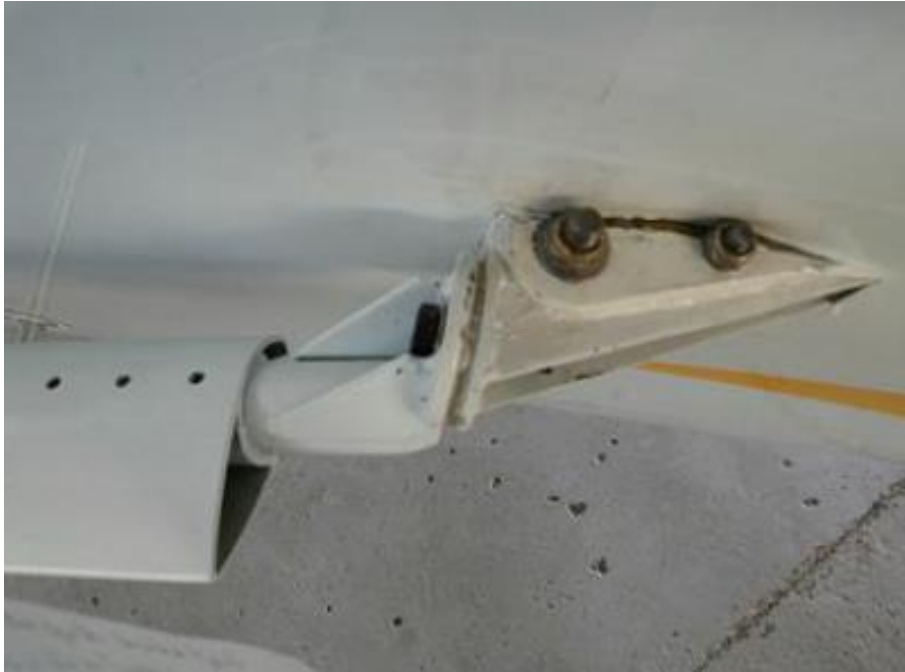
L'asta di controventatura è vincolata in alto all'attacco in acciaio posto sul ventre della semiala con un bullone (foto 4). L'asta, grazie ad un *bushing* in plastica posto tra le due parti metalliche, è in grado di ruotare per permettere il ripiegamento della semiala.

Foto 4: punto di attacco superiore dell'asta di controventatura al ventre alare (semiala destra).

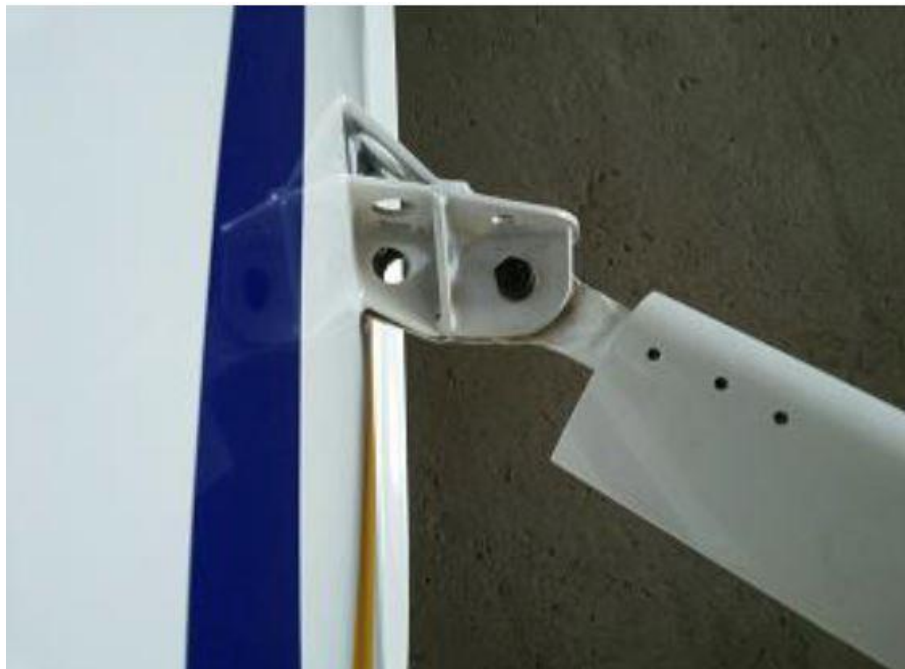
L'asta di controventatura è vincolata in basso ad un sistema di piastre metalliche fissate su due tubolari di alluminio: uno che corre trasversalmente dietro la seduta dei piloti e uno che corre verticalmente sul lato della fusoliera (foto 5, 6 e 7). Anche sul vincolo inferiore l'asta è in grado di ruotare per permettere il ripiegamento della semiala.

Foto 5: punto di attacco inferiore dell'asta di controventatura alla fusoliera (semiala destra).

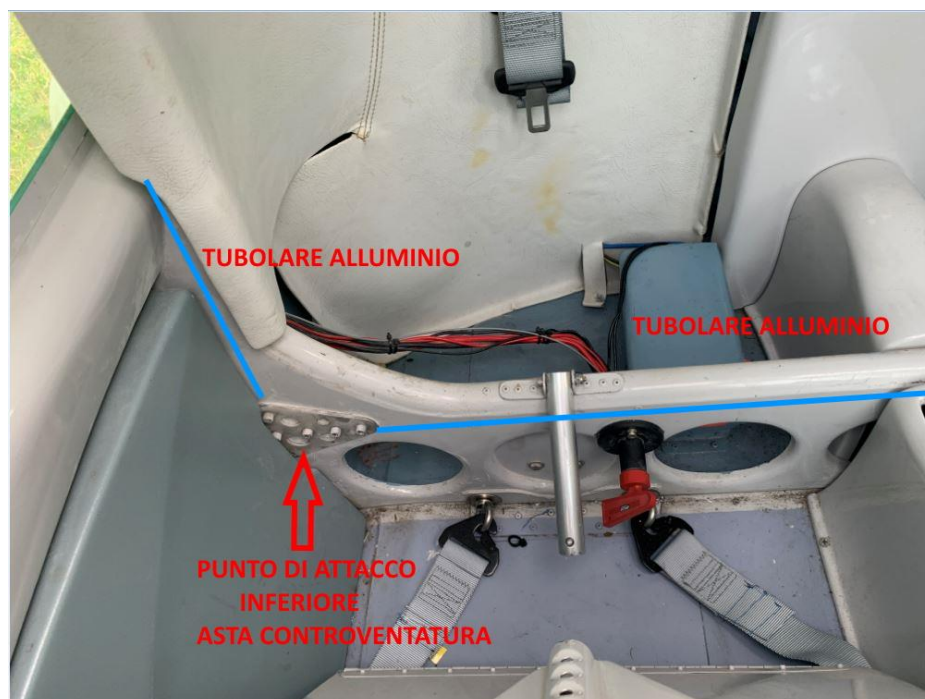
- L'asta di controventatura è vincolata in basso sulla fusoliera su un'asta di alluminio, forata e per mezzo di piastre con bulloni (foto 6 e 7). Il tubo, a seguito della pressione delle piastre, aveva assunto in entrambi i montanti forma ovale (nella foto 36 il tubo relativo al montante destro).

Foto 6: vista frontale piastre metalliche di vincolo dell'asta di controventatura alla struttura dell'apparecchio. In blu sono evidenziate le posizioni dei tubolari di alluminio che costituiscono la struttura (attacco asta controventatura semiala destra). Fotografia effettuata durante il sopralluogo ANSV su un apparecchio analogo presente sull'aviosuperficie "Leonardo da Vinci" di Vigevano.

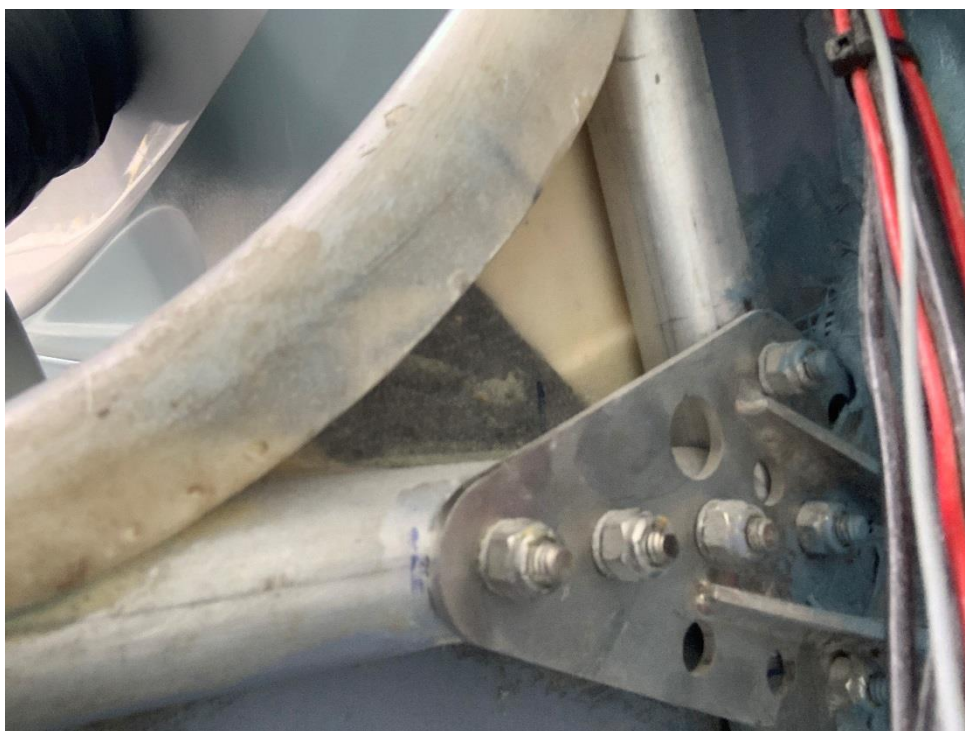
Foto 7: vista da dietro della piastra metallica di vincolo dell'asta di controventatura e dei tubolari di alluminio della struttura (attacco asta di controventatura semiala destra). Fotografia effettuata durante il sopralluogo ANSV su un apparecchio analogo presente sull'aviosuperficie "Leonardo da Vinci" di Vigevano.

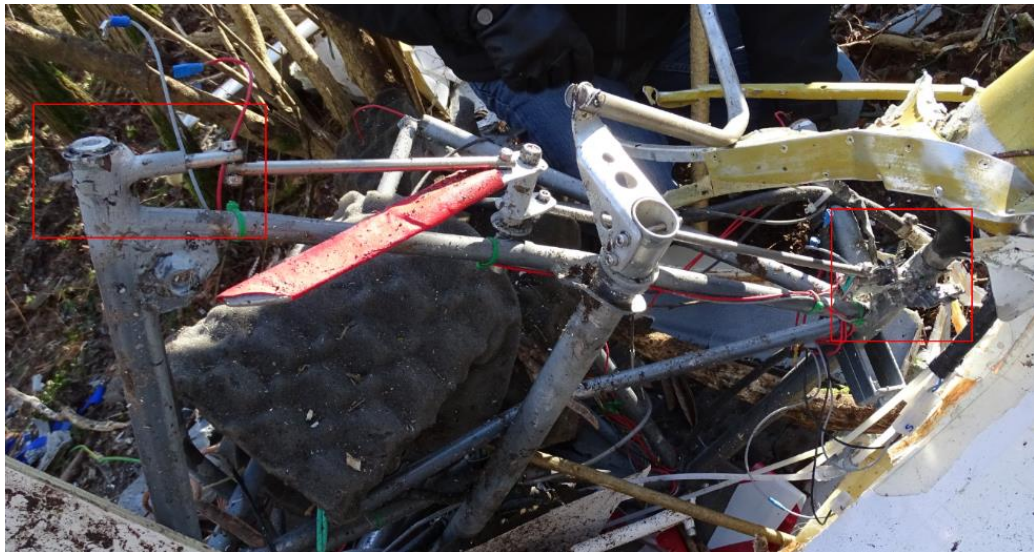
La semiala sinistra (foto 15), sebbene fortemente danneggiata, si presentava ancora collegata alla fusoliera, sebbene i *link* con il flap e l'alettone si fossero scollegati. I *wing pin lock* relativi alla semiala sinistra erano ancora inseriti nei rispettivi alloggiamenti preposti sulla struttura metallica di fusoliera, denominata *cabane*, sebbene il perno tubolare di collegamento alla parte posteriore della semiala fosse fratturato (foto 16). L'asta di controventatura, come detto, era rimasta incastrata sulle cime degli alberi quando l'aeromobile è penetrato pressoché verticalmente nella vegetazione. È stato possibile osservare come fosse ancora presente la vite priva di dado sul punto di fissaggio dell'asta di controventatura sull'intradosso della semiala in questione (foto 17).

Foto 16: dettaglio del sistema di blocco della semiala sinistra (*wing lock pin* anteriore e posteriore).

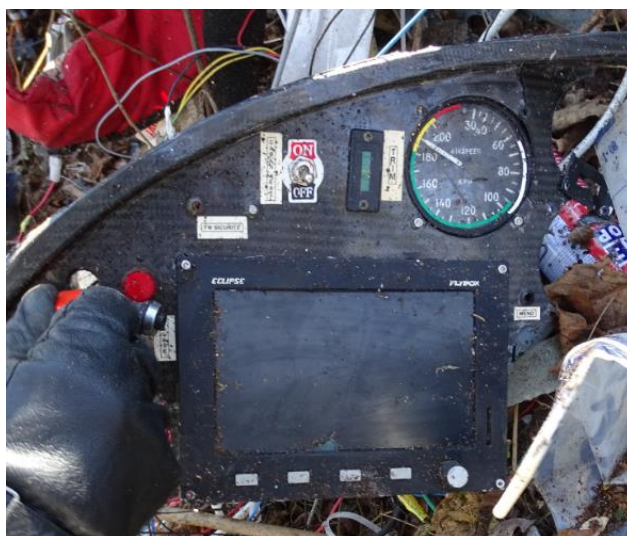
Tra gli strumenti di potenziale valenza investigativa si segnalano un apparato di navigazione Garmin (separatosi dal pannello strumenti) e una porzione di pannello strumenti, contenente un apparato Flybox Eclipse e un anemometro (foto 29); quest'ultimo indicava 190 km/h (dato non attendibile, in quanto il pitot era solidale alla semiala separatasi). Da evidenziare che l'arco verde dell'anemometro installato a bordo dell'apparecchio andava da 95 km/h (51 nodi) a 180 km/h (97 nodi), mentre l'arco giallo partiva da 180 km/h (97 nodi) e terminava a circa 200 km/h (108 nodi).

Foto 29: parte del pannello strumenti con Flybox Eclipse e anemometro.

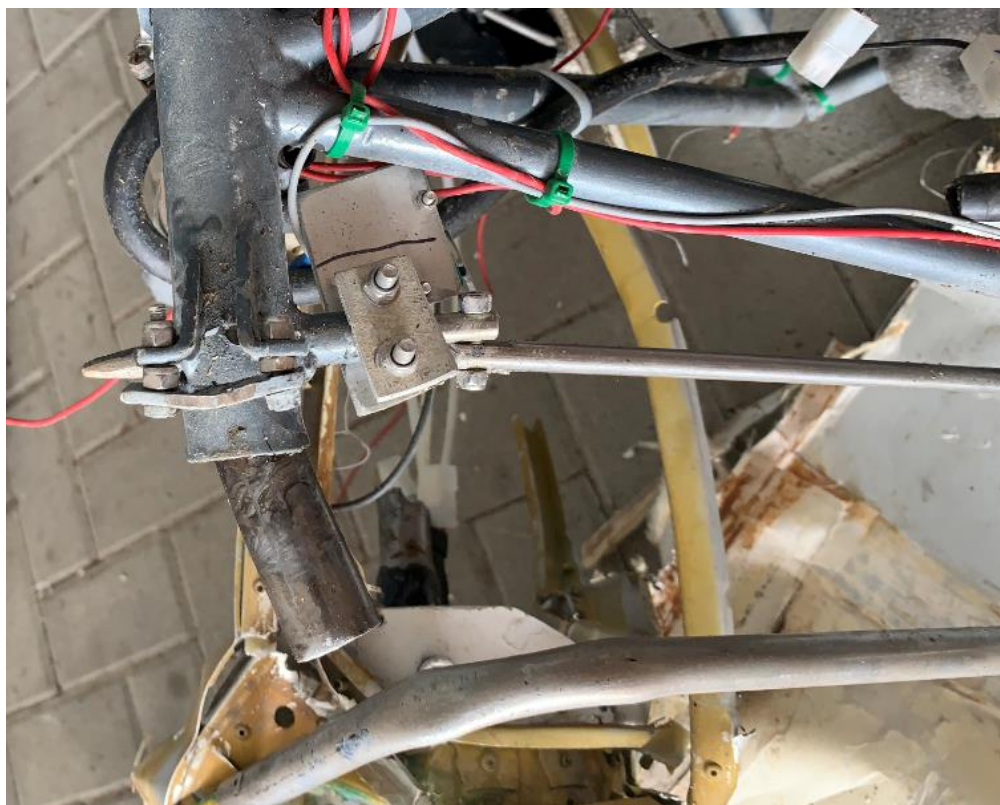
Foto 32: wing lock pin anteriore semiala sinistra.

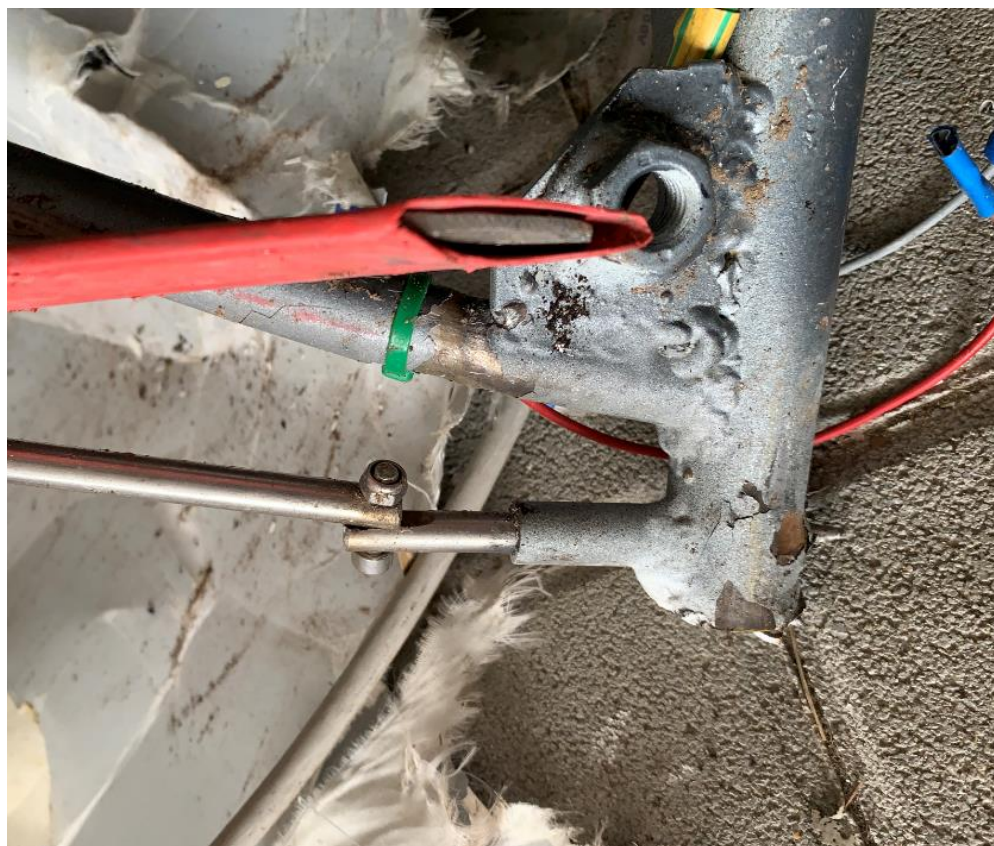
Foto 33: wing lock pin posteriore semiala sinistra.

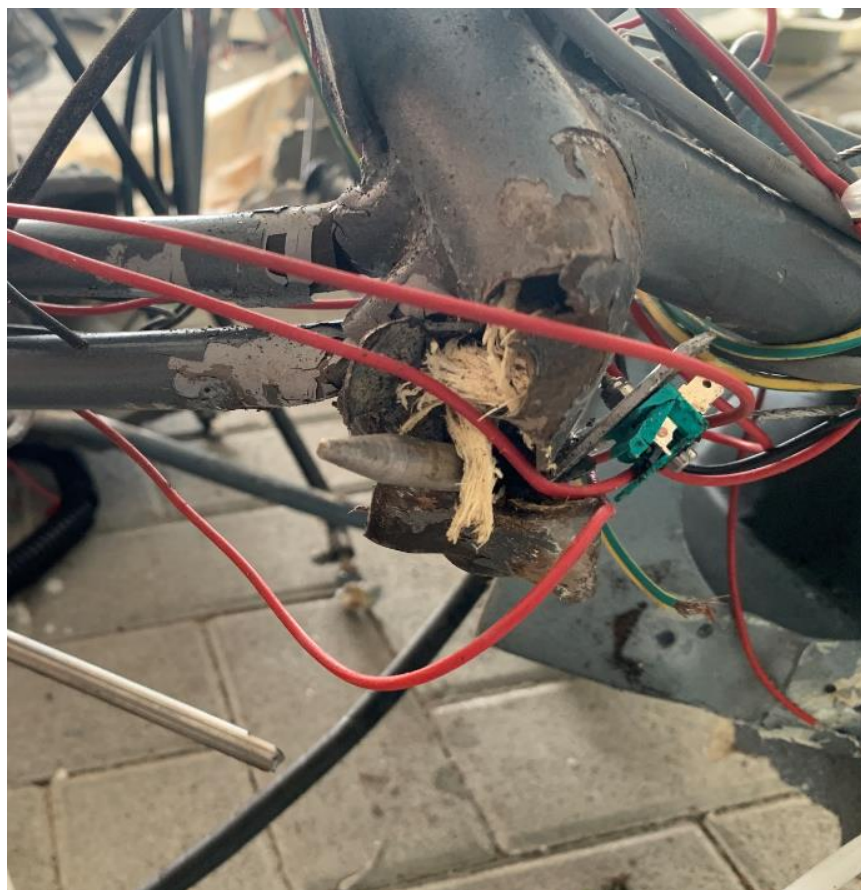
Foto 34: *wing lock pin* anteriore semiala destra.

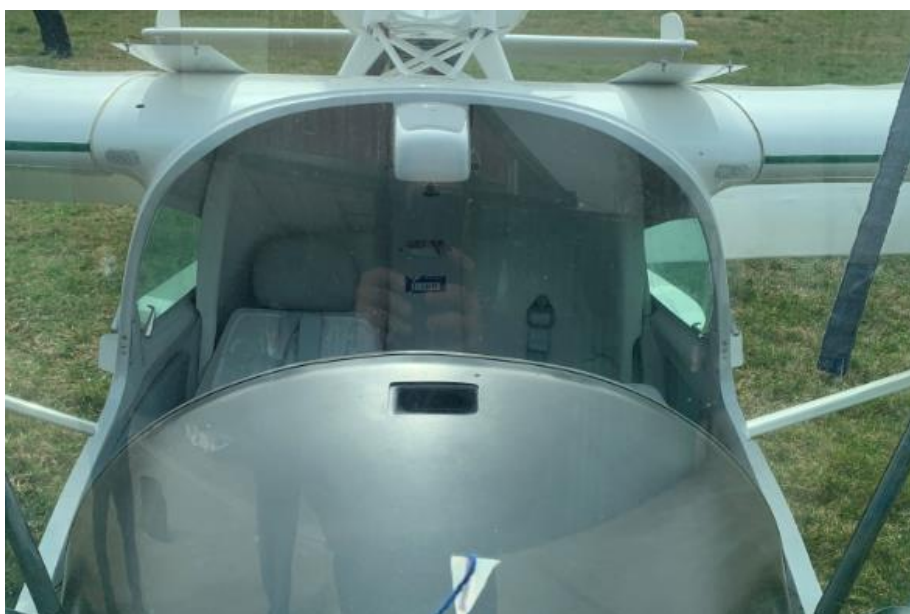
- Un apparecchio di modello analogo a quello incidentato, anch'esso presente nel menzionato luogo di custodia del relitto e peraltro utilizzato in sede di sopralluogo per avere un corrispondente esemplare integro a fini comparativi, aveva installata a bordo, all'interno dell'abitacolo, una targhetta metallica recante come marche di identificazione I-7608, cioè le stesse marche dell'apparecchio coinvolto nell'incidente (foto 39 e 40). Al riguardo, l'Aero Club d'Italia ha precisato all'ANSV che, in sede di identificazione di un apparecchio VDS, viene rilasciata una sola targhetta metallica e non è previsto riprodurre duplicati della targhetta in questione; in particolare, nel caso di smarrimento della targhetta, l'Aero Club d'Italia procede ad una nuova immatricolazione, con conseguente rilascio di una nuova marca identificativa, in quanto lo stesso Aero Club d'Italia procede alla cancellazione dal pubblico registro dell'apparecchio del quale sia andata eventualmente smarrita la citata targhetta.

Foto 39: l'aeromobile di modello analogo a quello precipitato presente sull'aviosuperficie "Leonardo da Vinci" al momento del sopralluogo dell'ANSV.
