# **RELAZIONE D'INCHIESTA**

**INCIDENTE**  
**occorso all'aeromobile**  
**Pilatus PC-6 marche di identificazione T7-SKY,**  
**in località Livrasco (Cremona),**  
**20 settembre 2020**

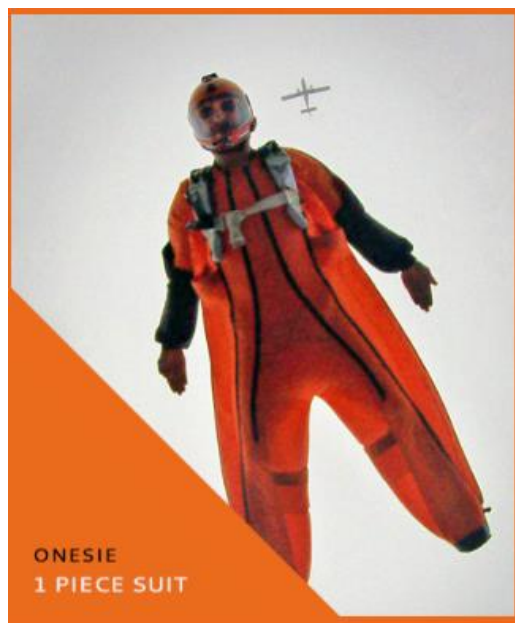
Il paracadutista coinvolto nell'incidente indossava una *track suit* prodotta dalla Phoenix-Fly modello Onesie 20 (nella foto 2 il modello 2021). Egli aveva utilizzato la *track suit* Onesie 20 indossata al momento dell'incidente a partire dal 16 agosto 2020 in tre lanci. Il tempo di volo indicativo riportato sul suo libretto dei lanci prima dell'apertura del paracadute dopo un lancio da 4100 m è di 2'.

Foto 2: immagine tratta dal sito della azienda produttrice della tuta da lancio del tipo *track suit* indossata dal paracadutista coinvolto nell'incidente.

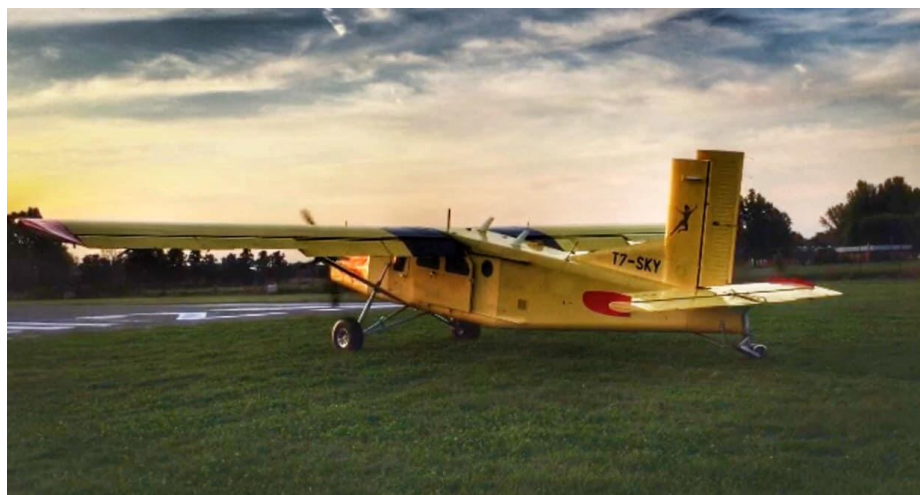
Foto 3: il PC-6/B2-H4 marche T7-SKY (foto da Facebook Aero club Cremona).

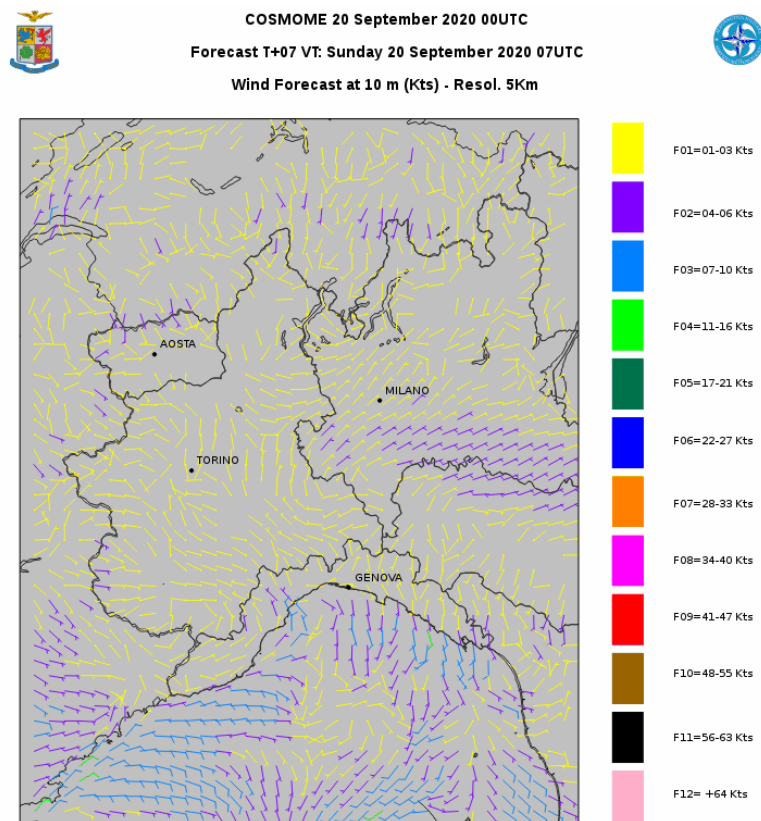
Il vento previsto al suolo era proveniente da Est/Nord-Est di intensità compresa tra i 4 e i 6 nodi.

Figura 2: carta dei venti previsti *low level* (fonte Aeronautica militare).

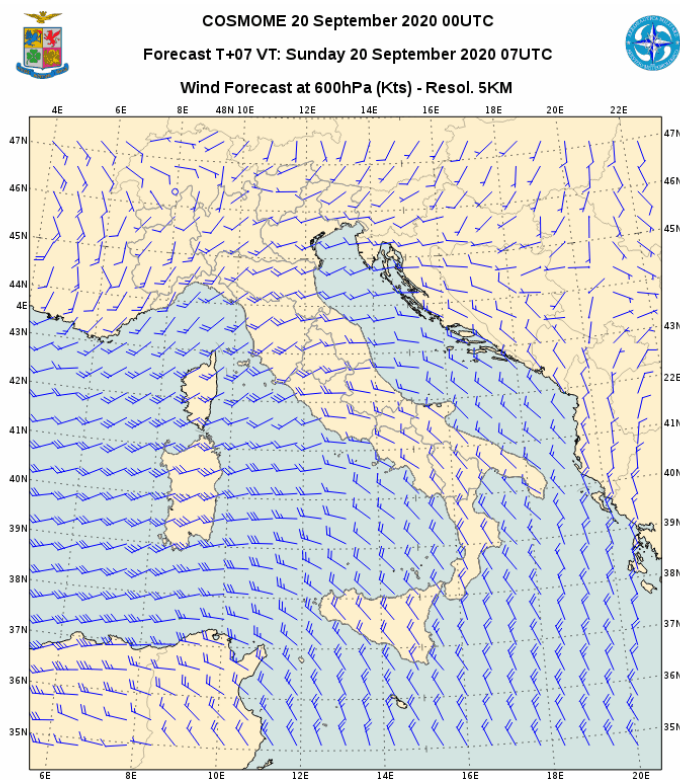
Il vento previsto in quota (600 hPA, circa 4000 m) per le ore 07.00' UTC del 20 settembre era proveniente da Sud-Ovest con intensità 15 nodi.

Figura 3: carta dei venti previsti ad una quota pressione di 600hPa, pari a circa 4000 m (fonte Aeronautica militare).

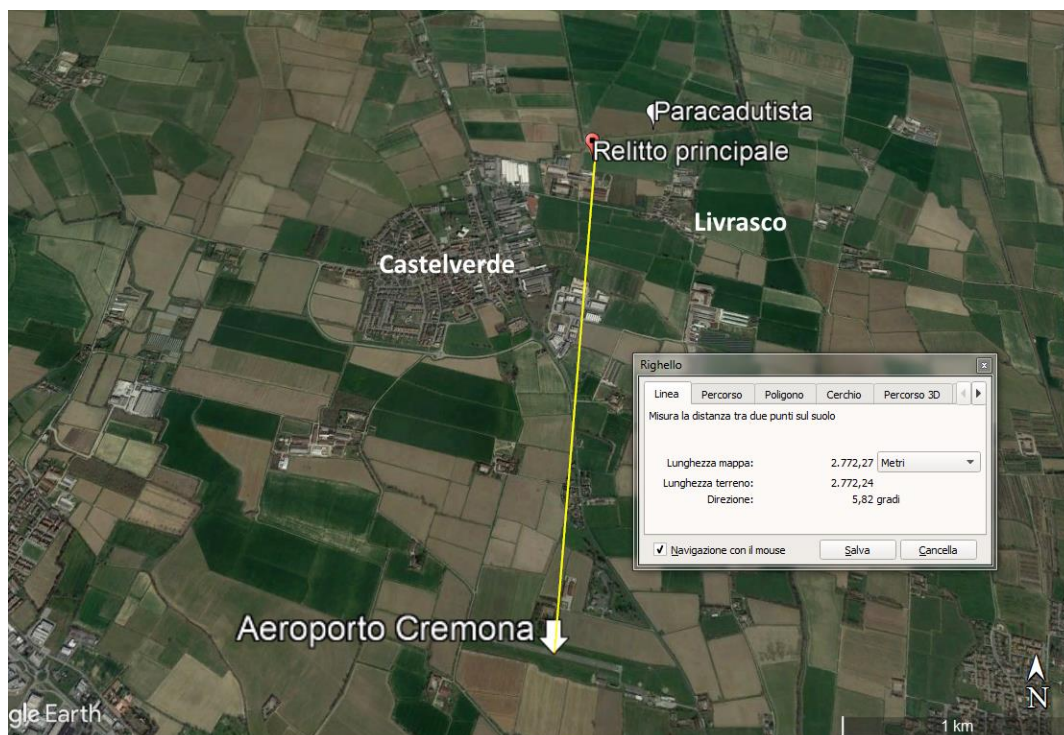
Il relitto principale dell'aeroplano si trovava a circa 2800 m a Nord rispetto al punto mediano della pista dell'aeroporto di Cremona Migliaro, a Nord-Est del Comune di Castelveverde e a Nord-Ovest dell'abitato di Livrasco.

Foto 5: posizione del relitto principale in relazione all'aeroporto (su supporto Google Earth).

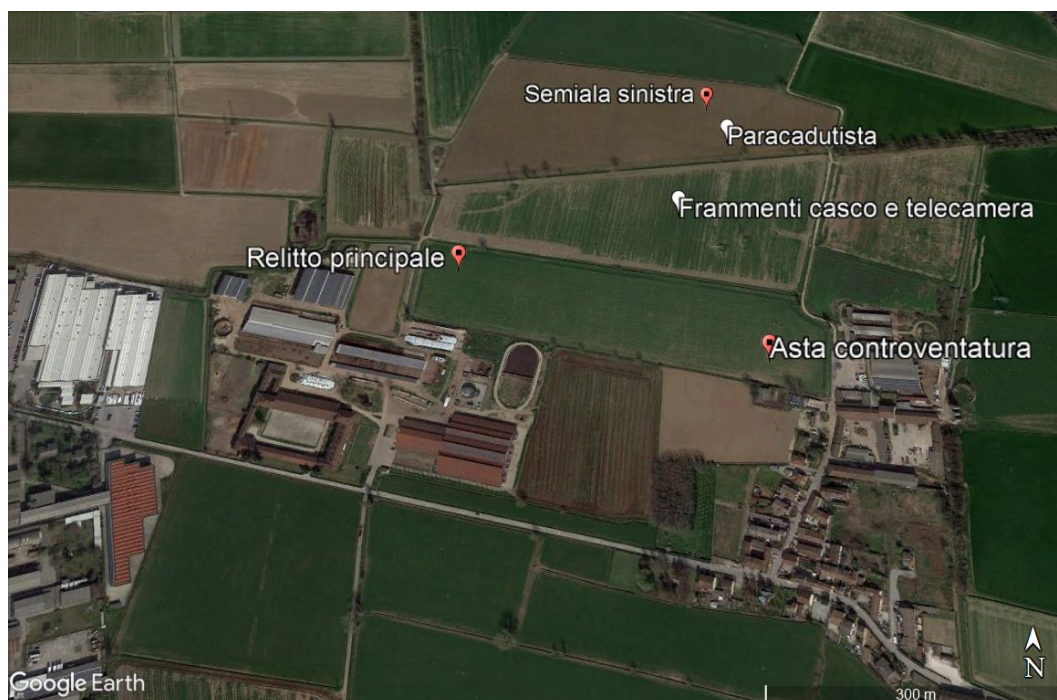
Si riporta la posizione plottata su Google Earth della semiala sinistra in relazione al relitto principale (circa 450 m a Nord-Est) e degli altri rinvenimenti notevoli. In fase di sopralluogo si è ipotizzato il punto di collisione in volo nei pressi della verticale del campo in cui sono state rinvenute le parti di casco e telecamera.

Foto 6: posizione dei vari rinvenimenti (su supporto Google Earth).

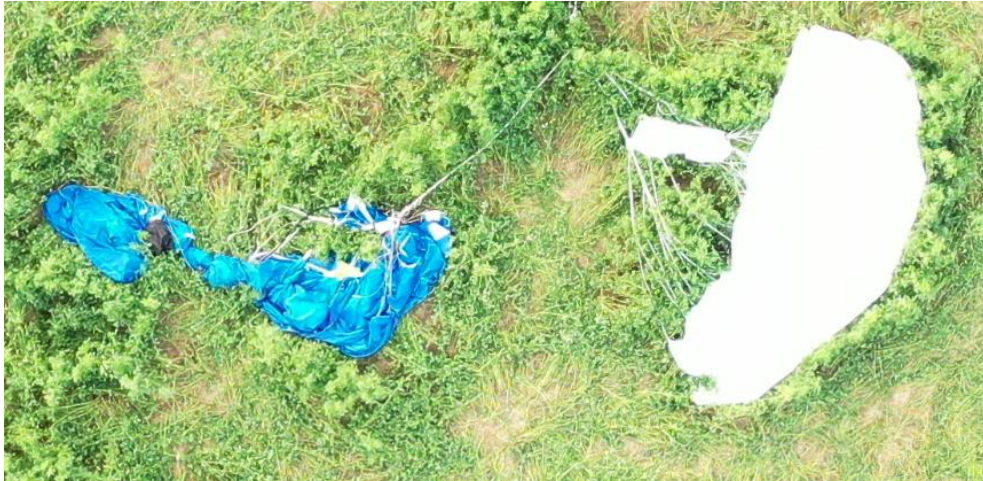
Il punto di rinvenimento del paracadutista era posizionato in punto di coordinate  $45^{\circ}11'43.2''\text{N}$   $010^{\circ}00'34.6''\text{E}$ , a circa 400 m dal relitto principale. La velatura del paracadute di riserva si era dispiegata regolarmente e il sistema di blocco delle funi di comando era ancora stivato; il paracadute principale era fuoriuscito dal contenitore, ma non risultava essersi dispiegato regolarmente. Su questo erano presenti danni in corrispondenza della bretella anteriore destra e del fascio funicolare, che si presentava annodato in particolar modo in corrispondenza dello *slider*. Anche sul paracadute principale il sistema di blocco delle funi di comando era ancora stivato.

Foto 21: particolare del paracadute principale (blu modello Performance Design PD Spectre 135) e di riserva (bianco, modello Performance Design PD126R).

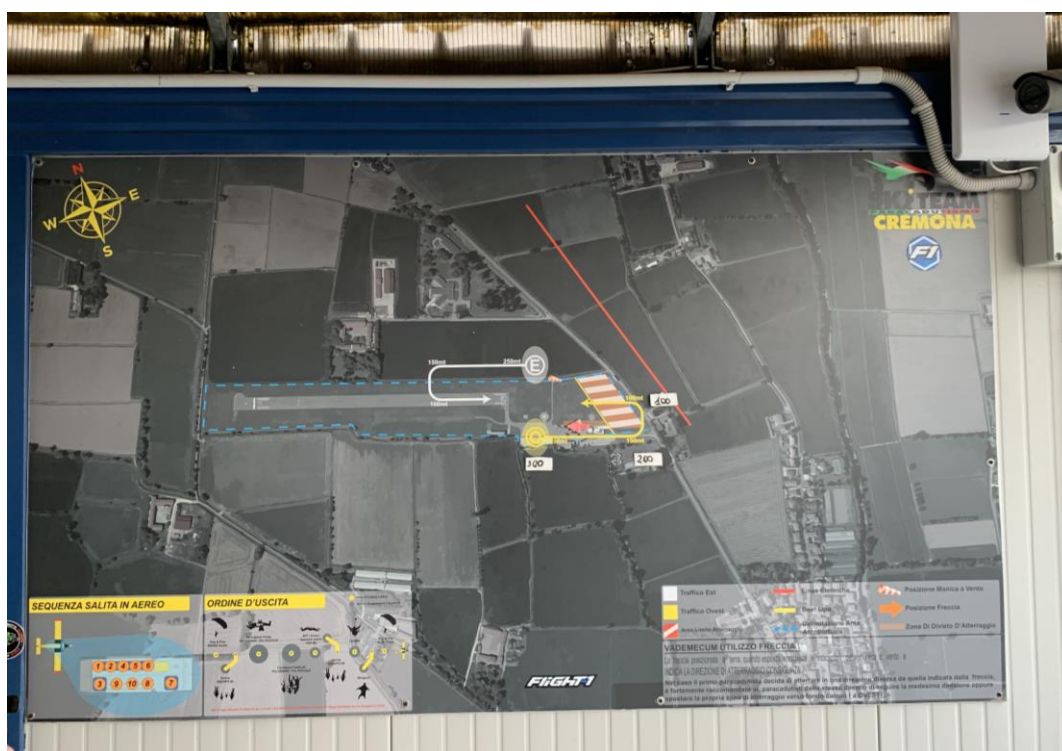
Presso la scuola di paracadutismo in esame era presente un tabellone (foto seguente) recante le procedure di circuito alle quali devono attenersi i paracadutisti nella fase di discesa con il paracadute aperto e la sequenza di lancio a seconda della tipologia di esercizio effettuato in caduta libera. In base alle indicazioni fornite in tale tabellone, al fine di evitare collisioni tra paracadutisti, i paracadutisti che effettuano lanci con tuta alare (*wing suit* o *track suit*) escono per ultimi nella sequenza di uscita, in ragione della minore velocità di caduta.

Foto 29: tabellone esistente presso la scuola di paracadutismo Skyteam Cremona illustrante l'area di atterraggio, i circuiti a paracadute aperto e la sequenza di uscita dall'aeromobile a seconda delle specialità praticate in caduta libera.

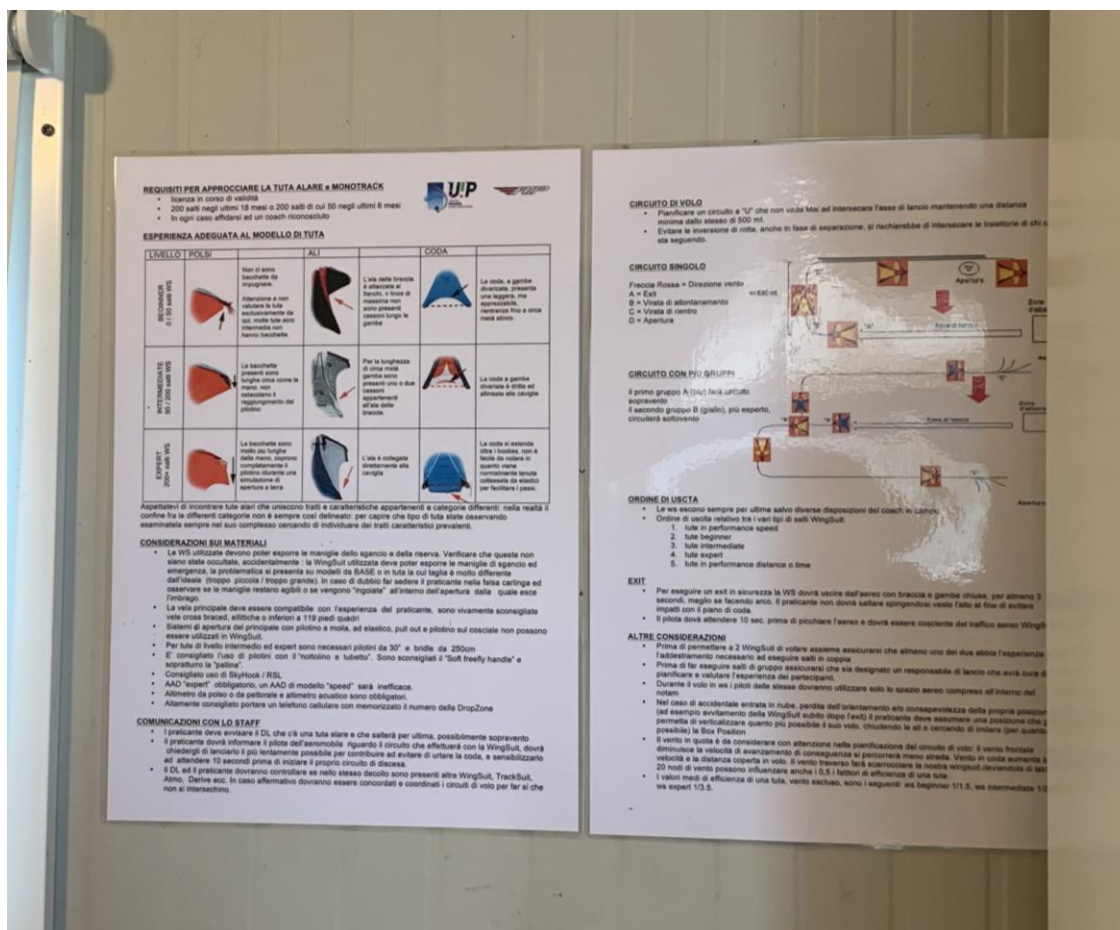
Durante un sopralluogo operativo effettuato dall'ANSV presso l'aeroporto di Cremona Migliaro è stato notato, affisso sulla parete di un'aula *briefing*, un documento su due pagine (foto seguente), recante i loghi abbinati delle associazioni UIP<sup>4</sup> e AIP<sup>5</sup>, con indicazioni, non riferite specificatamente alla scuola di paracadutismo presente sul medesimo aeroporto, relative alle modalità di esecuzione dei lanci con tuta alare.

Foto 30: documento citato nel testo della relazione con i loghi delle associazioni UIP e AIP contenente indicazioni sulle modalità di esecuzione dei lanci con tuta alare.

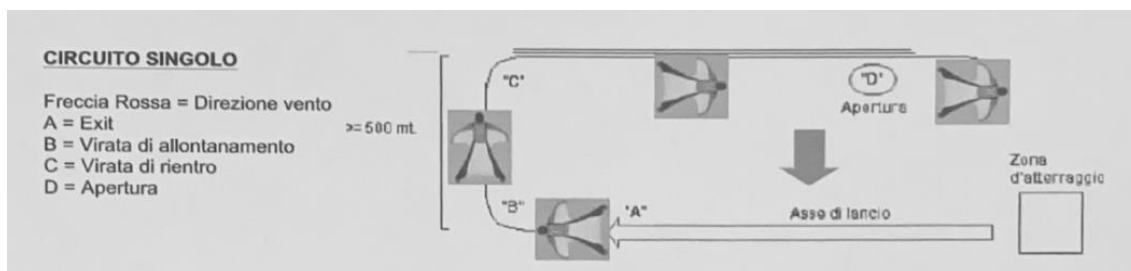
Foto 31: ingrandimento estratto dal documento della foto precedente con l'indicazione del percorso da seguire in planata con tuta alare/track suit.

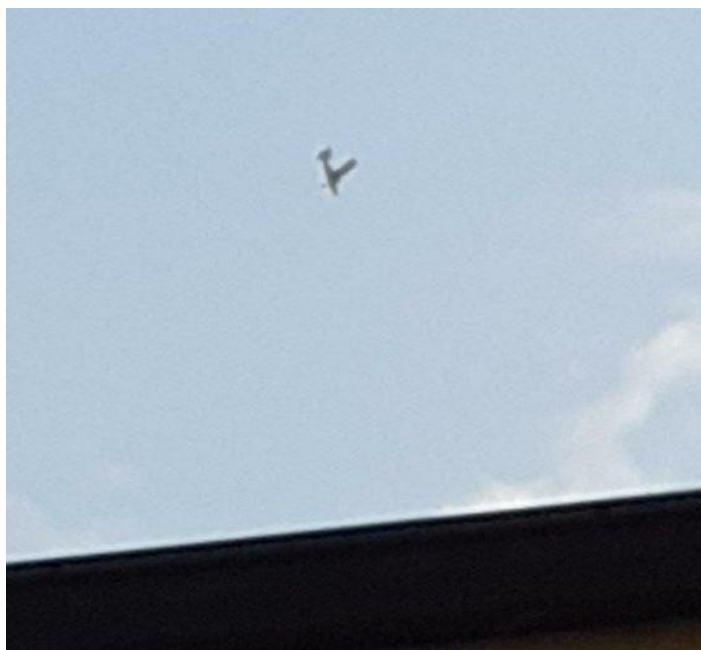
Un testimone che si trovava presso la propria abitazione sita nel comune di Castelveverde (CR), in un punto di osservazione distante circa 1500 m dal luogo dell'incidente, ha riferito che la mattina del 20 settembre, alle ore 09.49' locali (orario della acquisizione dell'immagine), veniva attratto dal rumore di un aeroplano e da altri rumori metallici. Alzava istintivamente lo sguardo e notava un aeroplano che, privo di un'ala, stava precipitando. Di istinto prendeva in mano lo *smartphone* e scattava una fotografia, poi pubblicata sulla stampa locale, che viene riportata qui di seguito.

Foto 32: fotografia scattata da testimone oculare in località Castelveverde, pubblicata sulla stampa locale.

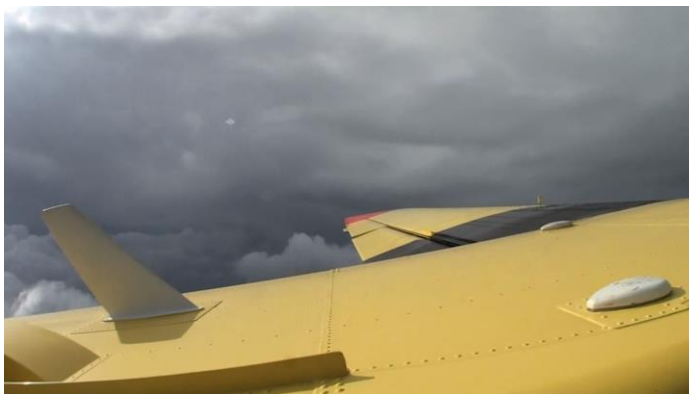
Le riprese dell'operatore video della squadra di RW4 che si è lanciata da 3300 m di altezza nel primo passaggio sul campo effettuato durante il volo dell'incidente confermano i dati del servizio meteorologico, con presenza di formazioni nuvolose a Sud/Sud-Ovest dell'aeroporto di Cremona Migliaro.

Foto 33: fotogramma da ripresa effettuata dall'operatore video della squadra RW4, vista verso Sud dell'aeroporto al momento del lancio della squadra da 3300 m.

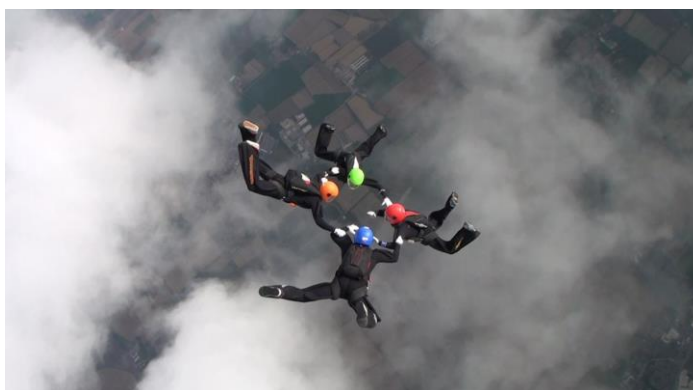
Foto 34: fotogramma da ripresa effettuata dall'operatore video della squadra RW4, condizioni meteorologiche sulla verticale del campo durante il lancio da 3300 m.

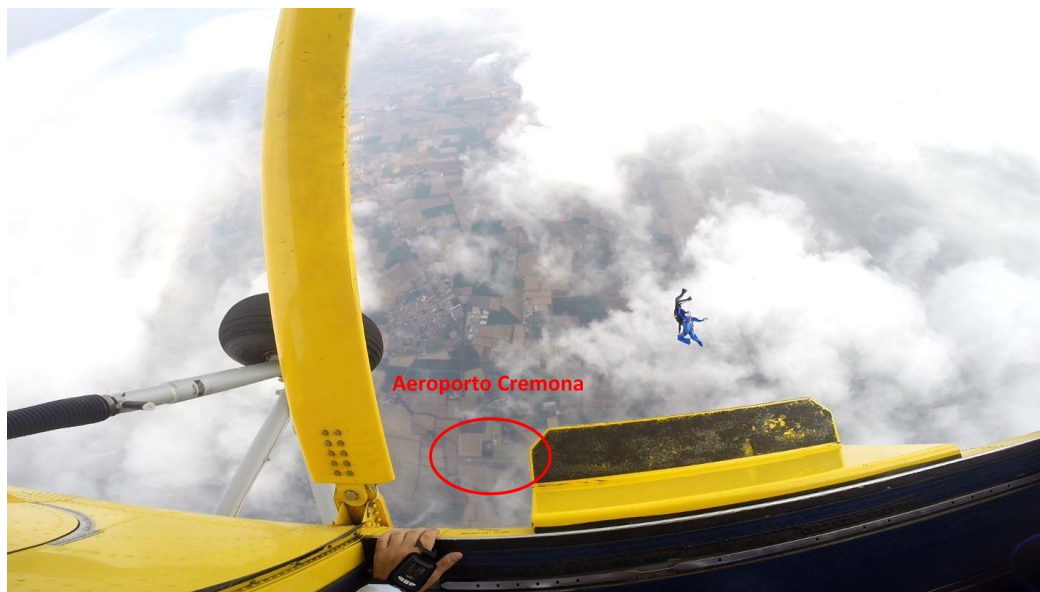
Al tempo 30" il paracadutista coinvolto nell'incidente guardava fuori dall'aeroplano (foto 35) e inquadrava la prima coppia che scendeva, mentre la seconda coppia di paracadutisti si predispondeva all'uscita. L'altimetro da polso indicava un'altezza di 4080 m.

Foto 35: fotogramma da ripresa estratta dalla telecamera del paracadutista coinvolto nell'incidente, condizioni meteorologiche sulla verticale dell'aeroporto durante il lancio da 4080 m della prima coppia in uscita nel secondo passaggio.

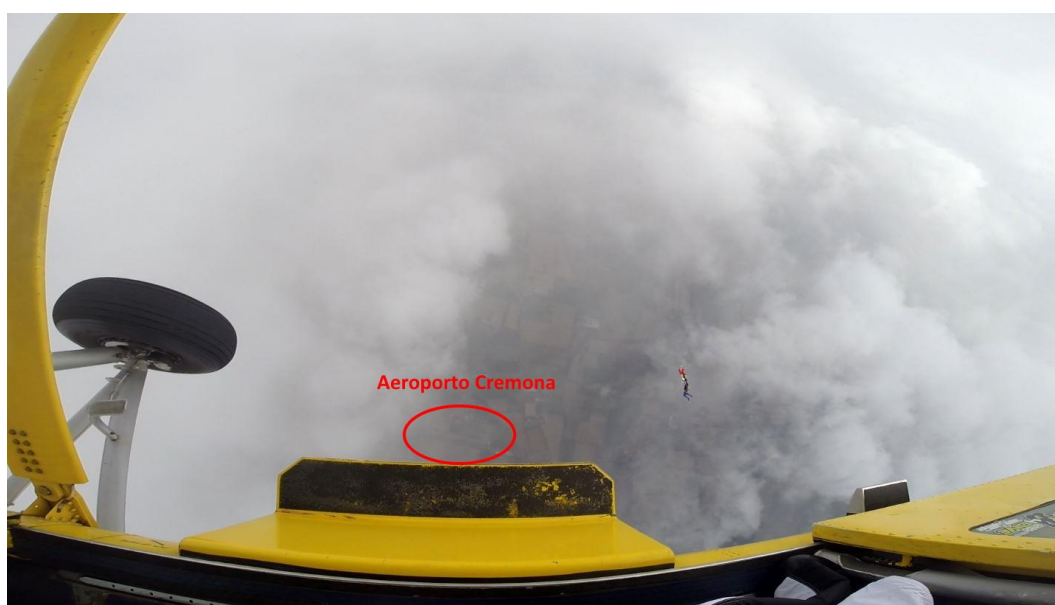
Foto 36: fotogramma da ripresa estratta dalla telecamera del paracadutista coinvolto nell'incidente, condizioni meteorologiche sulla verticale dell'aeroporto durante il lancio da 4080 m della seconda coppia in uscita nel secondo passaggio.

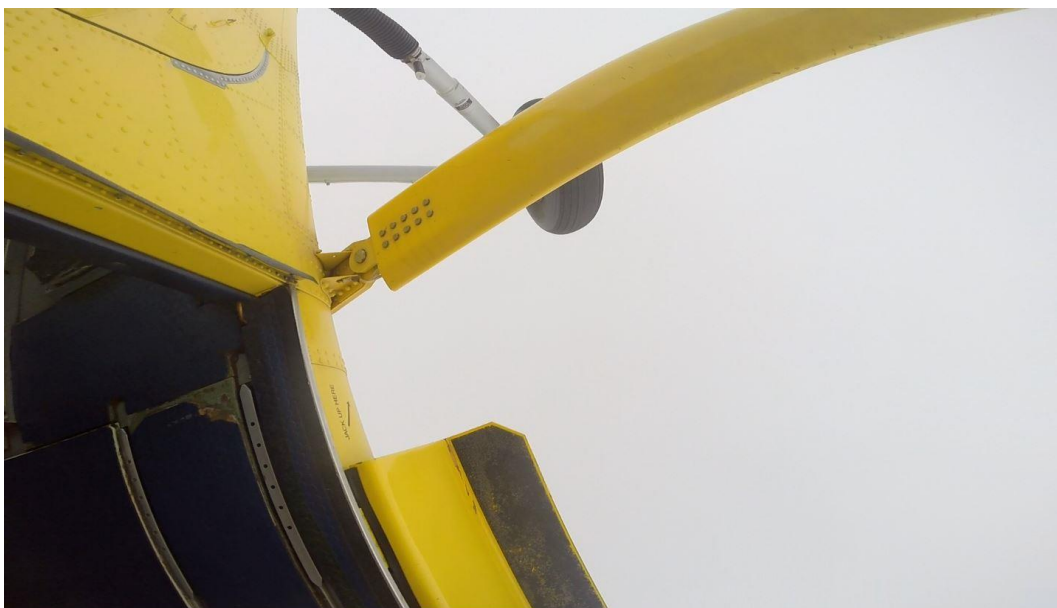
Foto 37: fotogramma da ripresa estratta dalla telecamera del paracadutista coinvolto nell'incidente, condizioni meteorologiche sulla verticale dell'aeroporto al momento dell'uscita.

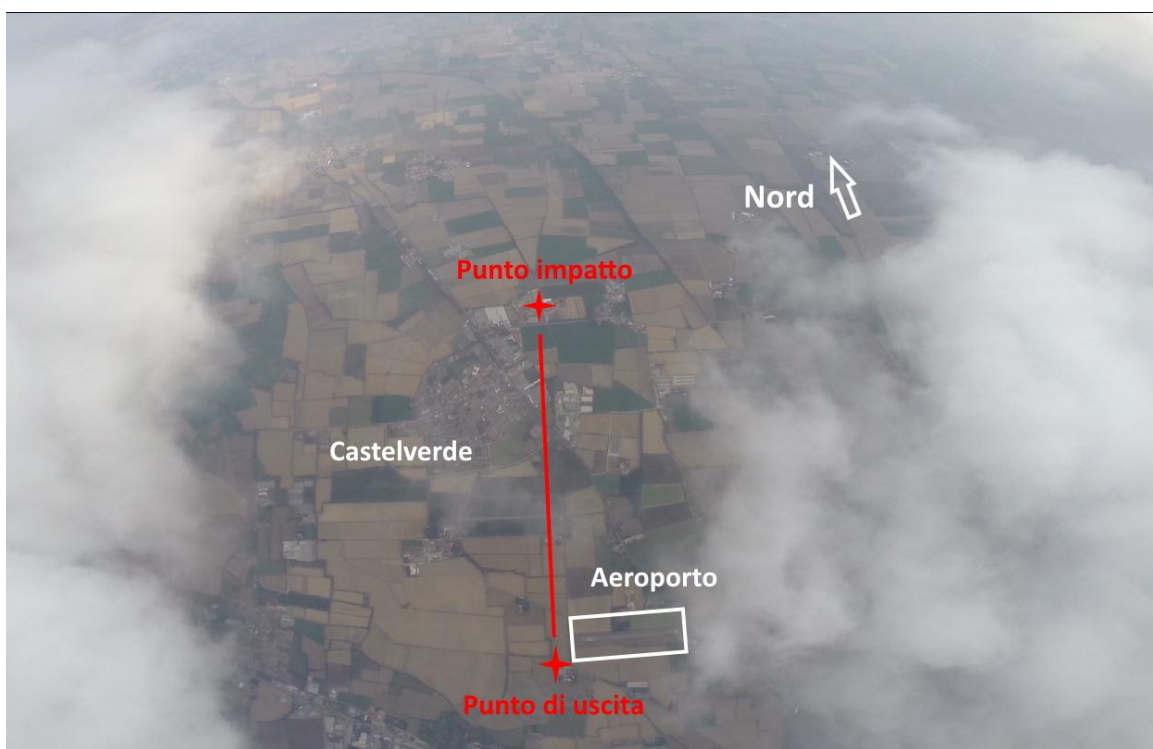
Foto 38: fotogramma da ripresa estratta dalla telecamera del paracadutista durante il lancio dell'incidente. Nell'interpretazione della prospettiva dell'immagine occorre considerare che la telecamera filmava con grandangolo, pertanto la percezione della verticale è sfalsata.

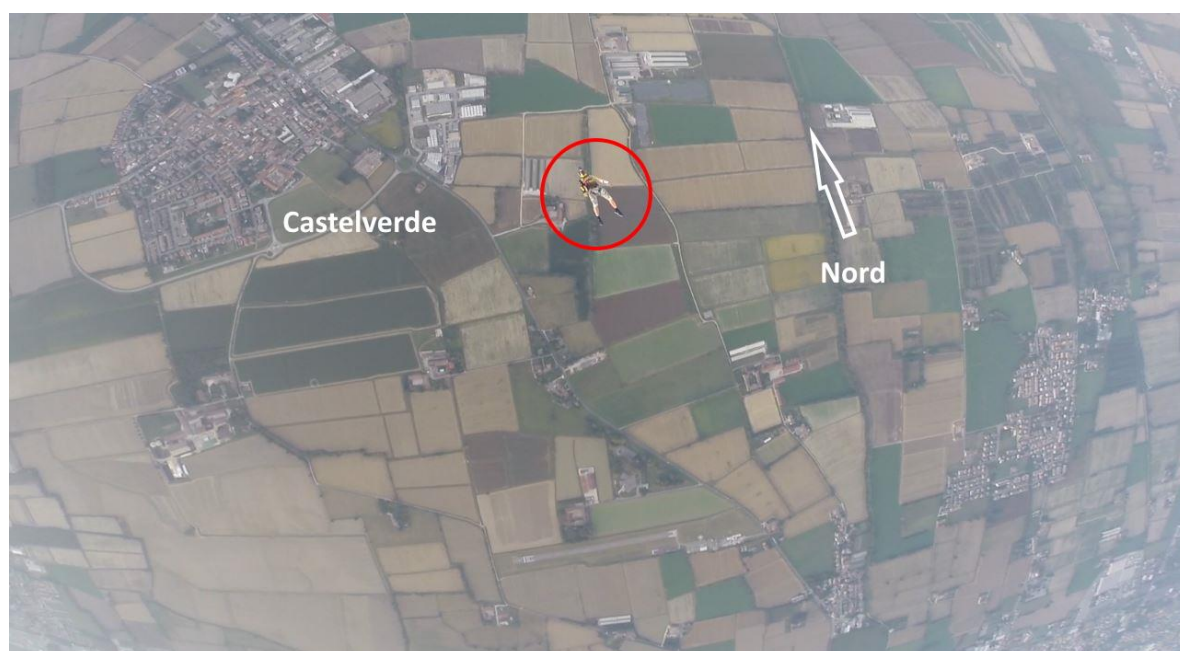
Nella memoria della GoPro del paracadutista deceduto sono state rinvenute anche le registrazioni dell'attività lancistica del giorno precedente, dove si può notare un lancio di deriva effettuato in coppia con un altro paracadutista con direzione simile a quella del lancio dell'incidente (verso Nord). Nella fase immediatamente precedente l'uscita la telecamera ha

registrato l'audio, in cui si sente il paracadutista poi coinvolto nell'incidente chiedere al suo compagno di lancio quale fosse la direzione da mantenere in deriva. Questi indicava che la direzione era verso Nord.

Foto 39: fotogramma da ripresa estratta dalla telecamera del paracadutista durante un lancio effettuato il giorno precedente l'incidente insieme ad un altro paracadutista (nel cerchio rosso). La traiettoria anche in questo caso era verso Nord.

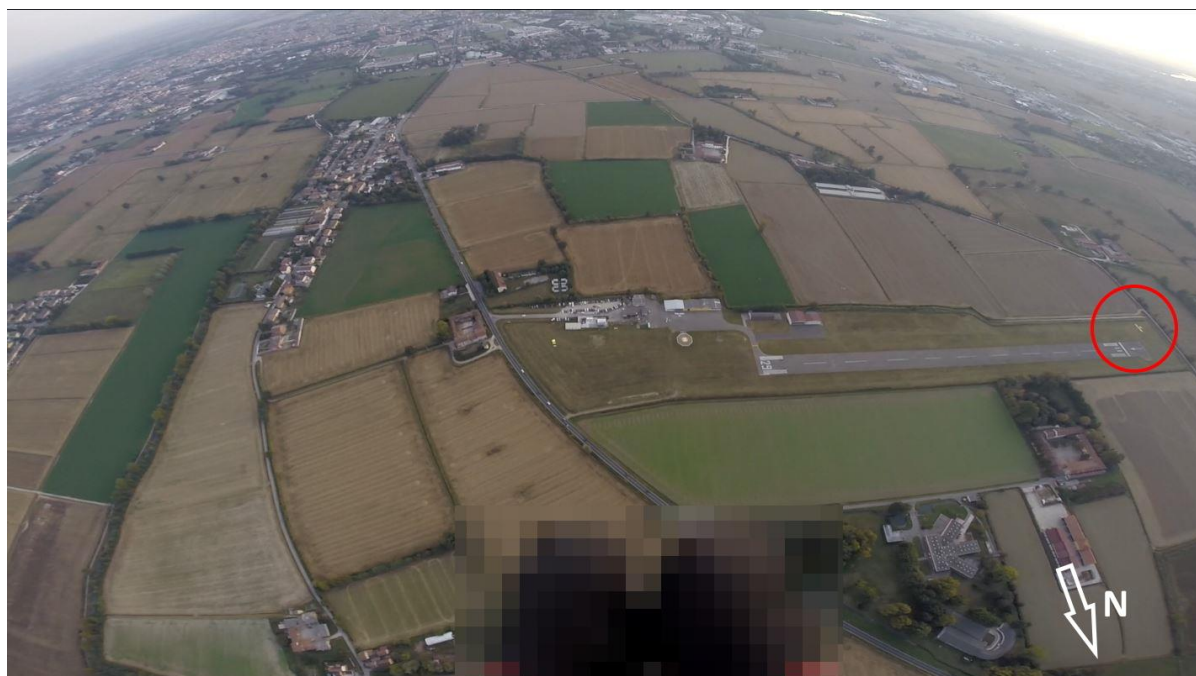
Foto 40: fotogramma da ripresa estratta dalla telecamera del paracadutista durante un lancio nel giorno precedente l'incidente. Rientro sul campo a paracadute aperto dopo un lancio di deriva verso Nord. Sulla destra nel cerchio rosso, il PC-6 marche T7-SKY in atterraggio per RWY 11.

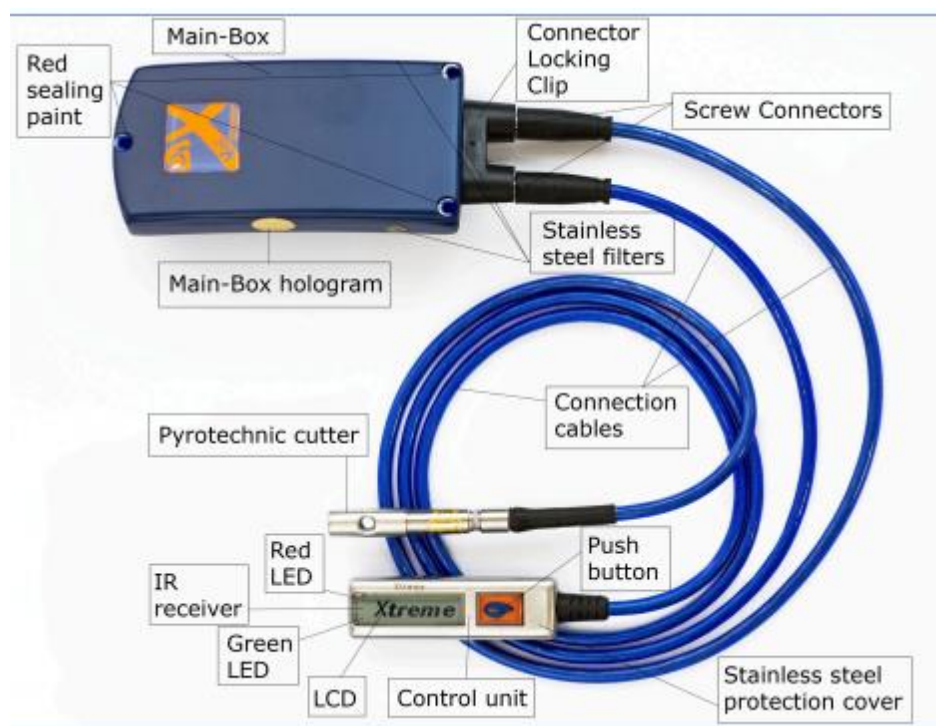
Foto 41: Il dispositivo per l'apertura automatica del paracadute di riserva AAD Vigil II.

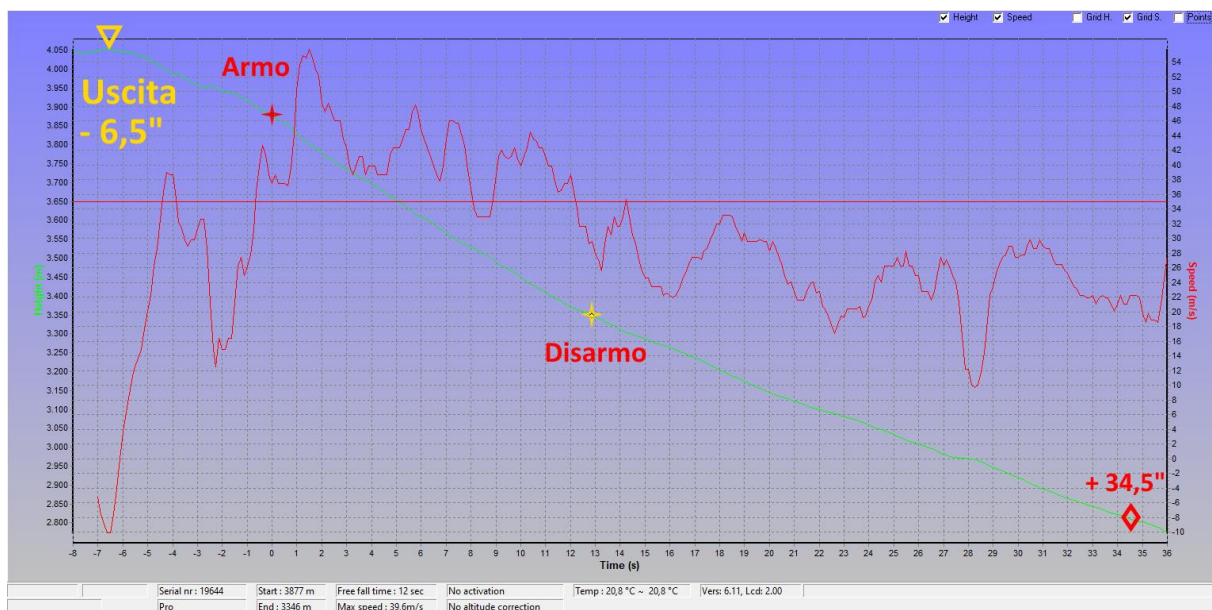
Figura 6: plottato dei dati riferiti al “lancio” 1075 (il dispositivo, in considerazione del fatto che la *track suit* permette un rateo di discesa al di sotto della soglia di attivazione del sistema, ha registrato il lancio come se fossero stati due); la linea verde indica l’altezza in metri, mentre la linea rossa la velocità verticale in metri al secondo.

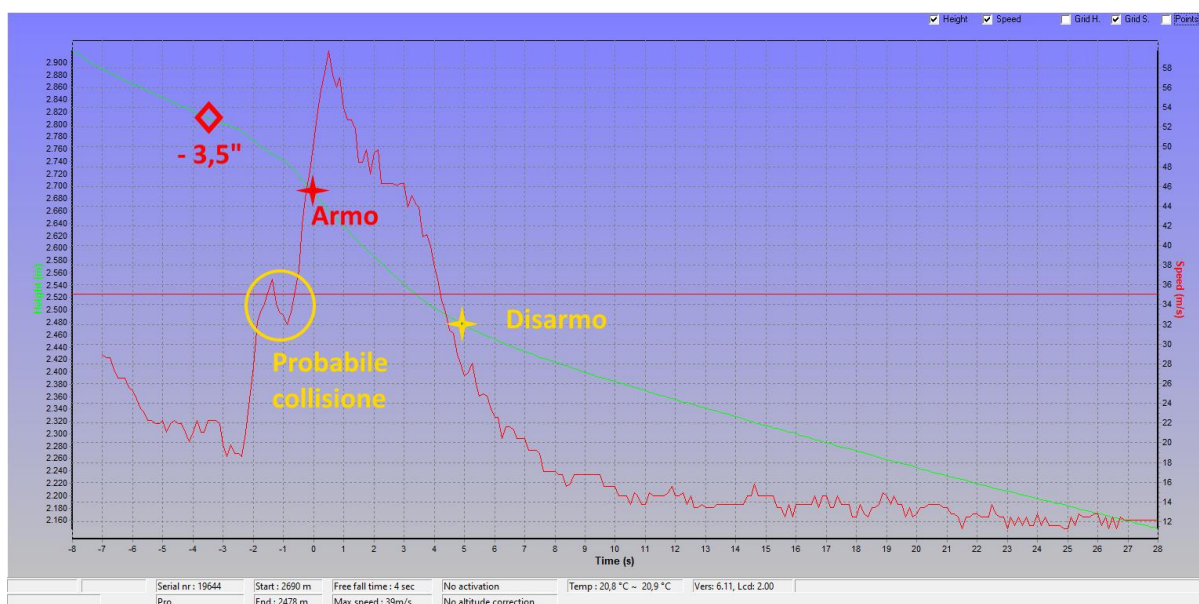
Figura 7: plottato dei dati riferiti al “lancio” 1076.

Il momento dell'impatto del paracadutista con l'aeromobile potrebbe essere identificabile al tempo -1" (altezza 2740 m e velocità di 32 m/s). Il successivo aumento improvviso della velocità di caduta, fino a 60 m/s (superiore a quella della normale caduta libera in posizione piatta), è indicativo infatti di una situazione anomala.

Al tempo 5", ad una altezza di 2480 m, la velocità di caduta registra una diminuzione a 27 m/s per poi stabilizzarsi a circa 12 m/s, che può essere indicativa dell'apertura del paracadute di riserva (apertura non dovuta all'attivazione dell'AAD, ma a seguito della rottura del *loop* di chiusura del contenitore a causa dell'impatto con il velivolo).

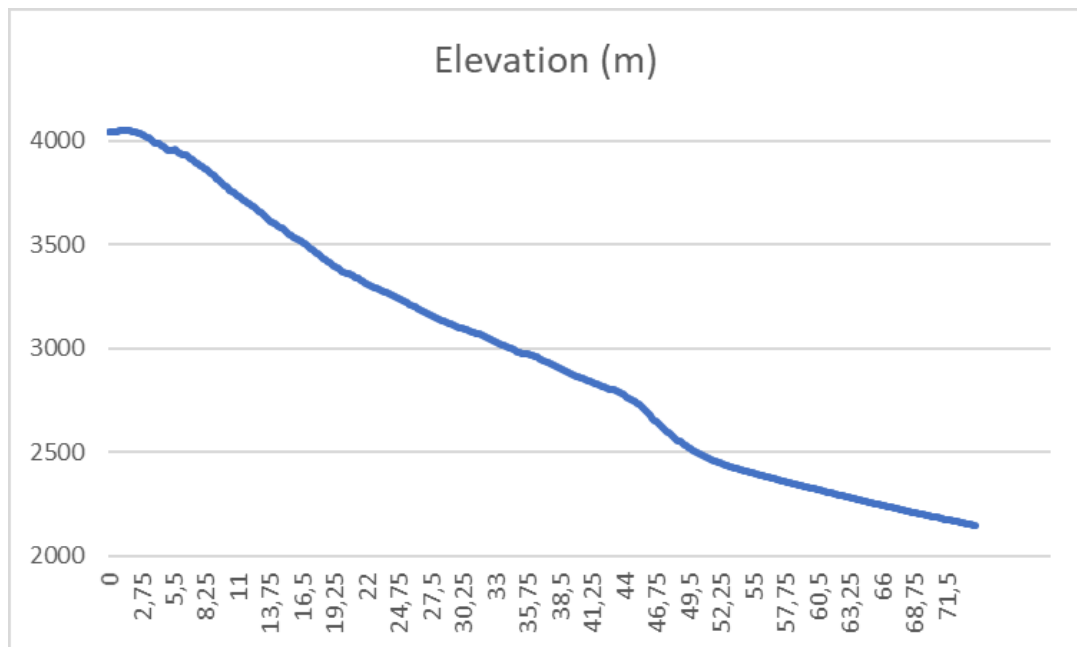
Sommando i tempi di volo di quelli che il sistema considera i due lanci da -6,5" a + 34,5" (41") e dal tempo -3,5" al tempo -1" (2,5") si ottiene un tempo di volo totale di 43,5", dall'uscita avvenuta a 4050 m all'impatto avvenuto al tempo -1 a 2740 m.

Figura 8: plottato dei dati di altezza.

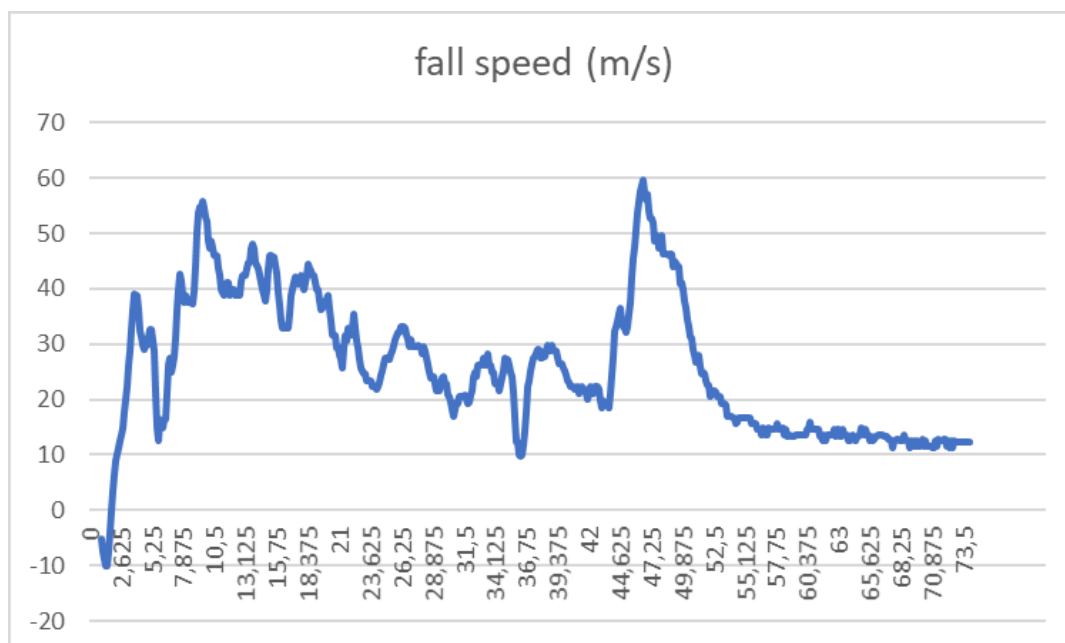
Figura 9: plottato dei dati di velocità verticale.

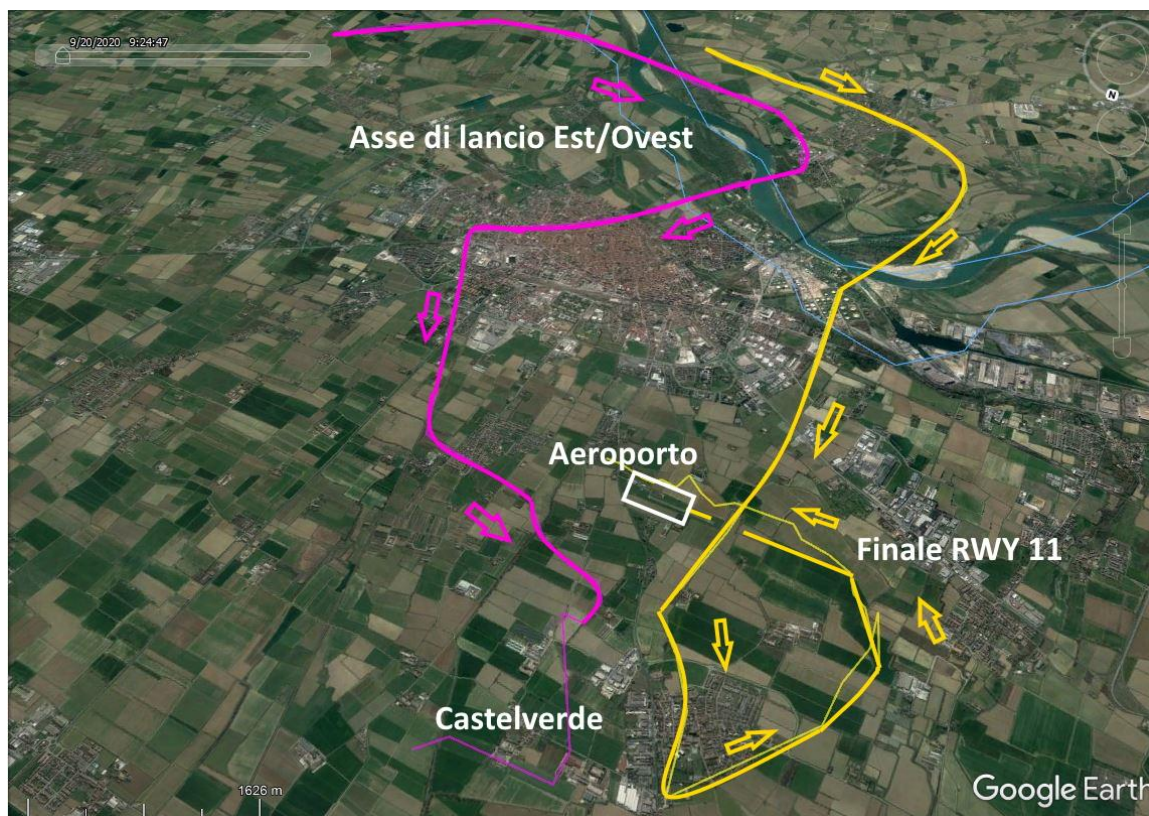
La comparazione della traiettoria di discesa effettuata dal pilota nei due voli permette di osservare come in entrambe le circostanze, dopo il lancio effettuato su un asse Est Ovest, l'aeroplano abbia cominciato una discesa in virata destra di oltre 90° verso Nord, seguita da una virata a sinistra per posizionarsi in un ampio sottovento e base sinistra con l'intenzione di atterrare per RWY 11.

Foto 42: trasposizione, su supporto Google Earth, dei tracciati radar riferiti alla prima discesa (in giallo) e alla seconda discesa (in fucsia) dell'aeromobile PC-6 marche T7-SKY il giorno dell'incidente.

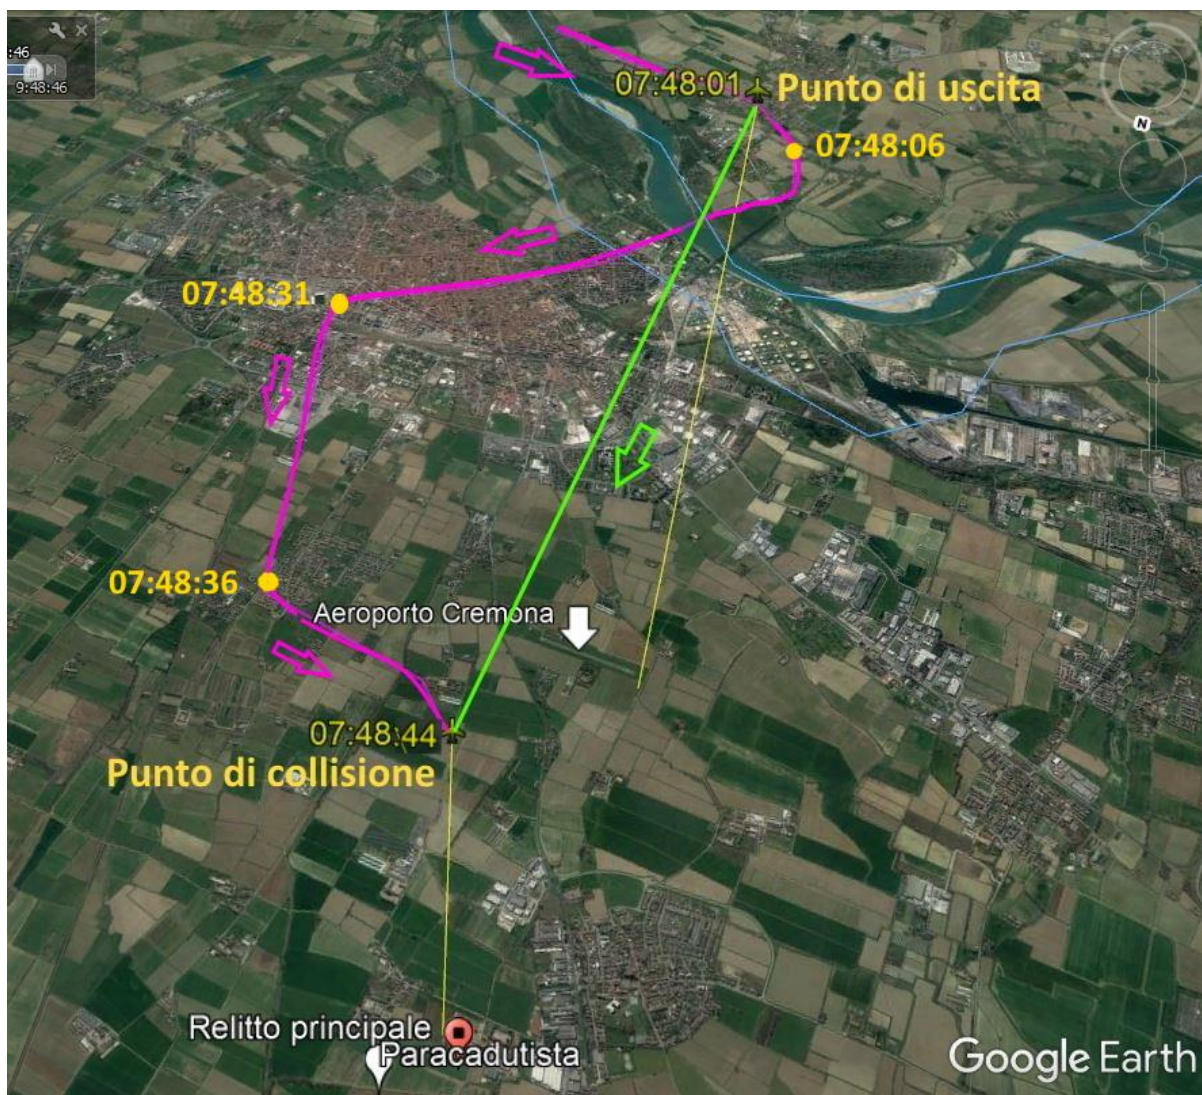
Per quanto riguarda il volo dell'incidente, si riporta la posizione stimata di uscita del paracadutista, dedotta dal punto di uscita ricavato dal video (corrispondente all'incirca al dato radar 07.48'01" 4050 m) e del punto di impatto (corrispondente all'incirca al dato radar 07.48'44" 2700 m circa).

La distanza tra i due punti è di 2550 m circa su di una *track* di 017° e la differenza di quota è pari a 1300 m circa. In base a tali valori si deduce una efficienza media complessiva, sulla quale può avere anche influito il vento da Sud Ovest, di circa 1:2.

Foto 43: trasposizione, su supporto Google Earth, del tracciato radar riferito alla discesa (in fucsia) dell'aeromobile PC-6 marche T7-SKY e della traiettoria di volo del paracadutista (in verde), dedotta dai dati dell'AAD Vigil e dalle immagini della videocamera.
