RELAZIONE D'INCHIESTA

INCIDENTE
occorso all'elicottero
AW139 marche di identificazione I-TNCC,
in località Cima Nambino, Madonna di Campiglio (TN),
5 marzo 2017

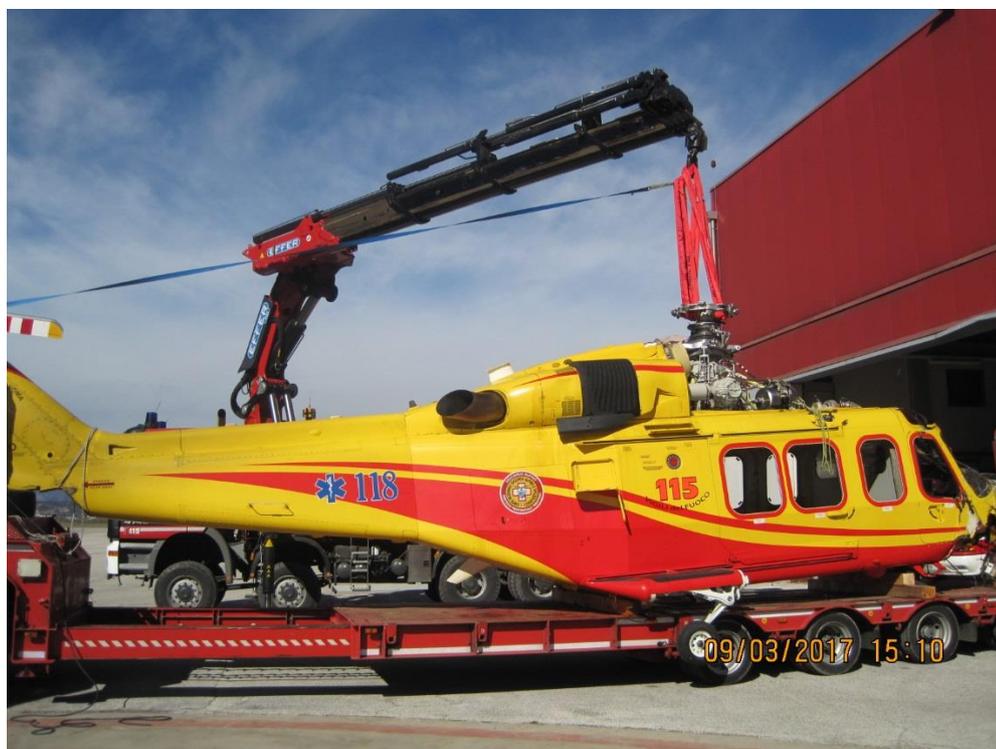
Foto 3: l'AW139 marche I-TNCC dopo il recupero dal luogo dell'incidente (foto PAT).

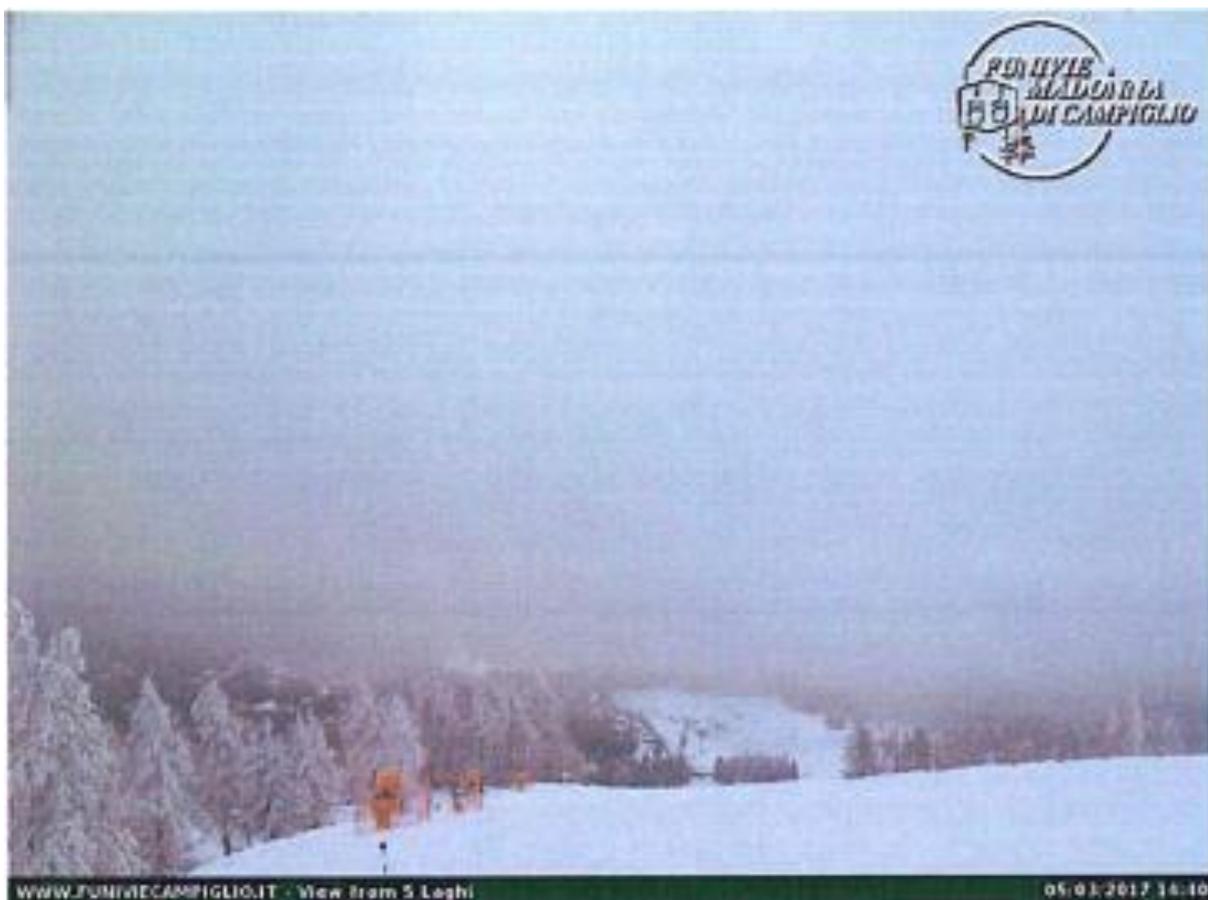
Foto 4: funivia 5 Laghi, 14.10' ora locale.

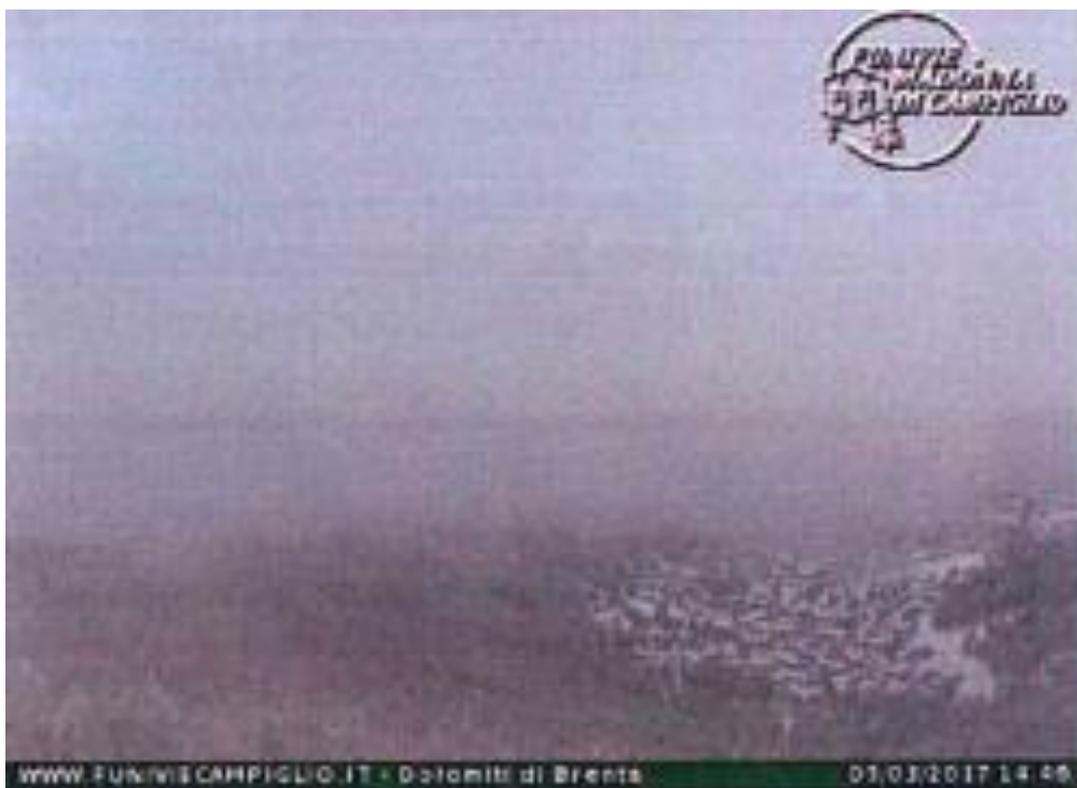
Foto 6: Pradalago, 14.40' ora locale.

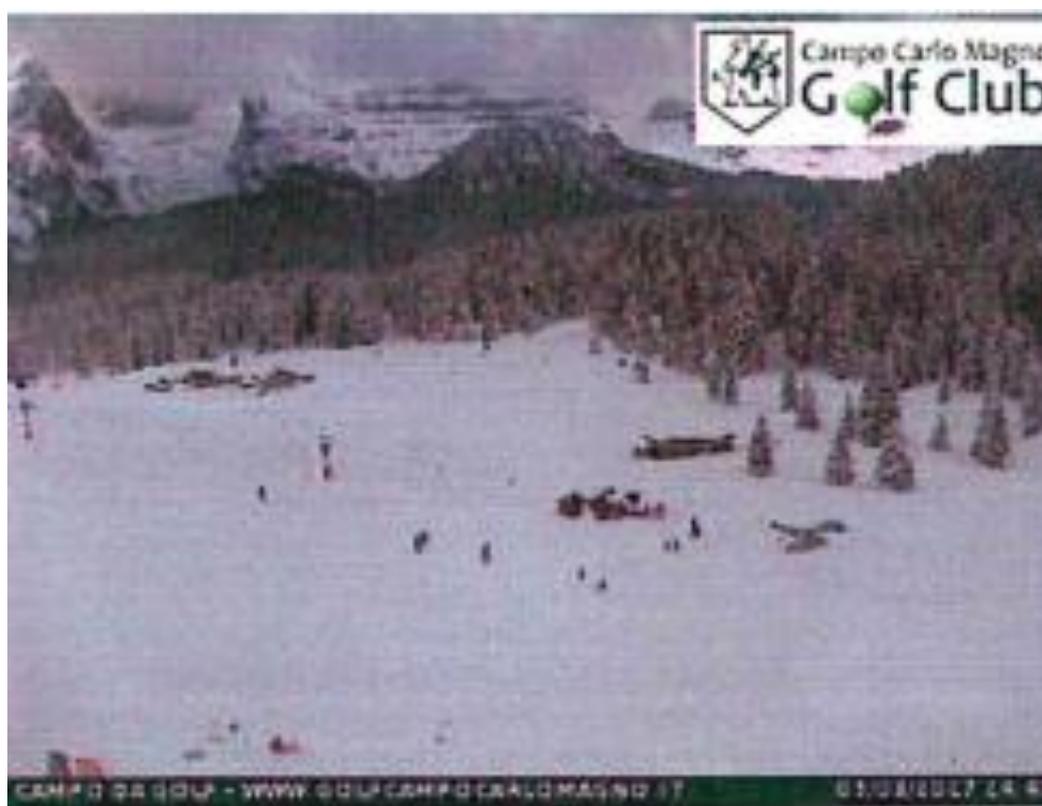
Foto 7: Campo Carlo Magno, 14.43' ora locale.

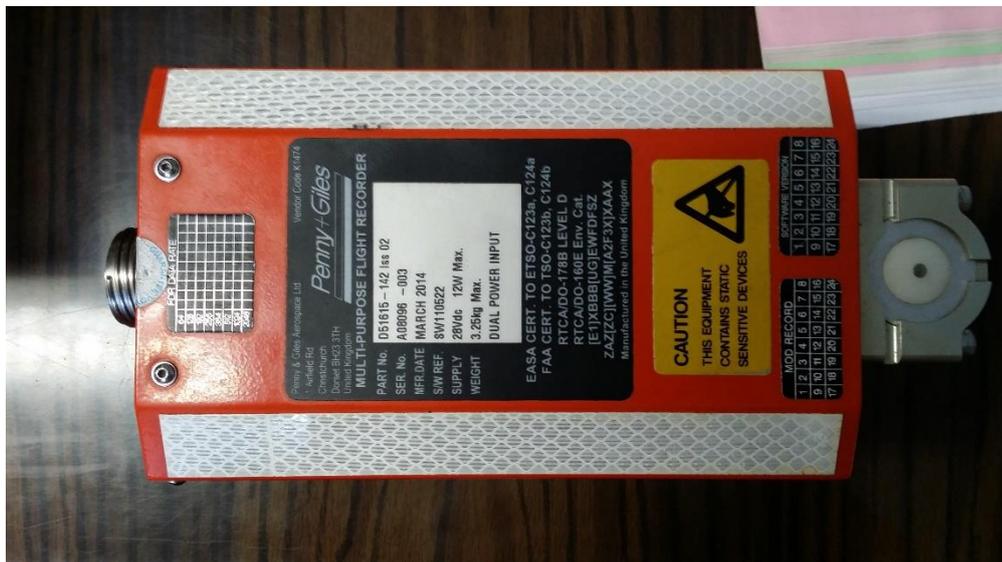
L'apparato è stato rinvenuto all'interno del trave di coda, ancora vincolato alla superficie inferiore del vano.

Lo stesso è stato rimosso dal relitto il giorno 6 marzo 2017 e posto sotto sequestro dall'Autorità giudiziaria, che lo ha affidato, come previsto dal regolamento UE n. 996/2010, al personale dell'ANSV. Successivamente allo smontaggio, venivano riscontrate buone condizioni generali e nessun danno al connettore.

Foto 9: MPFR installato sull'I-TNCC.

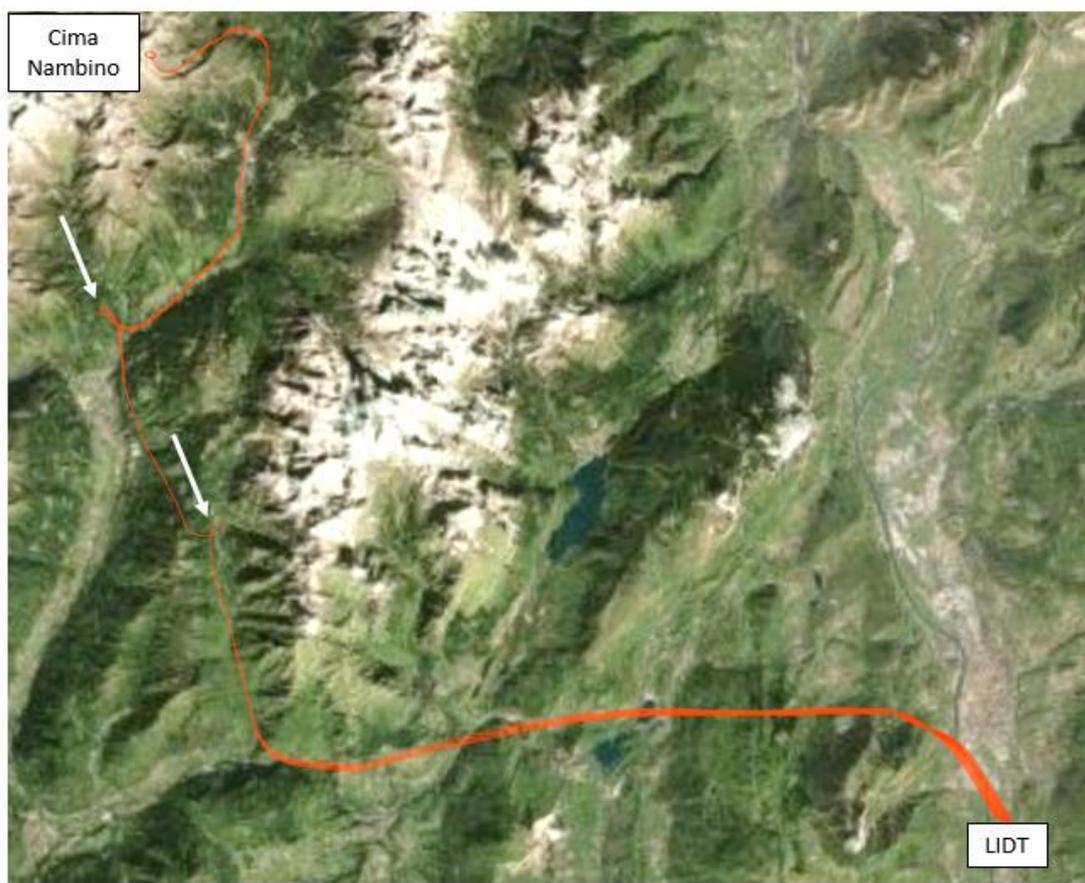
Figura 4: traiettoria AW139 I-TNCC.

La disponibilità dei dati FDR ha consentito di effettuare una ricostruzione dettagliata del volo. Il decollo relativo al volo terminato con l'incidente è avvenuto alle 11.56'09". La traiettoria seguita dall'I-TNCC per raggiungere la Cima Nambino è stata ricostruita a partire dalle coordinate GPS registrate ed è rappresentata in figura 4: aeroporto Trento, abitato Tione, Pinzolo, Val Rendena, Passo Campo Carlo Magno.

Prima di raggiungere Cima Nambino sono state effettuate 2 virate di 360° (la prima tra le 12.04'29" e le 12.05'07" e la seconda tra le 12.07'13" e le 12.08'00", frecce in figura 4).

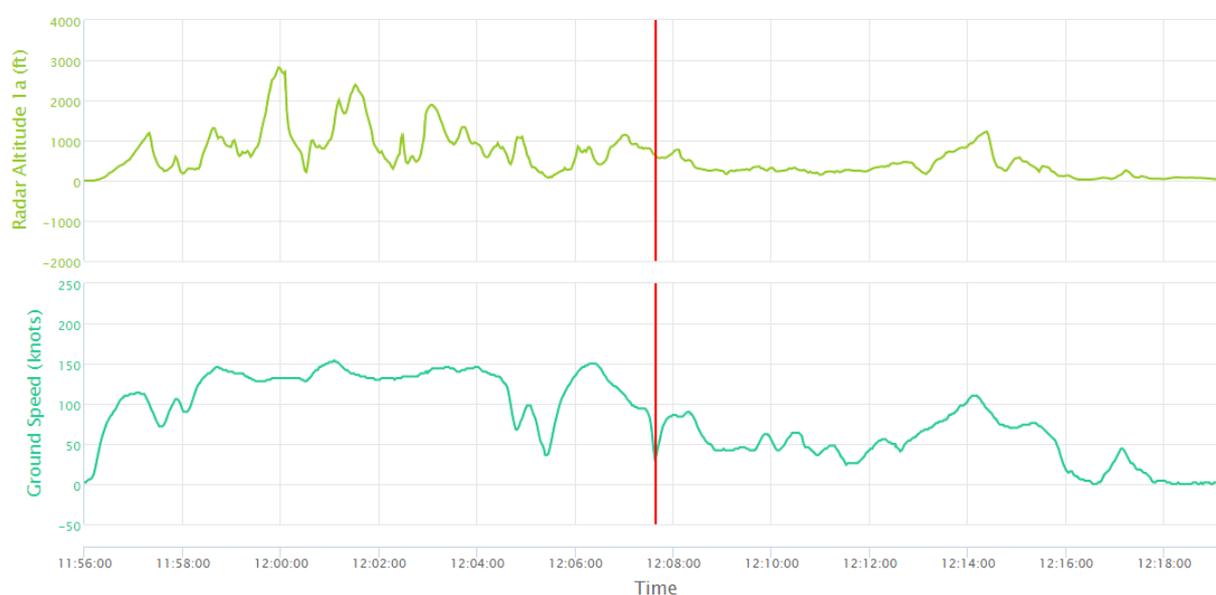
Figura 5: ground speed e radar altitude.

Durante la prima parte del volo, la velocità rispetto al suolo è stata mantenuta piuttosto elevata, tra i 130 e i 150 nodi (figura 5), mentre dal suolo è stata mantenuta una altezza compresa tra i 220 e i 2870 piedi (parametro *radar altitude*). Durante la seconda parte del volo (figura 6) la velocità rispetto al suolo è risultata più contenuta, tra i 28 e i 110 nodi. Anche l'altezza dal suolo risulta in media diminuita, con valori compresi tra i 28 e i 1220 piedi, rimanendo comunque per la maggior parte del tempo tra i 200 e i 600 piedi.

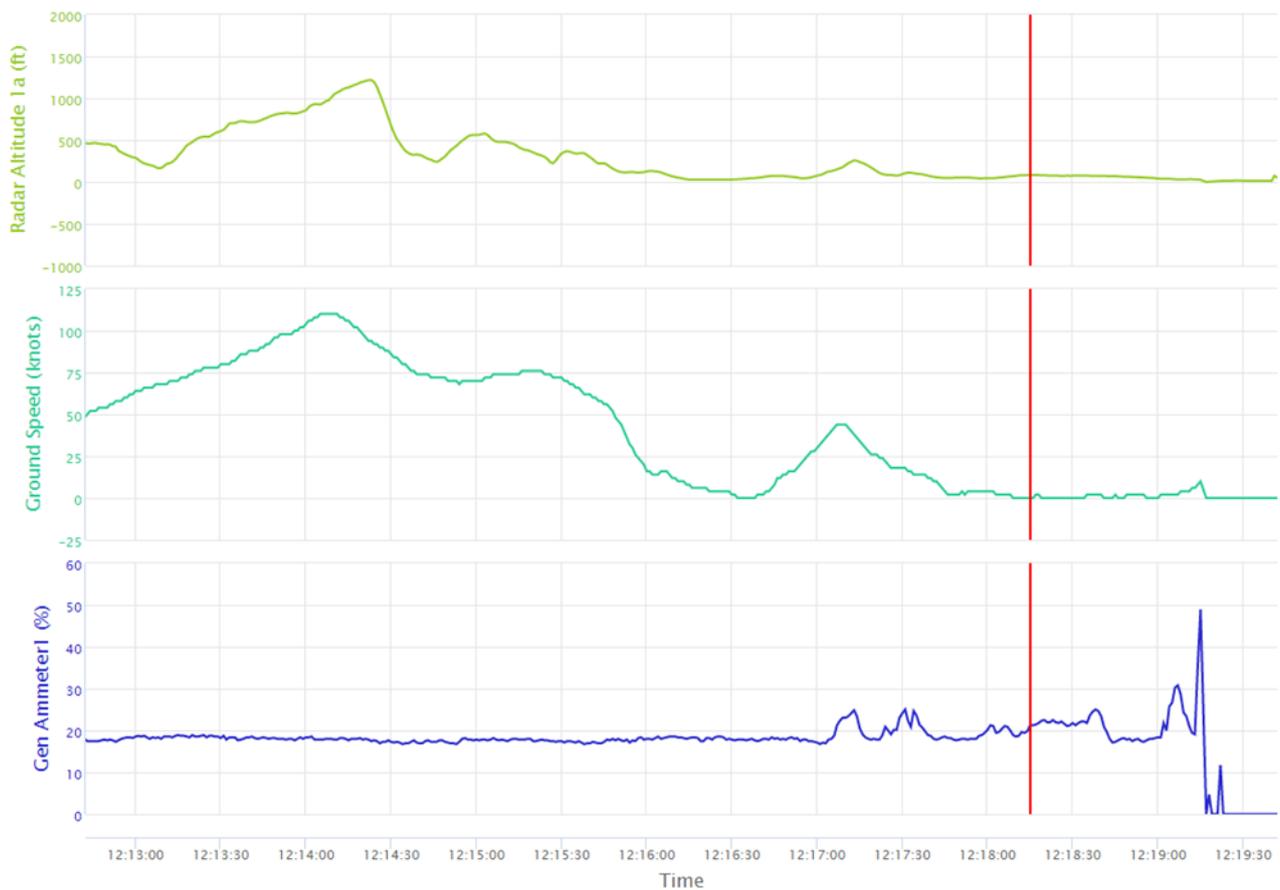
Figura 7: ground speed, radar altitude e “Gen. Ammeter 1”.

Il parametro FDR "Gen. Ammeter 1" fornisce informazione indiretta del funzionamento del verricello: qualora vi sia un carico applicato, il valore percentuale di assorbimento aumenta. Valutando contestualmente anche altri parametri, come velocità, quota, rollio e *heading*, è possibile rilevare che l'elicottero si trovasse in un assetto compatibile con la manovra di verricello. Il momento di inizio dell'operazione di verricello è dunque collocabile alle 12.18'15" (linea rossa in figura 7).

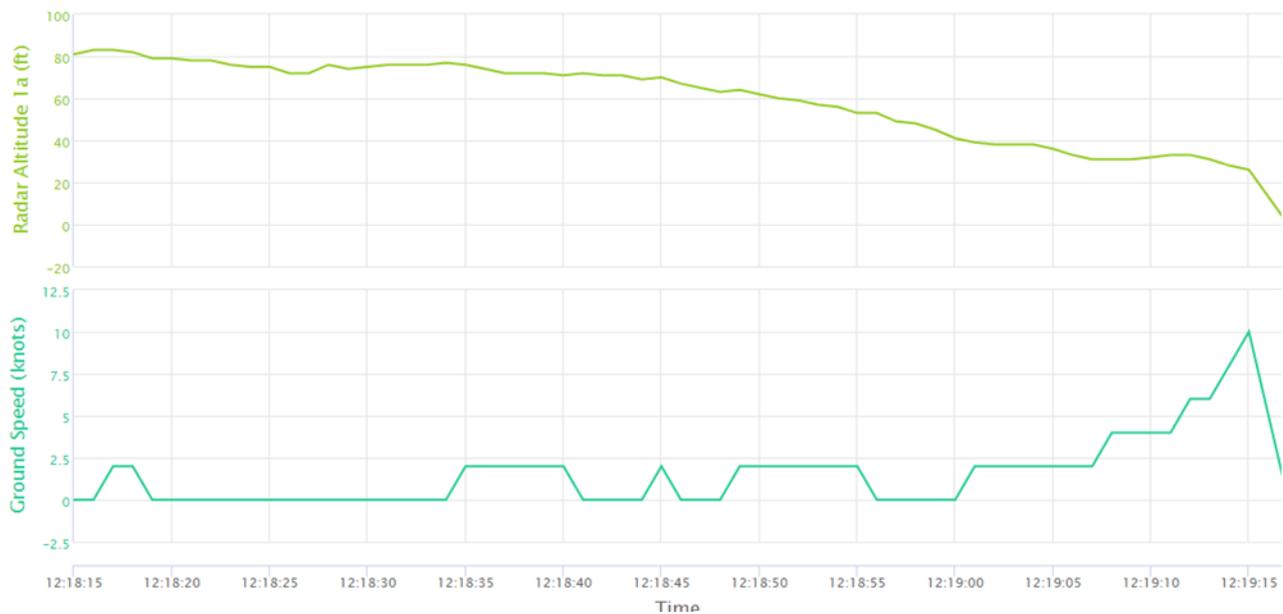
Figura 8: “Gen. Ammeter 1”, radar altitude e ground speed durante l’operazione di verricello.

Al momento dell’inizio dell’operazione di verricello, la velocità rispetto al suolo era 0 nodi e l’altezza rispetto al suolo 81 piedi (figura 8). La prua magnetica è stata mantenuta a circa 258° fino all’impatto col suolo. La velocità del vento registrata risultava nulla. Durante la manovra di verricello il passo collettivo è stato mantenuto tra il 67% ed il 74%. Non sono stati registrati altri *input* significativi da parte del pilota. L’assetto mantenuto dall’elicottero in tale intervallo di tempo è riportato in figura 9.

Si rileva che, alle 12.19’15”, c’è un brusco innalzamento di assorbimento del generatore (figura 8).

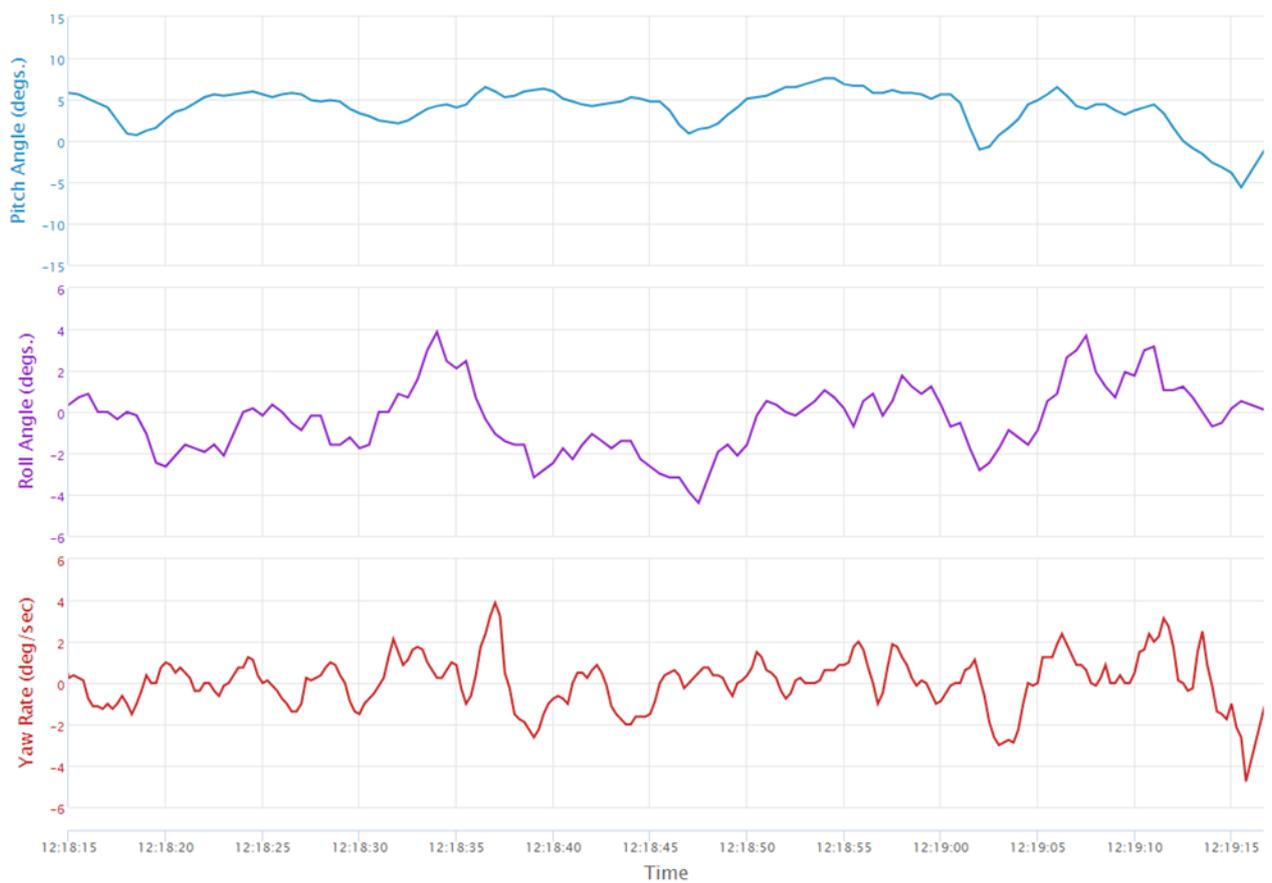
Figura 9: assetto dell’elicottero durante la fase di verricello.

Alle 12.19'17" si registrano un repentino cambio di assetto (figure 9 e 10) e un aumento di accelerazioni, cui fa seguito una condizione stazionaria (figura 11).

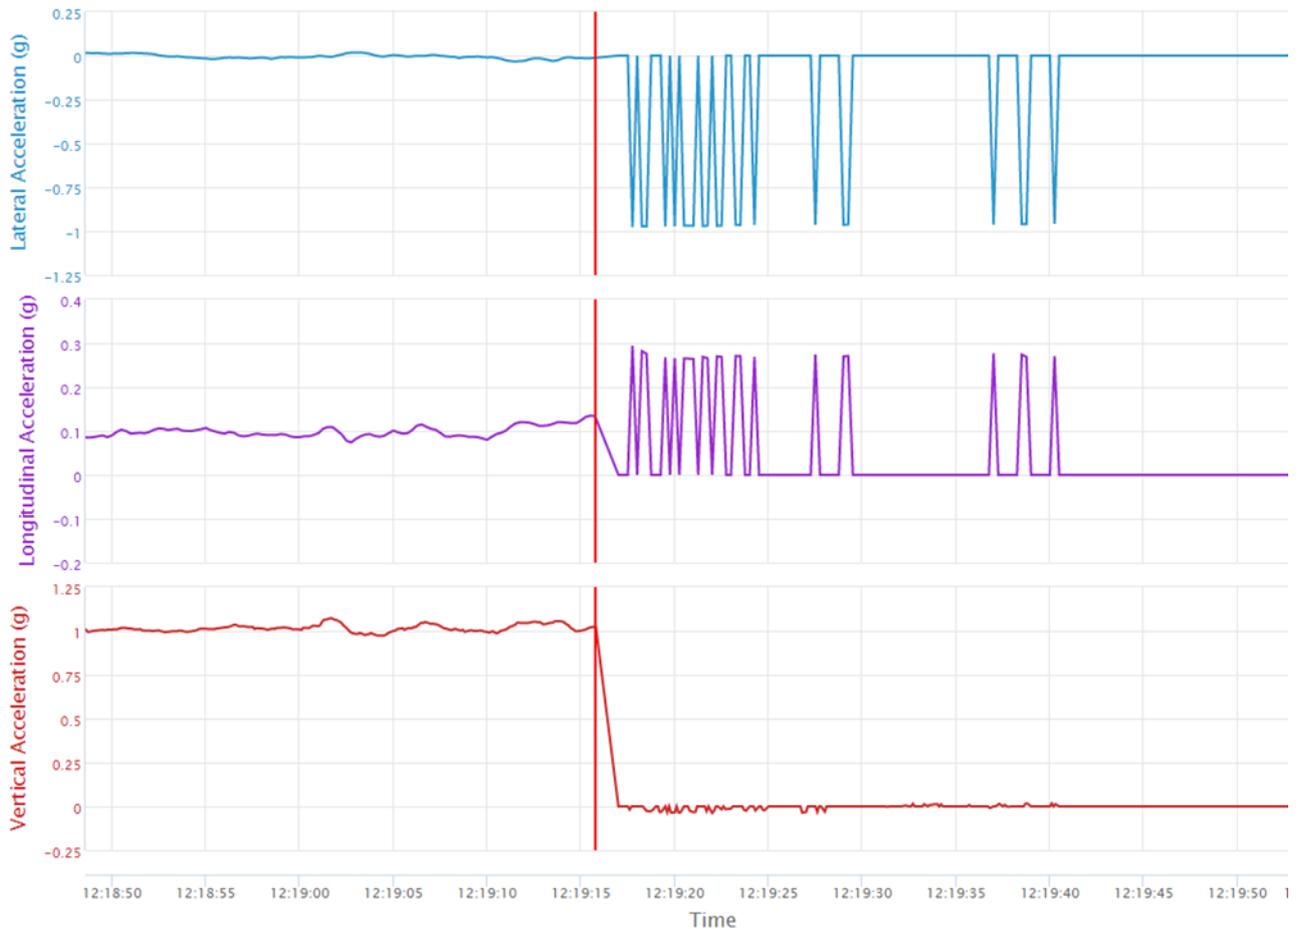
Figura 11: accelerazioni sui tre assi all’impatto col terreno (evidenziato con la linea rossa verticale).

Negli istanti immediatamente precedenti si osserva sui parametri di coppia motore 1 e 2 una leggera diminuzione della coppia su entrambi i motori, seguita da un brusco aumento della stessa sul motore 2 e da una ripida diminuzione sul motore 1 (figura 12). Le suddette informazioni sono associabili al momento dell’impatto al suolo. Le accelerazioni rimangono al di sotto dei 2,3 g (figura 11).

parametro FDR relativo alle accelerazioni si apprezza che la prima a mostrare variazioni notevoli è quella longitudinale (figura 11 e in dettaglio linea rossa in figura 15). Tale informazione è coerente con un impatto avvenuto dapprima con la parte anteriore bassa dell'elicottero, come, peraltro, riportato dal pilota. Immediatamente dopo, il rotore, già vicino al suolo, è entrato in interferenza con lo stesso: ciò ha indotto il ribaltamento e la rotazione dell'elicottero, fino a portarlo nella posizione in cui è stato rinvenuto.

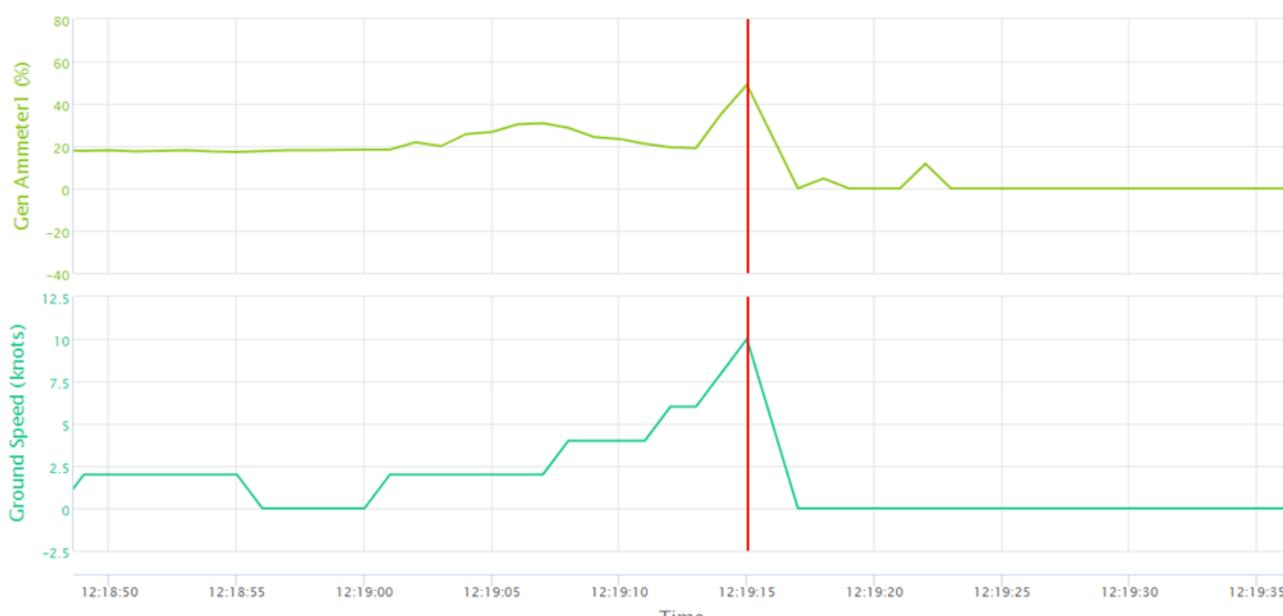
Considerando che al momento in cui il TE raggiunge il suolo (12.19'06") l'altezza è di circa 10 m e che la GS risulta di 2 nodi, è ragionevole ritenere che, in quell'istante, il cavo filato fosse lungo circa 10 m. Tale considerazione non trova però riscontro nelle misurazioni effettuate a valle dell'incidente, che riportano un valore di circa 8,35 m. Il verricellista, nella testimonianza rilasciata, ricorda di aver sempre «dato cavo». Non sono presenti parametri FDR che registrino direttamente l'attivazione del verricello e la direzione di azionamento. Considerando le specifiche tecniche del verricello² e l'andamento dell'assorbimento del generatore, che mostra un picco di assorbimento all'istante 12.19'15" (linea rossa in figura 14) e poi due *spike* di minore entità, si ritengono ipotizzabili azionamenti di retrazione istintivi/involontari avvenuti poco prima/in concomitanza dell'incidente e perdurati anche successivamente.

Figura 14: andamento parametri "Gen Ammeter 1" e GS nelle ultime fasi di volo e successivamente all'impatto col suolo dell'elicottero.

La sensazione di trascinamento riportata dal TE fino al momento dell'incidente è pertanto riconducibile alla velocità di traslazione dell'elicottero, in quelle fasi compresa tra i 2 nodi (al momento del contatto col suolo del personale calato mediante verricello) ed i 10 nodi (immediatamente prima dell'impatto col suolo dell'elicottero).

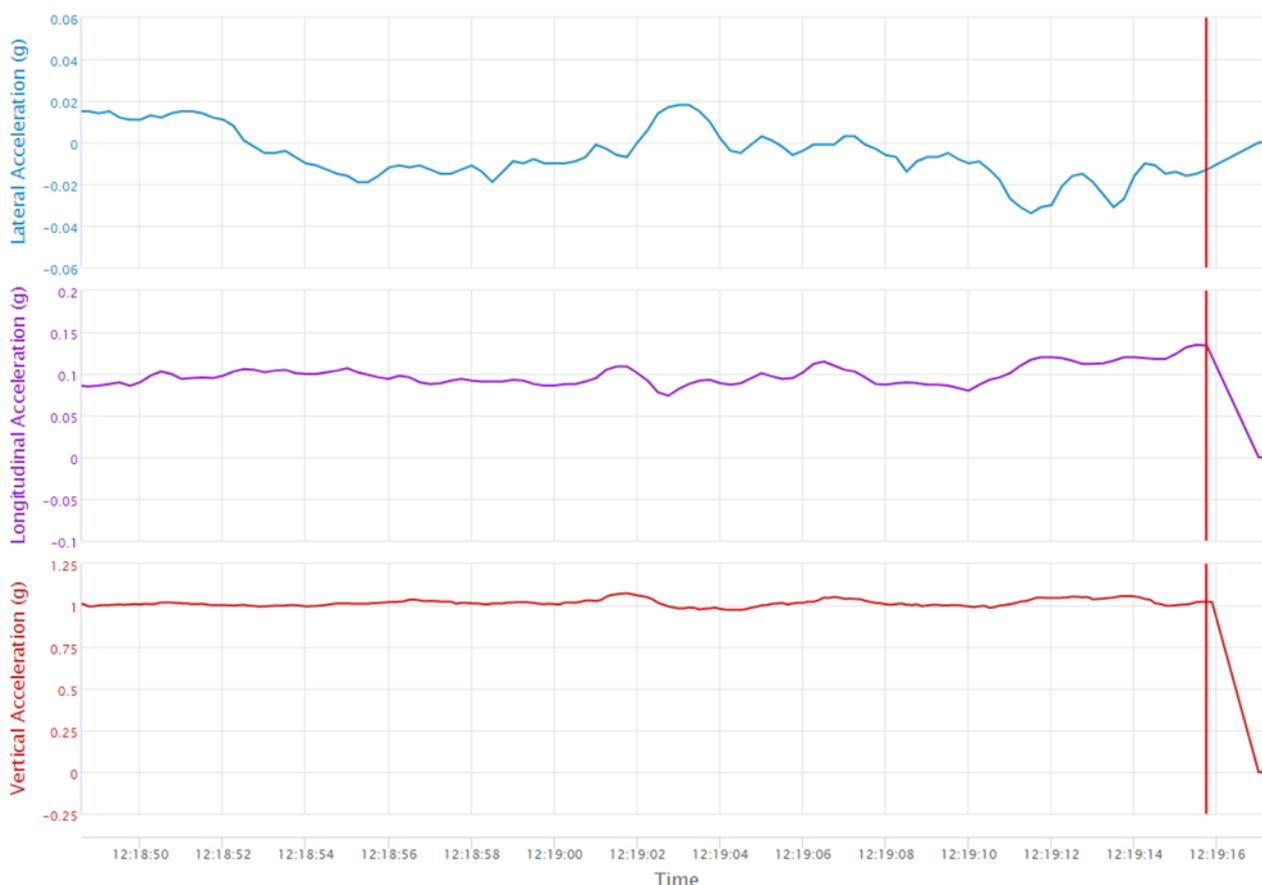
Figura 15: dettaglio andamento parametri accelerazioni nelle ultime fasi del volo.

L'impatto col suolo avviene tra il momento in cui il CVR rileva una elevata rumorosità (12.19'15") ed il successivo in cui si registra una brusca variazione della maggior parte dei parametri registrati dal FDR (12.19'17"). Pochi istanti prima si avverte una variazione di rumorosità del rotore principale, associabile all'approssimarsi del *tip* delle pale al suolo. Dal
