# **RELAZIONE D'INCHIESTA**

## **INCIDENTE**

**occorso agli aeromobili**

**AS350 B3 marche I-EDIC e Jodel D.140E marche F-PMGV,  
in località ghiacciaio del Rutor, La Thuile (AO),  
25 gennaio 2019**

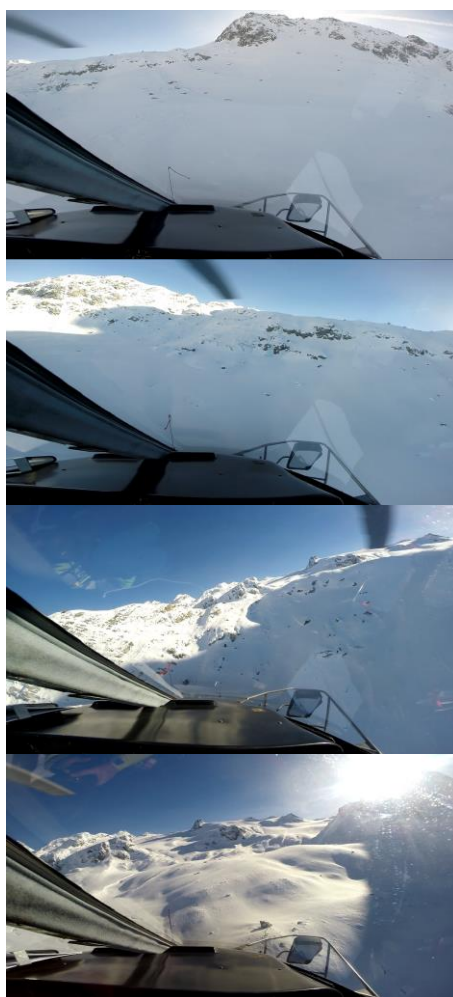
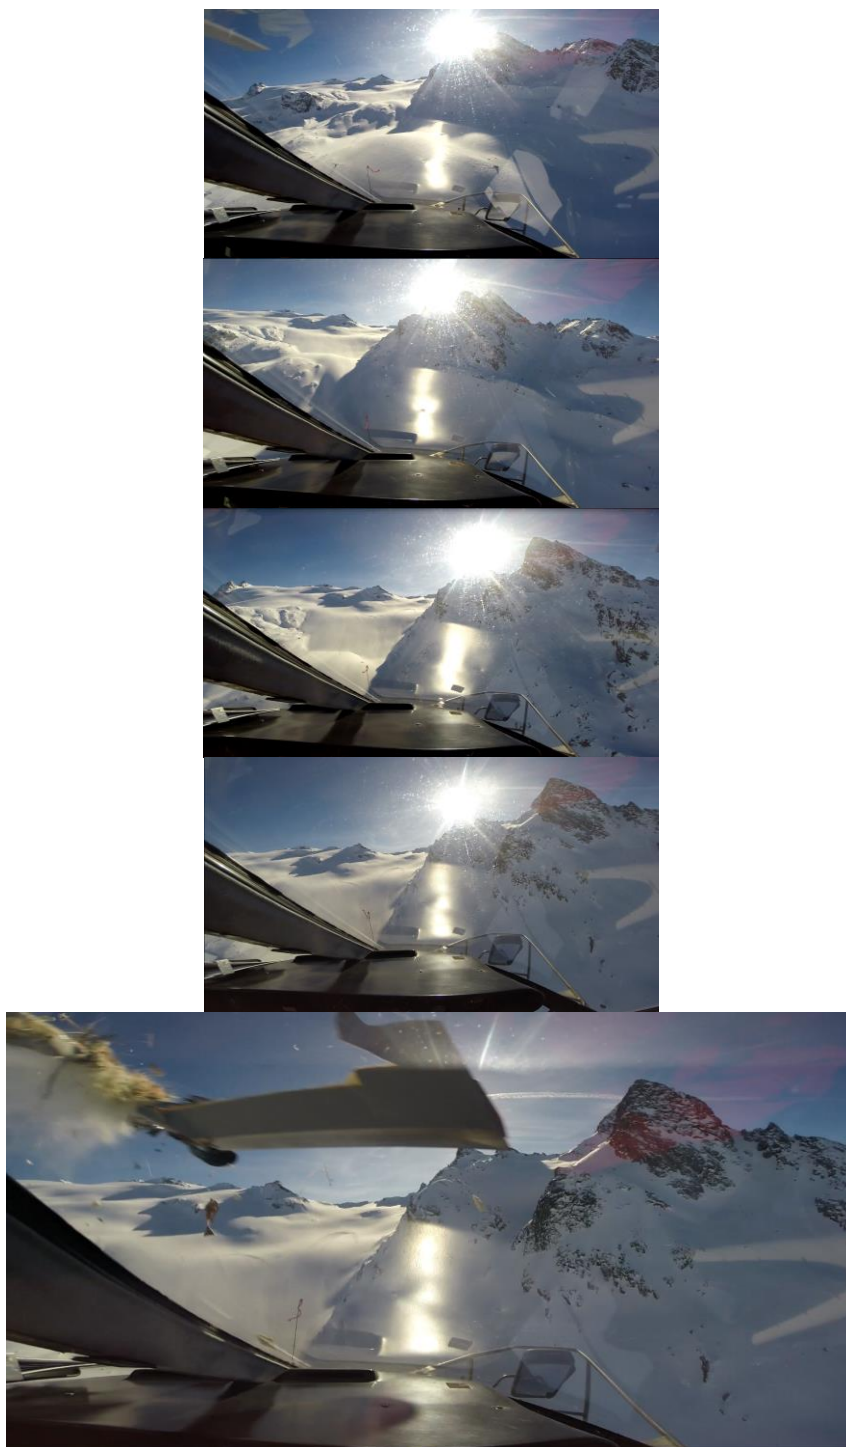
Di seguito si riportano alcuni *screenshot* estratti dal filmato della telecamera pilota, che vanno dal decollo effettuato dal punto di raccolta Cascade (Superiore) presso il Lago dei Seracchi all'impatto con il velivolo F-PMGV, consentendo di apprezzare il percorso di volo completo effettuato dall'I-EDIC.

Foto 4: telecamera pilota I-EDIC, sequenza ultimi 30 secondi di volo.

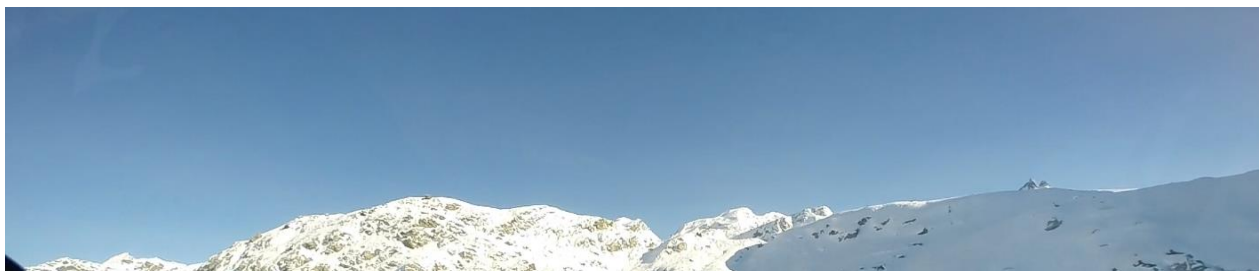
In particolare, 50 e 40 secondi prima dell'impatto, vengono inquadrati dalla telecamera i settori rispettivamente a Est e a Sud del cielo circostante, senza che si rilevi la presenza di alcun aeromobile nella porzione di cielo visibile.

Foto 6: cielo visibile a Est, circa 50 secondi prima della collisione.

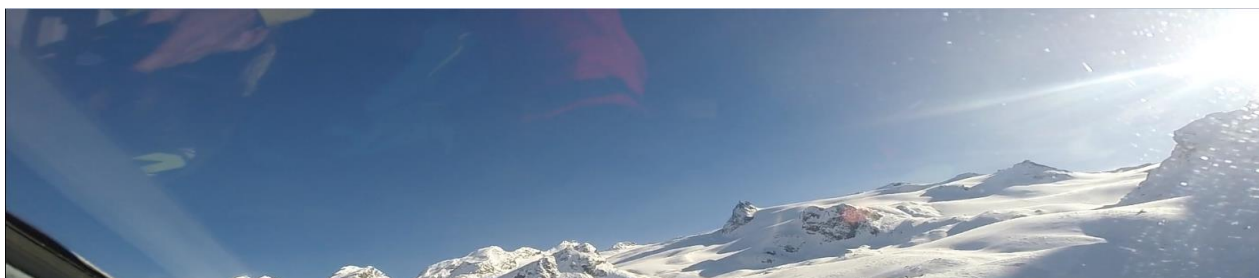
Foto 7: cielo visibile a Sud, circa 40 secondi prima della collisione.

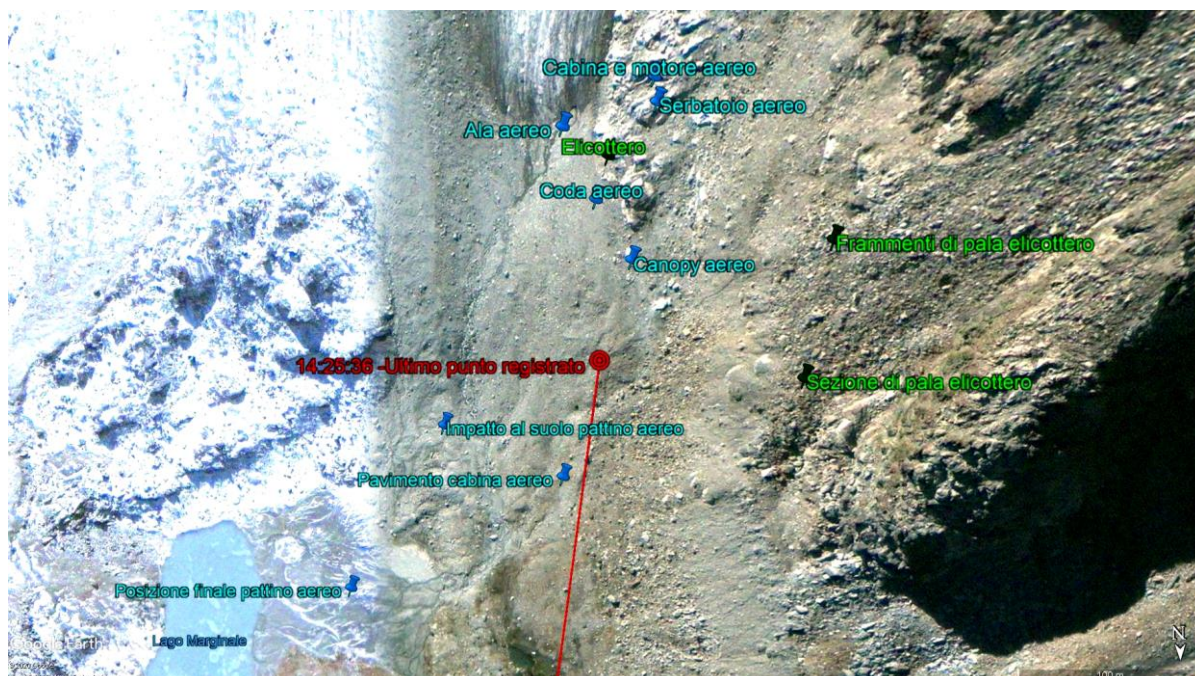
I rottami sia dell'elicottero sia dell'aeroplano presentavano una distribuzione al suolo lungo un asse Nord-Sud e per circa 250 m.

L'immagine che segue evidenzia che il punto iniziale di impatto al suolo dello sci del carrello dell'aeroplano (pattino che poi è scivolato verso valle, si vedano foto 26 e 27) e la sezione di una pala del rotore elicottero rappresentano i reperti più significativi prossimi all'ultimo punto registrato dal sistema di tracciamento in volo dell'elicottero.

Figura 6: distribuzione dei rottami (su supporto Google Earth Pro).

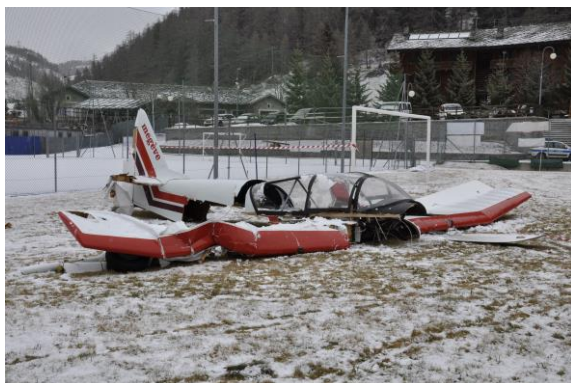
La fusoliera risultava fortemente danneggiata e con la parte inferiore mancante. Risultavano inoltre separati il tettuccio, i sedili posteriori, il vano motore e la coda, che sono stati ritrovati al suolo a una certa distanza gli uni dagli altri.

Dopo aver trasportato a valle il relitto recuperato dal ghiacciaio, è stata effettuata una parziale ricostruzione dello stesso, che consentiva di apprezzare più agevolmente i danni riportati.

Foto 18: ricostruzione del F-PMGV.

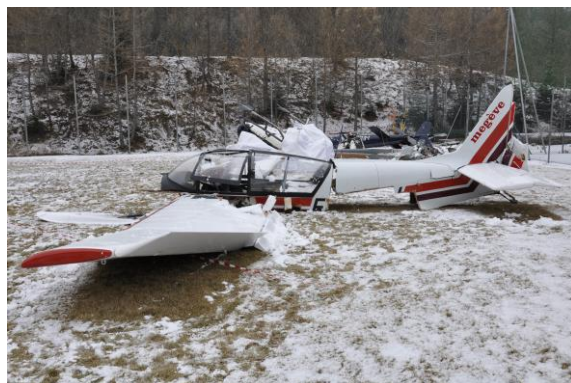
Foto 19: ricostruzione del F-PMGV.

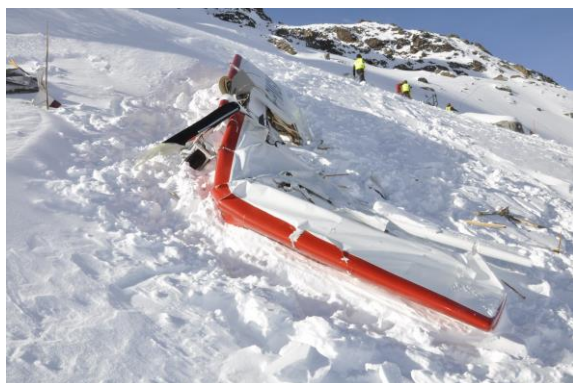
Foto 20: ala del F-PMGV.

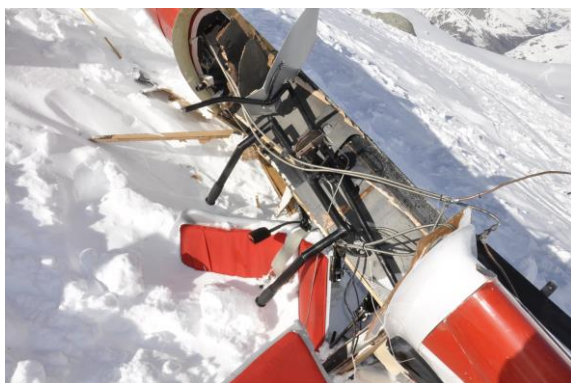
Per quanto riguarda i flap, in particolare, sulla semiala sinistra la superficie risulta libera alla rotazione e sono presenti deformazioni e parziali rotture del leverismo di comando degli stessi (base della leva di comando in foto 22 e barra di trasferimento comando alle leve di azionamento dei flap in foto 23)

Foto 22: comandi di volo e sedili dei piloti.

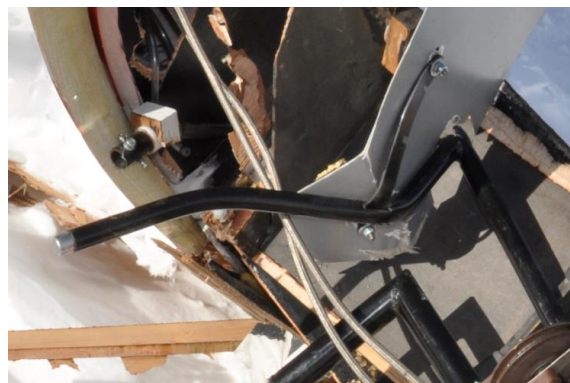
Foto 23: particolare comandi di volo.

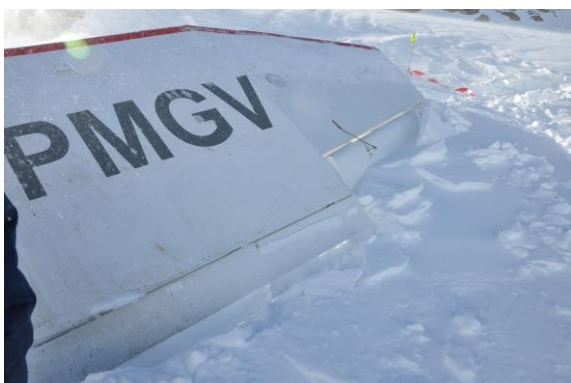
Foto 24: lato ventrale semiala sinistra.

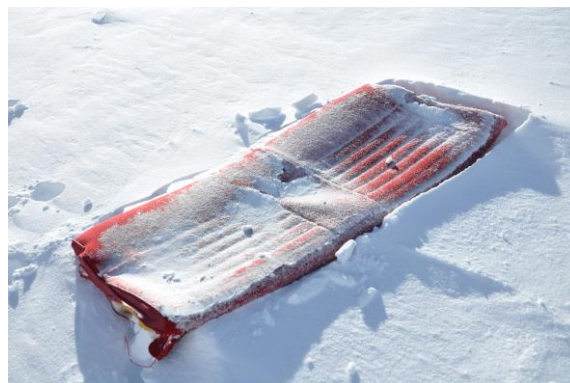
Foto 29: sedile posteriore del F-PMGV.

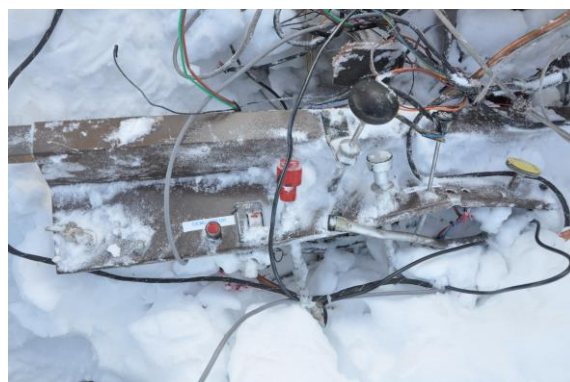
Il pannello strumenti di bordo e i comandi del motore venivano trovati separati dal resto della fusoliera, insieme al serbatoio carburante e in prossimità del castello motore.

Foto 31: particolare comandi motore del F-PMGV.

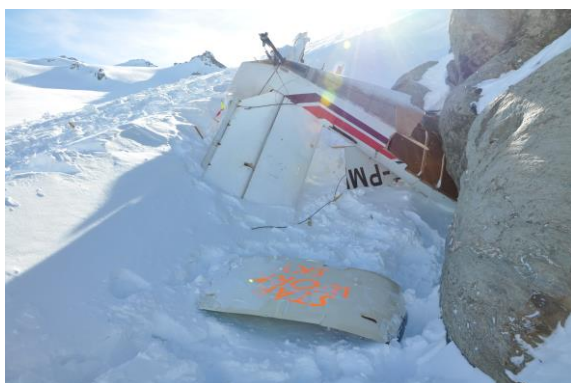
La coda e le relative superfici mobili venivano ritrovate anch'esse distanti dalle altre parti dell'aeroplano, fortemente danneggiate.

Foto 32: trave coda del F-PMGV e paratia dell'I-EDIC.

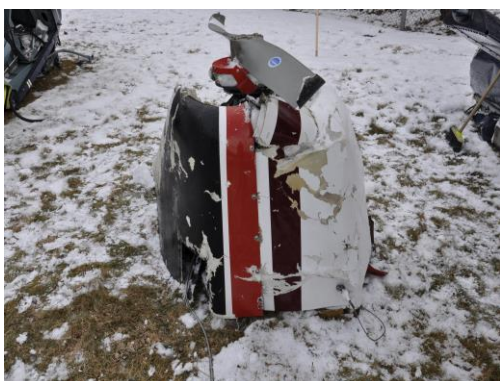
Il gruppo propulsore risultava ancora vincolato al castello motore e con le cappottature unite. L'elica presentava alle estremità evidenti danneggiamenti dovuti a impatti multipli contro oggetti metallici.

Foto 34: cappottatura motore del F-PMGV. Foto 35: estremità pala elica. Foto 36: estremità pala elica.

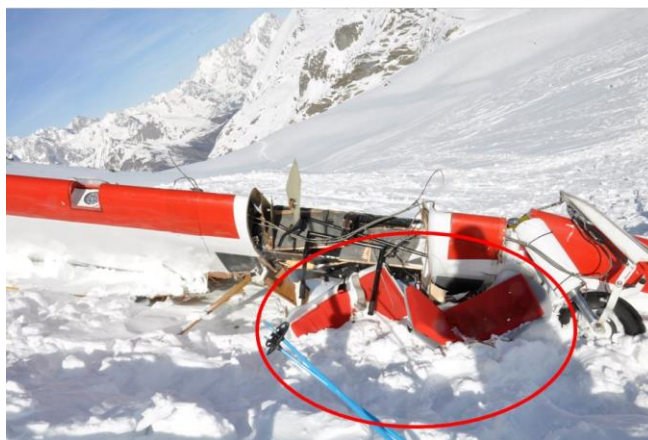
In particolare, l'istruttore pilota presente a bordo del F-PMGV è stato ritrovato ancora legato al seggiolino anteriore destro, che era parzialmente vincolato alla struttura alare; egli è stato liberato dallo stesso grazie all'intervento del soccorritore accorso sul luogo dell'evento.

Foto 38: posizione del sopravvissuto sul F-PMGV.

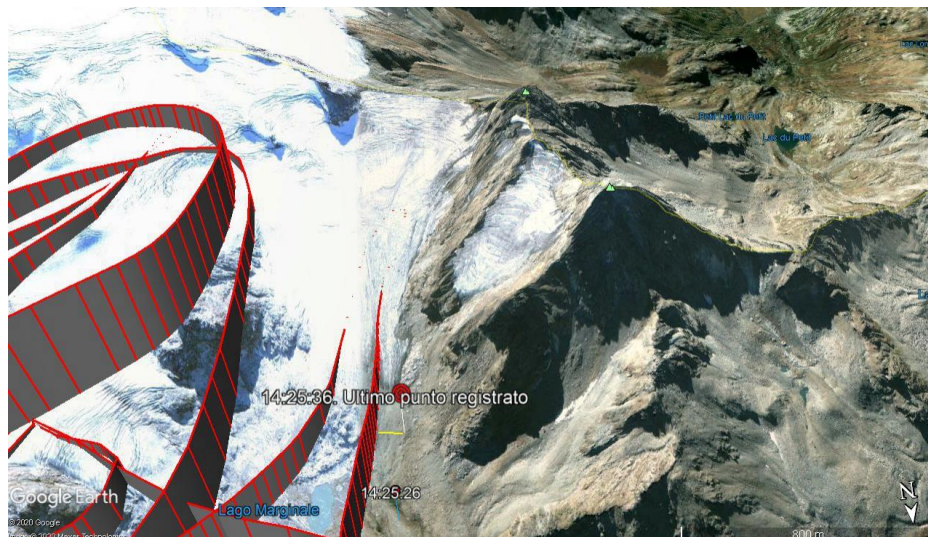
Figura 16: tracce traiettorie di volo per atterraggio e decollo da Col Loydon rispetto all'ultimo punto registrato in volo dall'I-EDIC (su supporto Google Earth Pro).

A sostegno dell'ipotesi che il F-PMGV fosse in fase di atterraggio c'è il fatto che la posizione dell'ultimo punto registrato dell'elicottero risulta essere prossima (circa 50/60 m) al tracciato di volo di un altro aeroplano, anch'esso atterrato sul Col Loydon e di cui è stato possibile acquisire i tracciati di volo (vedi figura 16).

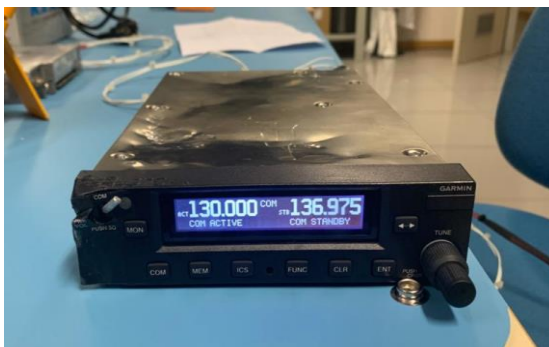
È stato possibile procedere, prelieve verifiche tecniche, all'alimentazione della stessa, riscontrando la seguente presentazione sul *display*: in posizione sinistra, come "COM

ACTIVE”, la frequenza di 130.000 MHz, mentre sulla destra, come “COM STANDBY”, la frequenza di 136.975 MHz. Non sono state apportate variazioni alle impostazioni già presenti sul pannello frontale della radio.

Foto 39: radio Garmin GTR 225A, prelevata dal relitto dell’I-EDIC, alimentata nel laboratorio ANSV.

Quest’ultima frequenza rappresenta il limite superiore della banda VHF aeronautica e quindi la massima selezionabile dalla radio; tale frequenza non coincide ad alcuna delle frequenze in utilizzo fra i vari operatori coinvolti nell’incidente o locali, né all’AFIU dell’aeroporto di Aosta o ad altri operatori operanti nel Comprensorio unico dei Comuni di Valgrisenche, Arvier e La Thuile.

La posizione sul *display* come frequenza attiva della 130.000 Mhz, per quanto riportato dal costruttore nella manualistica di utilizzo della radio, indica che la stessa può essere stata o inizialmente digitata come *stand-by frequency* e successivamente, tramite il comando “FLIP/FLOP”, trasferita come frequenza attiva, o selezionata dalle frequenze memorizzate tramite il comando “MEM”.

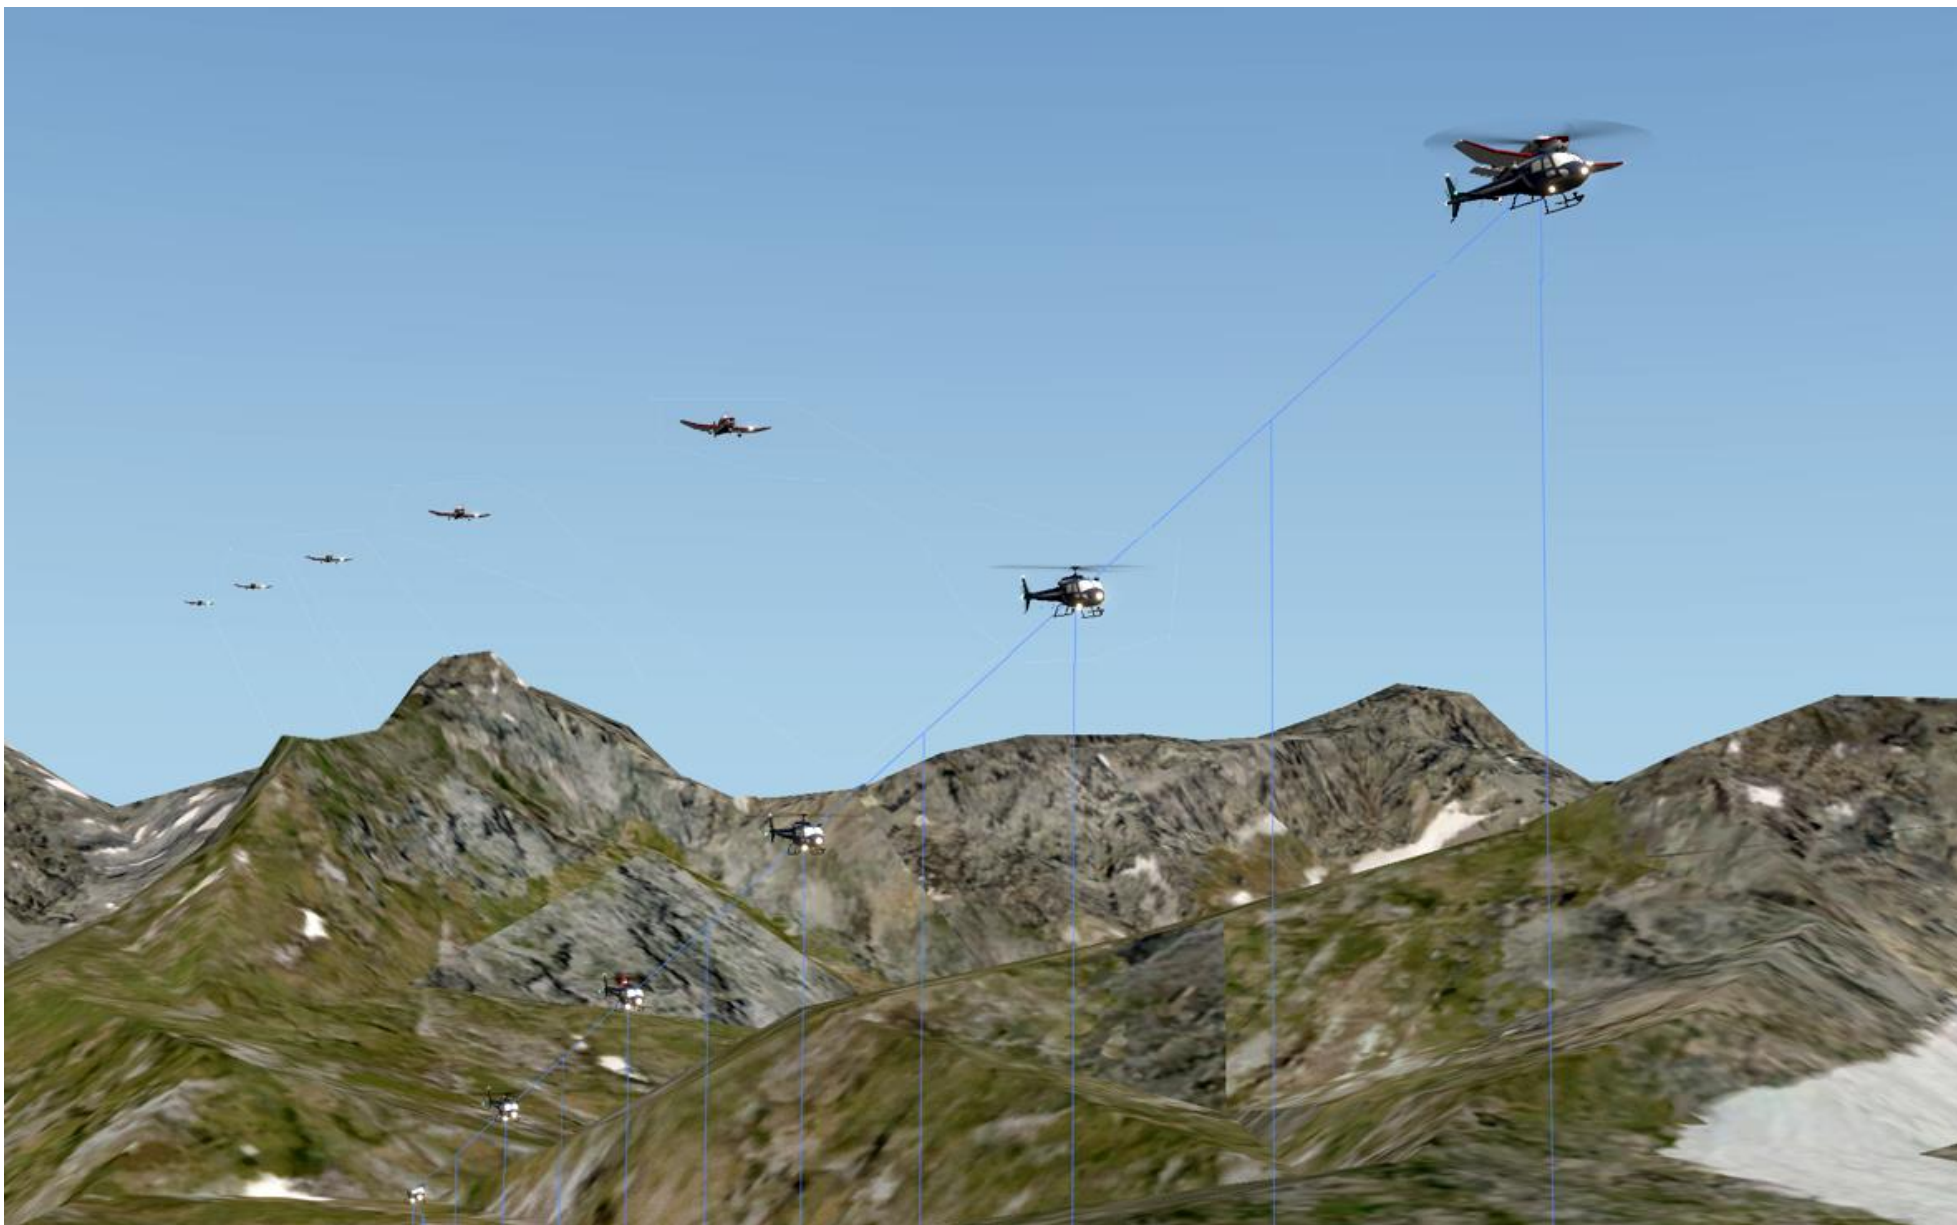
Nella figura seguente sono riportate le traiettorie di volo dei due aeromobili, di cui si riportano le posizioni relative ogni due secondi, partendo da dieci secondi prima della collisione. Mentre per l'I-EDIC la traiettoria riportata è quella indicata dai dati forniti dal sistema "Bolero", per il F-PMGV sono state ipotizzate una IAS di 120 km/h (equivalente a una GS di circa 141 km/h, considerata la quota di circa 9100 piedi) e una direzione di volo di circa 190°, quella cioè orientativamente richiesta per l'atterraggio sul Col Loydon.

Figura 19: ricostruzione realizzata dall'ANSV delle traiettorie dei due aeromobili a partire dai dieci secondi precedenti alla collisione (da animazione ANSV; per simulare il F-PMGV è stata utilizzata la sagoma di un aeromobile similare).
