RELAZIONE D'INCHIESTA

INCIDENTE
occorso all'aeromobile
Mistral-C marche di identificazione D-4956,
località Le Piaie (Belluno),
10 giugno 2018

aeromobile Mistral-C marche D-4956

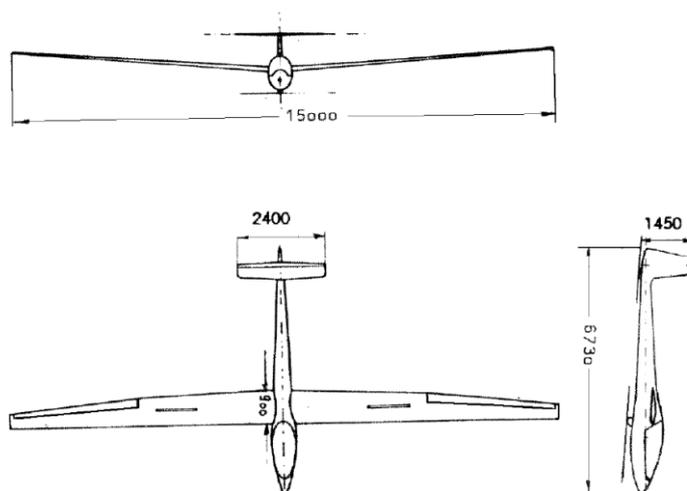
Figura 1: vista del Mistral-C.

Il Mistral-C (figura 1, in allegato "A"¹) è un aliante con semiali a sbalzo, appartenente alla Classe Club. La fusoliera è una monoscocca ed i materiali costitutivi della struttura sono sandwich in fibra di vetro/legno. Le sue caratteristiche principali sono le seguenti: apertura alare 15 m; superficie alare 10,85 m²; lunghezza 6,73 m; MTOM 350 kg; VNE 250 km/h; velocità di stallo 65 km/h. I documenti del D-4956 (S/N MC 056/86, anno di costruzione 1986) erano in corso di validità. L'esemplare in questione (foto 1 e 2), alla data dell'ultima ispezione 100h (11.1.2018), risultava avere, complessivamente, 1309h 23' di volo.

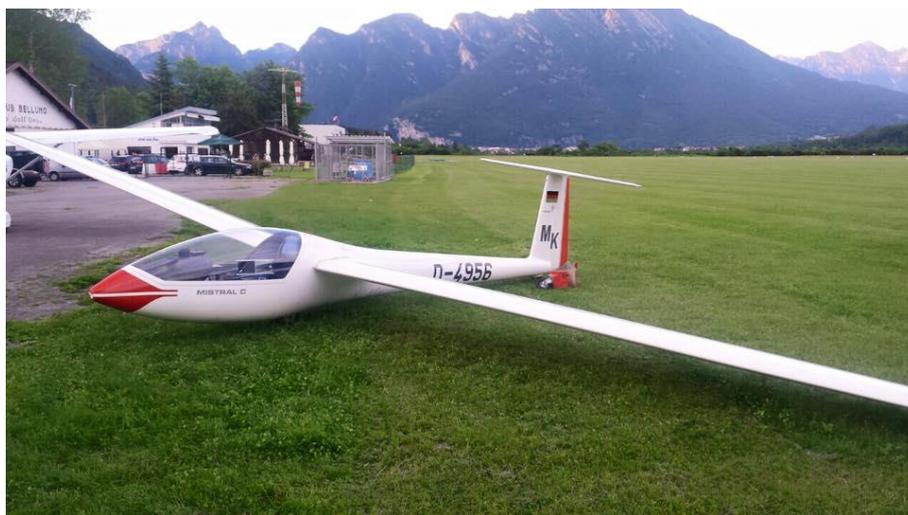
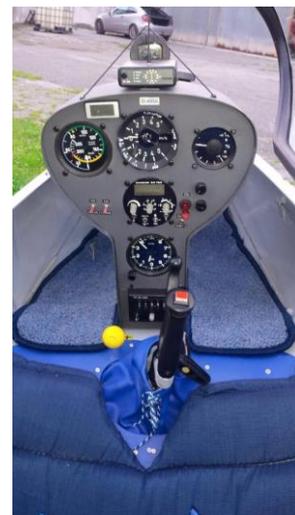
Foto 1 e 2: a sinistra, il D-4956; a destra, il pannello strumenti dello stesso aliante (foto Aero Club Belluno).
