# **RELAZIONE D'INCHIESTA**

**INCIDENTE**  
**occorso all'aeromobile**  
**Diamond DA20-A1 marche di identificazione I-GVBU,**  
**in località Bardineto (SV),**  
**6 agosto 2019**

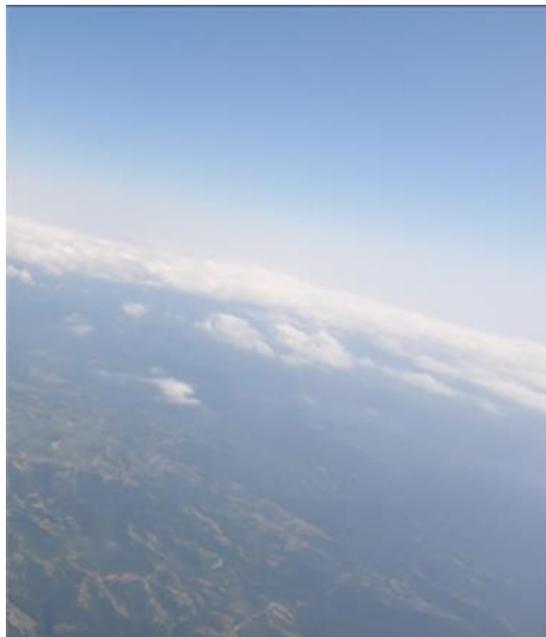
Foto 3: foto ripresa durante operazioni di lancio paracadutisti, a FL 120, a circa 30 NM a Nord del punto dell'incidente, all'incirca all'ora dell'evento. È visibile la significativa copertura nuvolosa sulle Alpi liguri.

Dalla seguente fotografia, scattata intorno all'orario dell'incidente da un paracadutista che era a bordo di un aeromobile in quota durante attività aviolancistica ad Acqui Terme (circa 30 NM a Nord dal punto dell'incidente), risulta evidente la presenza di copertura nuvolosa con le vette delle Alpi liguri oscurate (foto 3).

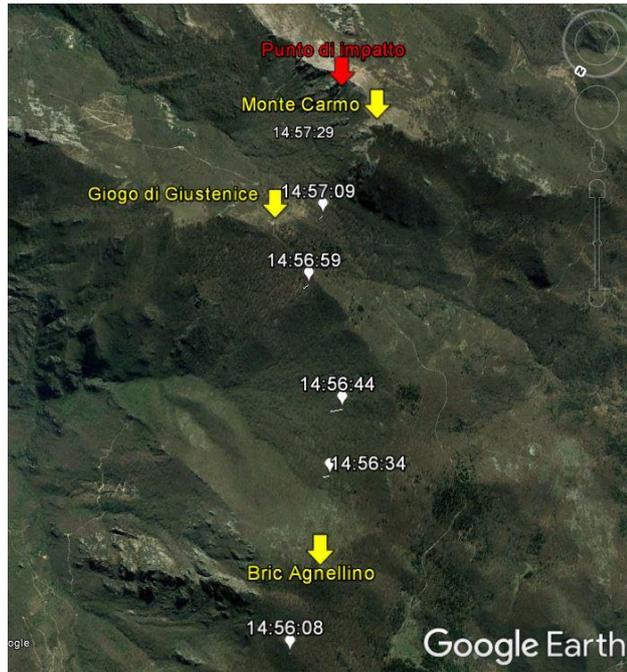
Foto 6: punto di impatto dell'aeromobile (su supporto Google Earth).

L'impatto è avvenuto in punto di coordinate N44°10'35,7" E008°11'31,2", sul versante Nord-Est del Monte Carmo di Loano (1389 m/4557 piedi di altitudine), in un punto situato a quota 4200 piedi, in un canalone caratterizzato da un pendio di ghiaioni di circa 40° di inclinazione. Il velivolo, dopo avere superato il Bric dell'Agnellino (1335 m/4379 piedi, coordinate N44°11'57,66" E008°10'35,04") ed il Giogo di Giustenice (1143 m/3750 piedi, coordinate N44°11'03,15" E008°11'28") ha infatti impattato contro il pendio, su un punto situato all'incirca 120 piedi più in basso della linea di cresta (su tale direttrice con sommità a 4320 piedi), che, dall'abitato di Verzi, sale da Est verso Ovest al monte Carmo, che costituiva l'ultimo e più alto baluardo prima della linea di costa (Loano a 4 NM e Ceriale VRP VFR a 5 NM).

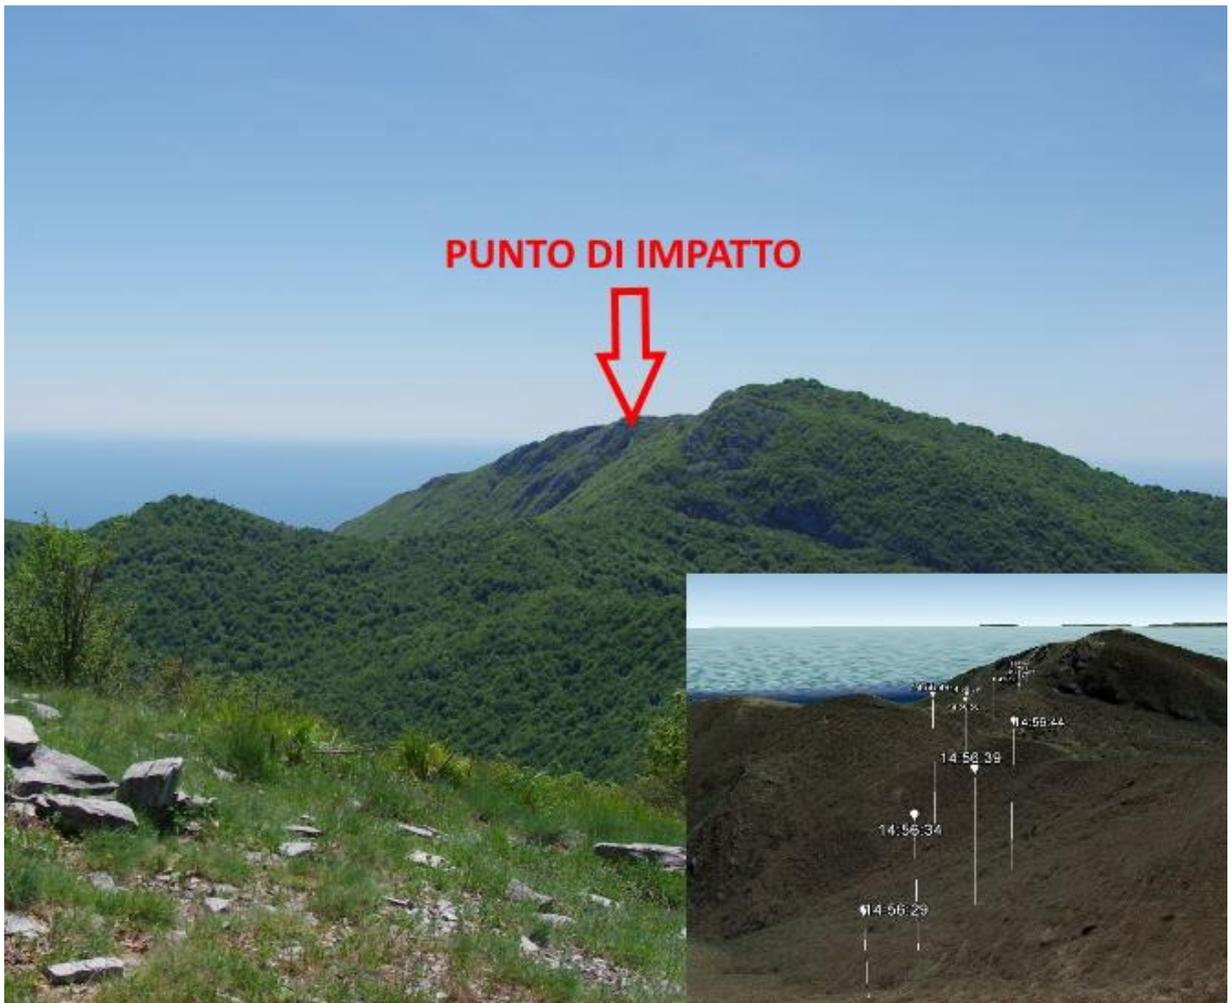
Foto 7: il punto di impatto visto dalla direzione di provenienza dell'aeromobile.

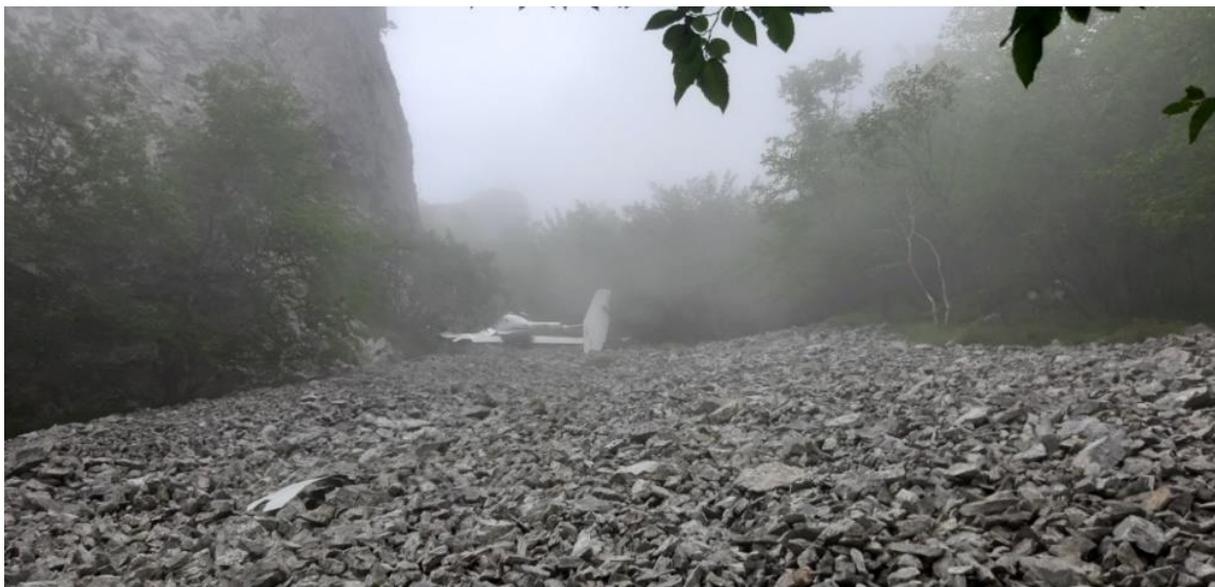
Foto 8: il punto di impatto con il relitto visto da dietro e dal basso.

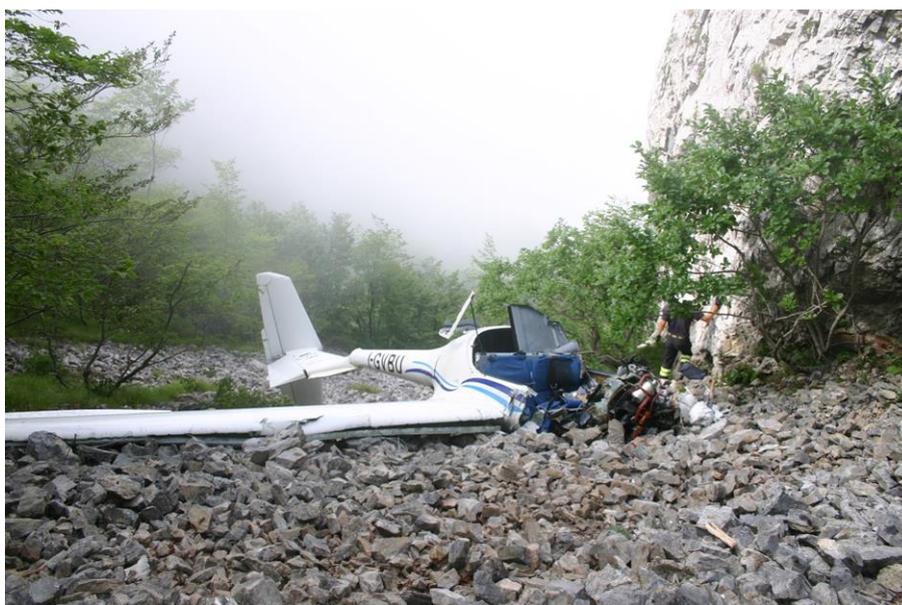
Foto 9: il punto di impatto con il relitto visto di fronte.

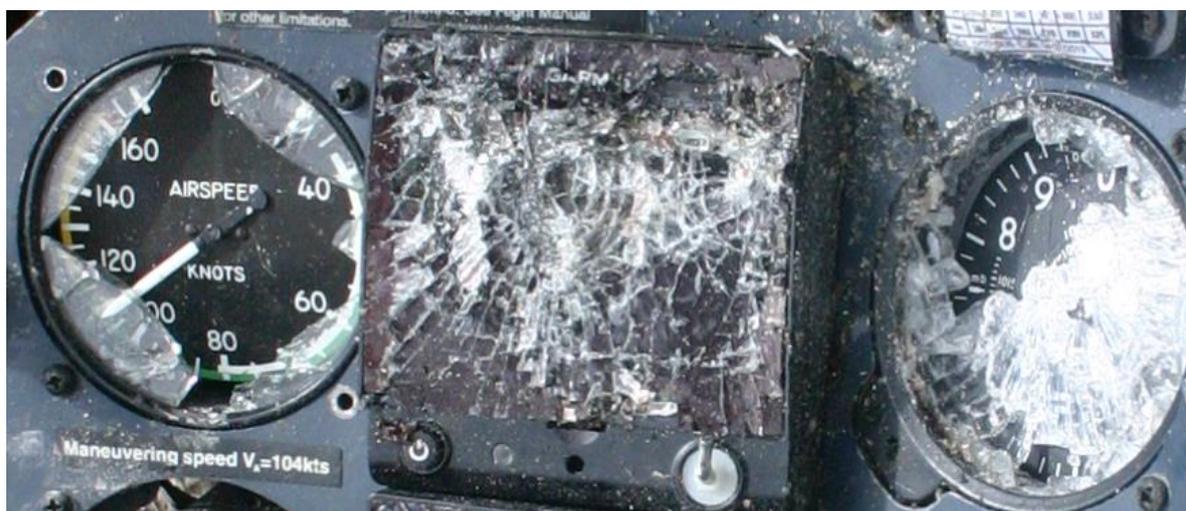
Foto 19: l'anemometro, l'indicatore di assetto Garmin G5 e l'altimetro.

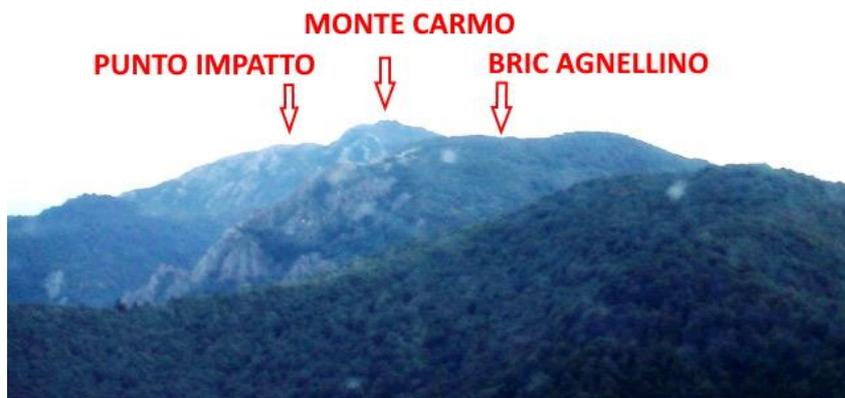
I piloti hanno riferito di aver tentato inizialmente di volare alle quote registrate dal radar, ma ciò non è stato poi possibile in fase di avvicinamento al Bric dell'Agnellino, in considerazione della necessità di salire di almeno 200 piedi per garantire il necessario e previsto margine di sicurezza sugli ostacoli.

Dopo il sorvolo del Bric dell'Agnellino, i piloti, in rotta verso il Monte Carmo, hanno considerato non sicuro scendere alla quota di 4100 piedi (che secondo le registrazioni radar sarebbe stata mantenuta dall'I-GVBU in tale fase), in considerazione della elevazione del citato monte e del conseguente angolo di rampa necessario per superarlo in sicurezza.

Foto 24: presentazione dei dislivelli alla quota registrata dai radar con velivolo in avvicinamento al Bric dell'Agnellino.

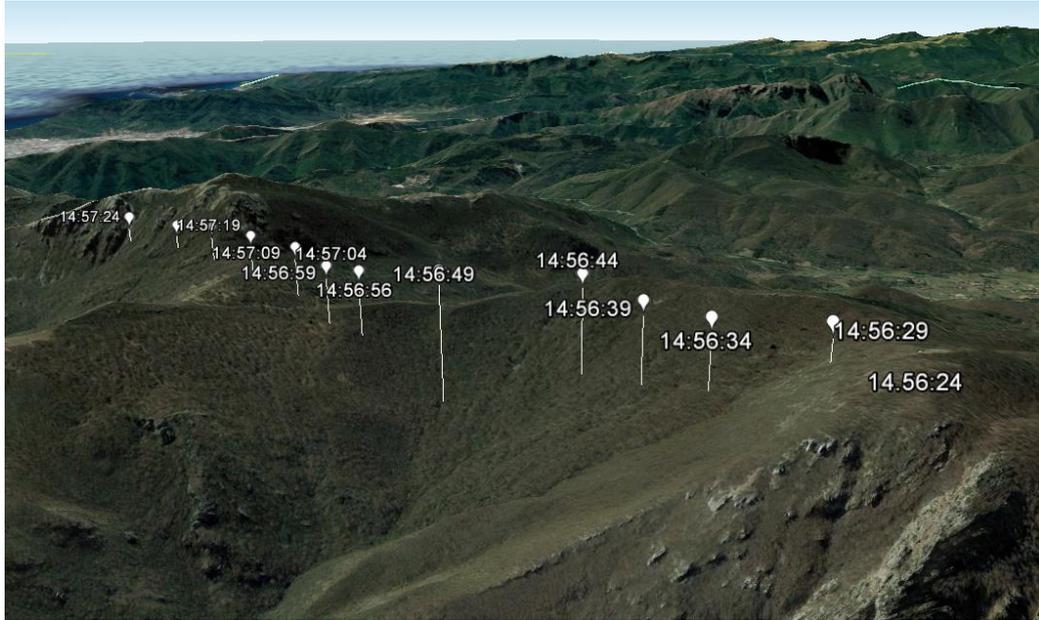
Quando la traccia viene riacquisita per l'ultima volta prima dell'impatto, il velivolo volava a 79 nodi di GS; nei secondi successivi, dal tempo 14.56'14" e fino al tempo 14.56'39", la GS registra un minimo di 75 nodi, che salgono a 83 nodi dal tempo 14.56'44" fino all'impatto. Tale fase potrebbe essere correlata alla discesa da 4200 a 4000 piedi una volta superato il Bric dell'Agnellino.

Foto 28: traiettoria dell'aeromobile nell'ultimo minuto di volo (su supporto Google Earth).

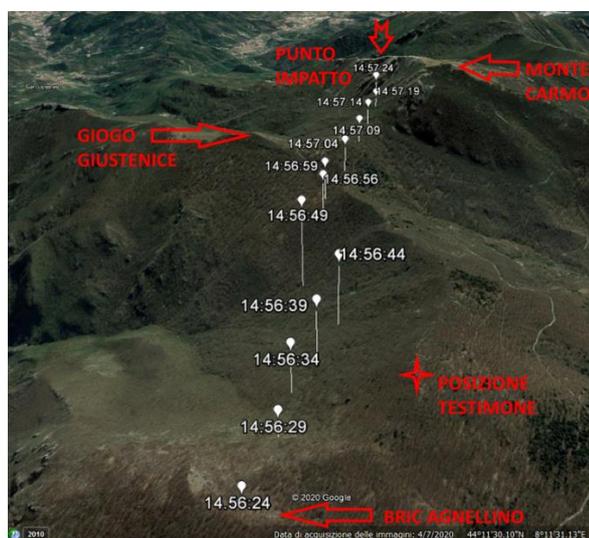
Il testimone in questione ha confermato che la visibilità era praticamente nulla per la presenza di una fitta nebbia, lo spessore della quale doveva essere consistente, in quanto il cielo sovrastante era molto scuro. Dal punto di osservazione del testimone non era possibile vedere, proprio a causa della nebbia, le vette e le valli circostanti. Egli ha infine precisato che, sia nel punto in cui si trovava quando ha udito il rumore del velivolo, sia durante la sua escursione da Bardineto al Bric dell'Agnellino (e ritorno), c'era assenza di vento e di precipitazioni piovose.

Foto 31: posizione del testimone 2, con evidenziati i punti di sorvolo e di impatto (su supporto Google Earth).

Confrontando la posizione del testimone in questione con il tracciato radar si deduce che lo stesso abbia ragionevolmente udito il transito del velivolo a bassa quota nella tratta del sorvolo del Bric dell'Agellino (14.56'29") fino al superamento del Giogo di Giustenice (14.57'09"). Alla luce di quanto riportato dal testimone 2, rapportato con il tracciato radar, si può stimare che il velivolo sia transitato ad una distanza minima di circa 300 m dal testimone medesimo.

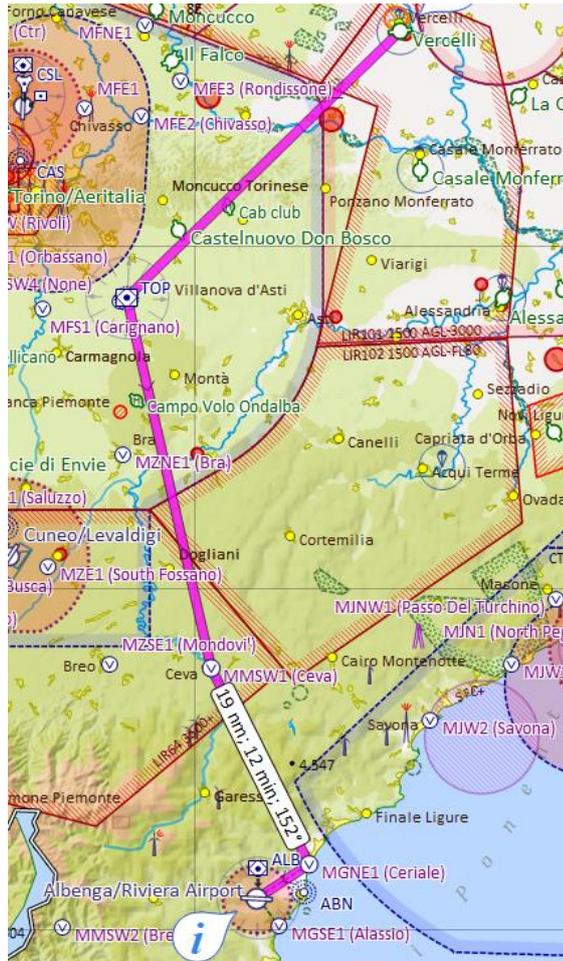
Figura 5: *screen shot* della rotta da Vercelli ad Albenga utilizzando l'applicativo di pianificazione e navigazione citato nel testo della relazione.

Gli *screen shot* in questione, comparati con i plottati radar, confermerebbero che la rotta effettivamente volata dall'I-GVBU ricalcasse sostanzialmente quella ottenuta utilizzando la predetta applicazione, prediligendo, anche nel sorvolo del terreno montuoso, la navigazione lungo la linea magenta (figura 5) congiungente i vari punti piuttosto che la conformazione orografica (valli, strade, evitamento dei rilievi più elevati).

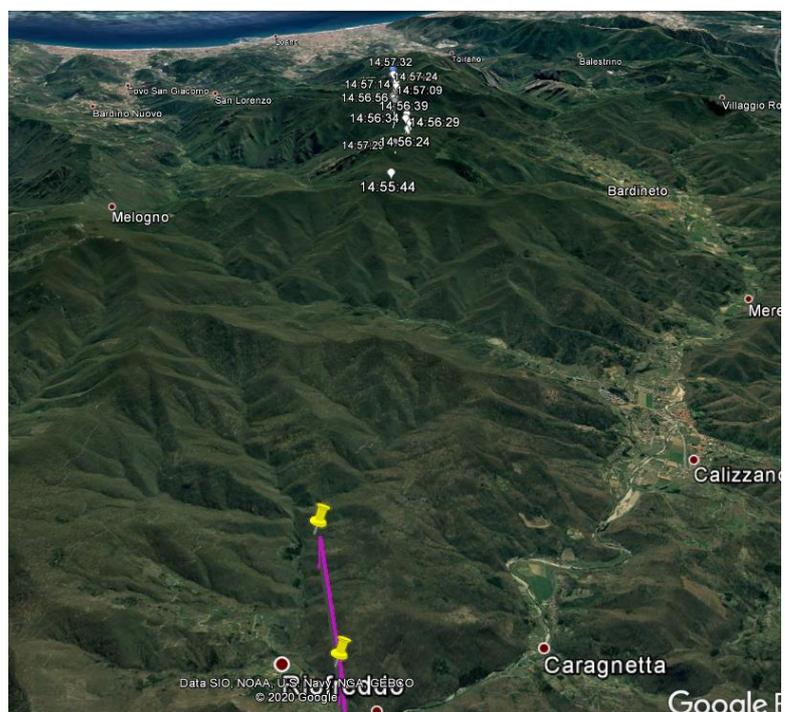
Dopo Ceva, l'aeromobile scendeva leggermente di quota. La traccia del *tracker* GPS si interrompe in prossimità di Riofreddo, alle 14.52'; l'altitudine del velivolo era di 3500 piedi.

Foto 35: trasposizione della traccia registrata e trasmessa dal localizzatore GPS su supporto Google Earth, in giallo gli ultimi punti registrati.

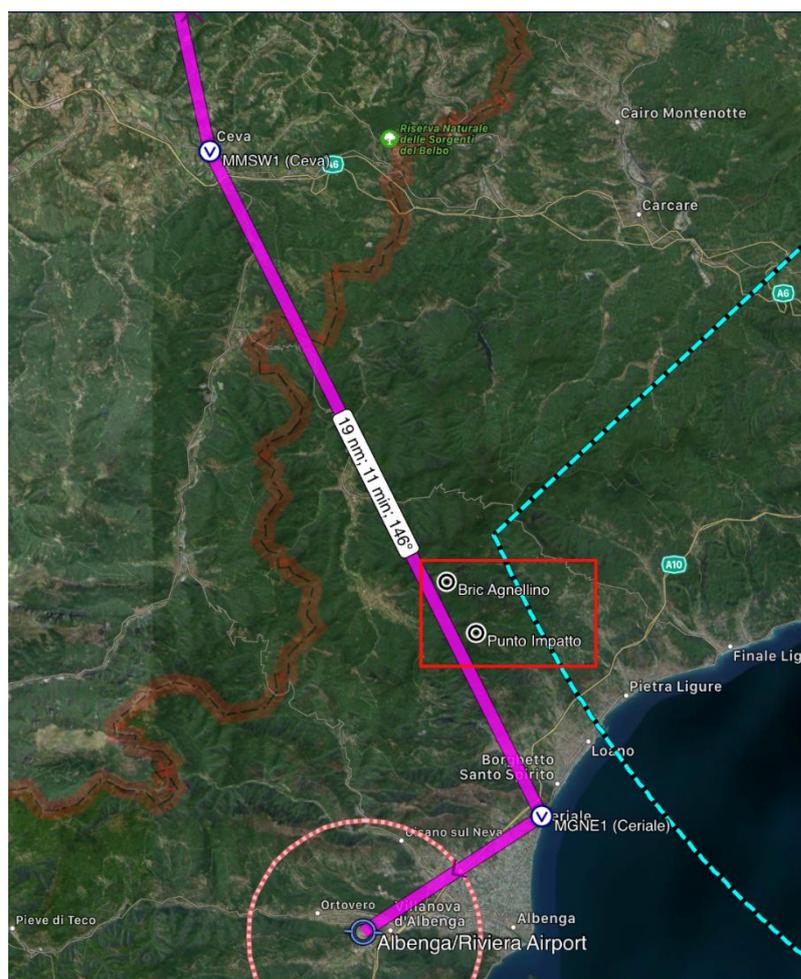
Dall'analisi dei dati acquisiti durante l'inchiesta emerge che l'avvicinamento alle Alpi liguri, con il peggioramento delle condizioni meteorologiche, ha comportato il sorvolo dei rilievi a quote inferiori rispetto a quelle minime da mantenere per garantire la separazione dagli ostacoli. In particolare, l'analisi dei tracciati radar evidenzia, nel tratto immediatamente precedente il punto di impatto, una rotta effettuata a quote decisamente non compatibili con le minime di separazioni dagli ostacoli e dalle nubi. Probabilmente tale situazione è stata indotta dalla necessità di mantenere il contatto visivo con il terreno, cercando di evitare l'ingresso nelle nubi presenti sull'area. Da notare che sul piano orizzontale la rotta è stata mantenuta sempre pressoché costante, senza evidenti salite preventive per superare i rilievi a quota di sicurezza.

Foto 36: posizione del punto di impatto comparato con la tratta da Ceva a Ceriale (su supporto Google Earth).

Dopo aver sorvolato l'area del Bric dell'Agnellino (in realtà non è possibile stabilire se i piloti avessero o meno il contatto con il terreno) e il Giogo di Giustenice, l'aereo parrebbe aver impostato una iniziale discesa di 100/200 piedi verso la Riviera (confermata anche dall'aumento della velocità al suolo registrata dal radar). Realizzata poi la presenza, al tempo 14.57'19'', dell'ultimo ostacolo costituito dalla dorsale del Monte Carmo, più alta di circa 250 piedi rispetto alla quota del velivolo, sarebbe stata impostata una salita con la selezione dei flap T/O (posizione compatibile con quanto contemplato dal FM), che comunque non era sufficiente per affrancare l'ostacolo contro cui l'aereo impattava. Nel caso di specie, non si può escludere che la selezione dei flap su T/O sia stata in realtà decisa a seguito di un decadimento della velocità, come conseguenza della impostazione di un angolo di rampa eccessivo nel tentativo di separarsi dall'ostacolo.
