## **RELAZIONI D'INCHIESTA**

**Incidente F.22 C marche I-FGPB, in data 19.2.2022**

**Incidente PA-28-181 marche I-MODU, in data 8.8.2021**

**Inconveniente grave F150L marche I-CENB, in data 26.2.2021**

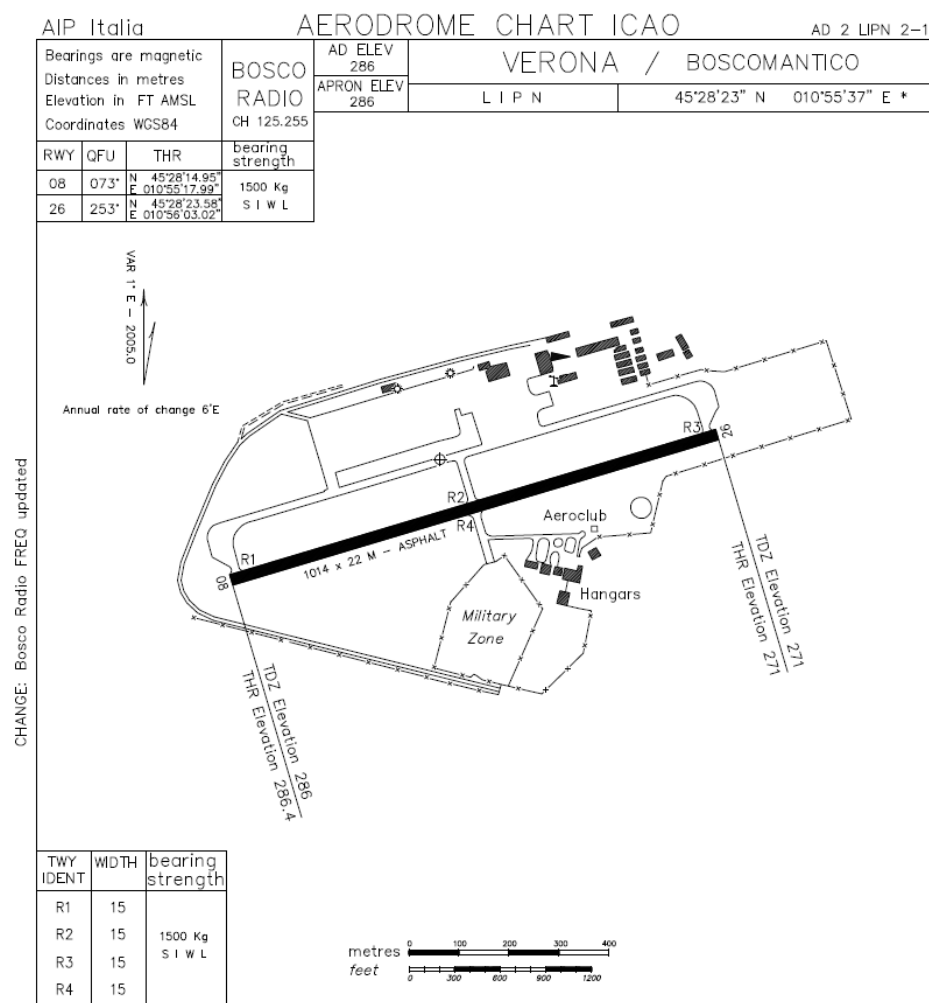
Figura 1: carta dell'aeroporto di Verona Boscomantico (da AIP Italia).

L'aeroporto di Verona Boscomantico è dotato di una RWY in asfalto (si veda figura 1), denominata 08/26, lunga 1014 m e larga 22 m. La TWY che dall'area di parcheggio porta alla pista di volo è denominata R4. Oltre alla TWY R4 ne esistono altre tre, collocate a Nord della pista di volo. Quella in corrispondenza della TWY R4 è denominata R2. Il tipo di traffico consentito sull'aeroporto è VFR. Non è presente un servizio ATS; tuttavia, è presente una biga radio, che fornisce informazioni di traffico. Al riguardo, in AIP Italia, AD 2 LIPN 1-1, sotto la voce "Norme per l'utilizzo delle vie di rullaggio" è precisato quanto segue: «Tutto il traffico in uscita dal parcheggio stabilirà il contatto radio con la radio locale per ricevere informazioni di traffico.». Sulle citate vie di rullaggio, la posizione attesa è evidenziata con segnaletica orizzontale rappresentata da linee di colore giallo (foto 1), deteriorate, ma comunque visibili, alla data dell'evento. La biga radio (foto 2) è posizionata a Sud della pista, in prossimità degli hangar.

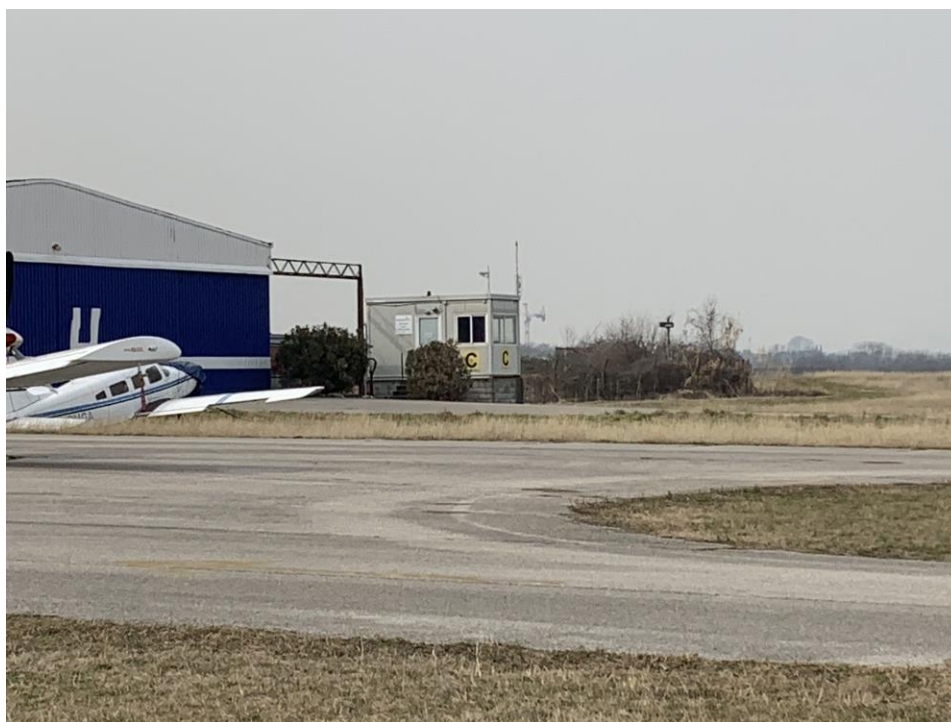
Foto 2: biga radio presente sull'aeroporto di Verona Boscomantico.

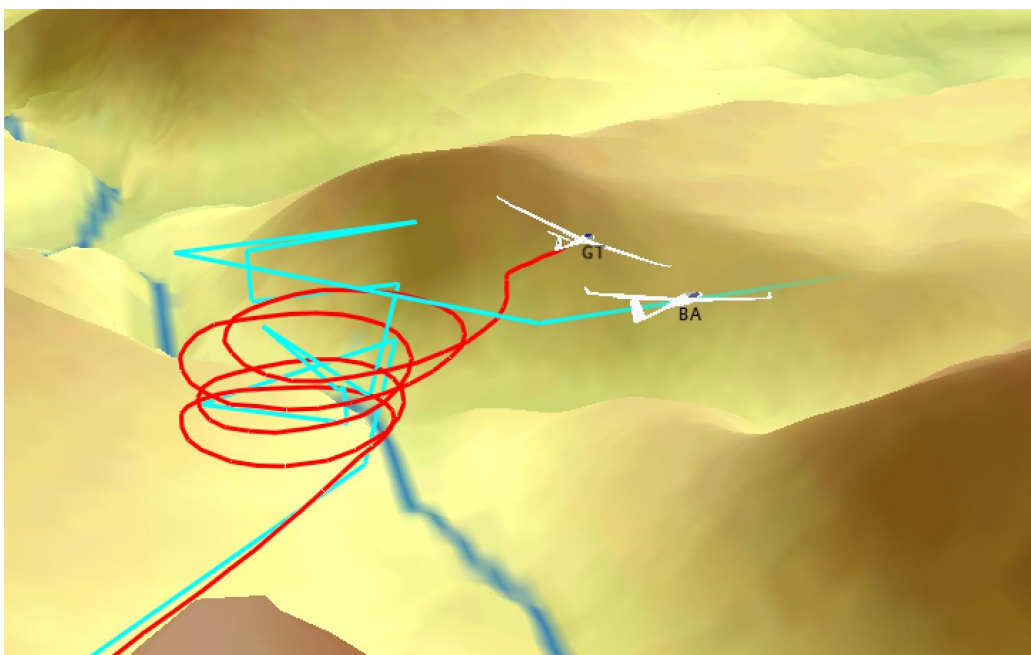
Alle 14.28'45" (figura 1), entrambi gli alianti uscivano dalla spirale. Il D-KKGT era posizionato più ad Ovest, più avanti e leggermente più in basso rispetto al D-KTBA. Quest'ultimo aveva una velocità superiore rispetto a quella del D-KKGT. I due alianti proseguivano pressoché parallelamente in questa condizione per 9", tempo durante il quale il D-KTBA, avendo velocità superiore, accorciava le distanze dal D-KKGT, più avanti e leggermente più in basso.

Figura 1: percorso seguito dai due alianti ore 12.28'45" (in rosso quello del D-KKGT, in celeste quello del D-KTBA, dimensione degli alianti ingrandita per favorire la comprensione).

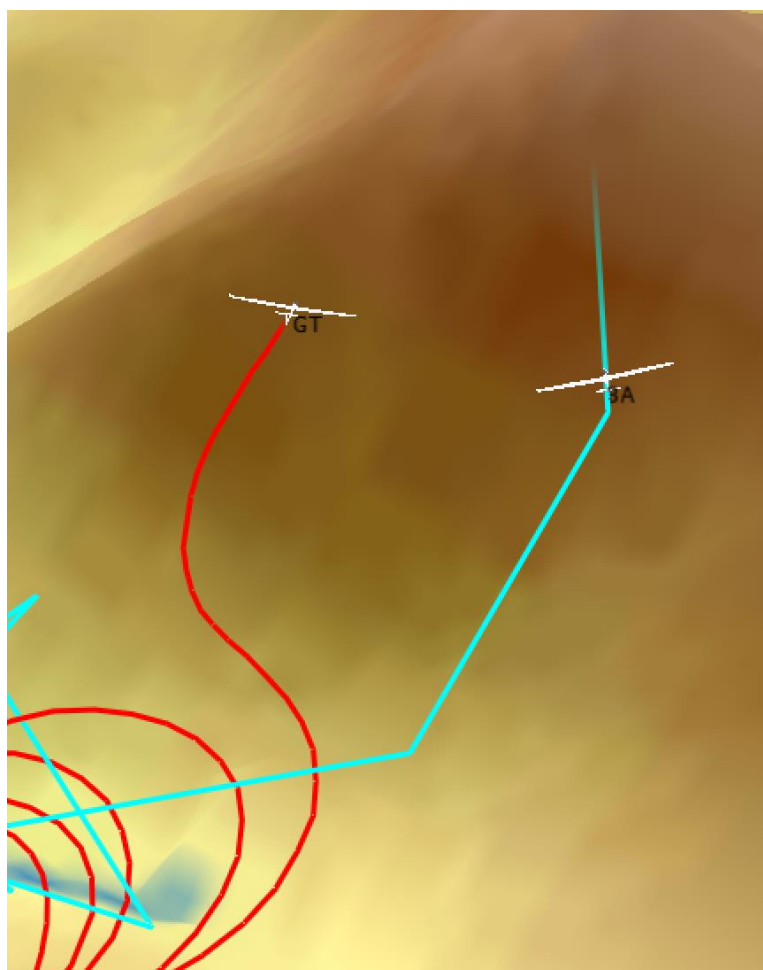
Alle 14.28'54" (figura 2), il D-KTBA inizia a virare leggermente verso il D-KKGT, che era ancora avanti e circa 30 m più in basso.

Figura 2: percorso seguito dai due alianti ore 12.28'45" (in rosso quello del D-KKGT, in celeste quello del D-KTBA, dimensione degli alianti ingrandita per favorire la comprensione).

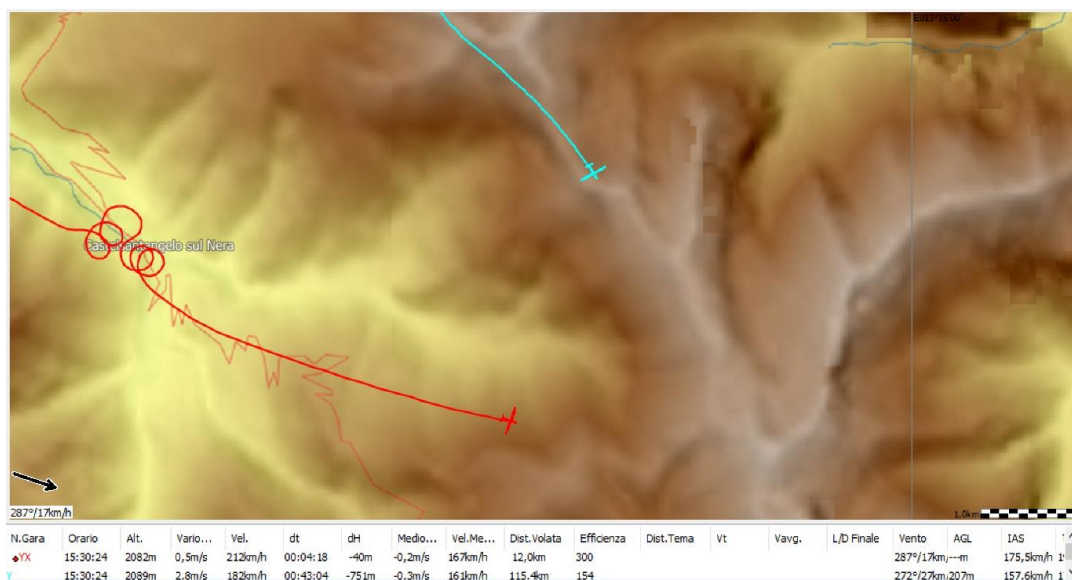
Nel dettaglio, alle 15.30'24” (figura 1) gli alianti avevano rotte convergenti e quote simili. Il D-8592 si trovava in posizione avanzata rispetto al D-KGCM. Tale situazione portava i due aeromobili ad avvicinarsi fino alle 15.32.34” (figura 2), quando il D-KGCM si accodava al D-8592, essendo comunque rimasto sempre arretrato rispetto a quest'ultimo, ancorché più veloce (alle 15.32.34” GS 193 km/h, contro 172 km/h). Le altitudini registrate in quel momento erano le seguenti: 2113 m per il D-8592 e 2140 m per il D-KGCM. Gli alianti proseguivano paralleli, con il D-KGCM che guadagnava terreno sul D-8592 sino alle 15.33'34”, quando il D-8592 virava a destra e il D-KGCM lo evitava cabrando repentinamente. In quel momento le altitudini registrate erano di 2219 m per il D-8592 e di 2227 m per il D-KGCM. Nei limiti della accuratezza e della risoluzione delle strumentazioni che hanno registrato i dati, tale situazione è compatibile con il momento del contatto tra i due alianti. Questi, poco dopo, atterravano a Rieti senza ulteriori conseguenze.

Figura 1: rotte degli alianti alle 15.30'24" (in rosso il D-8592, in celeste il D-KGCM).

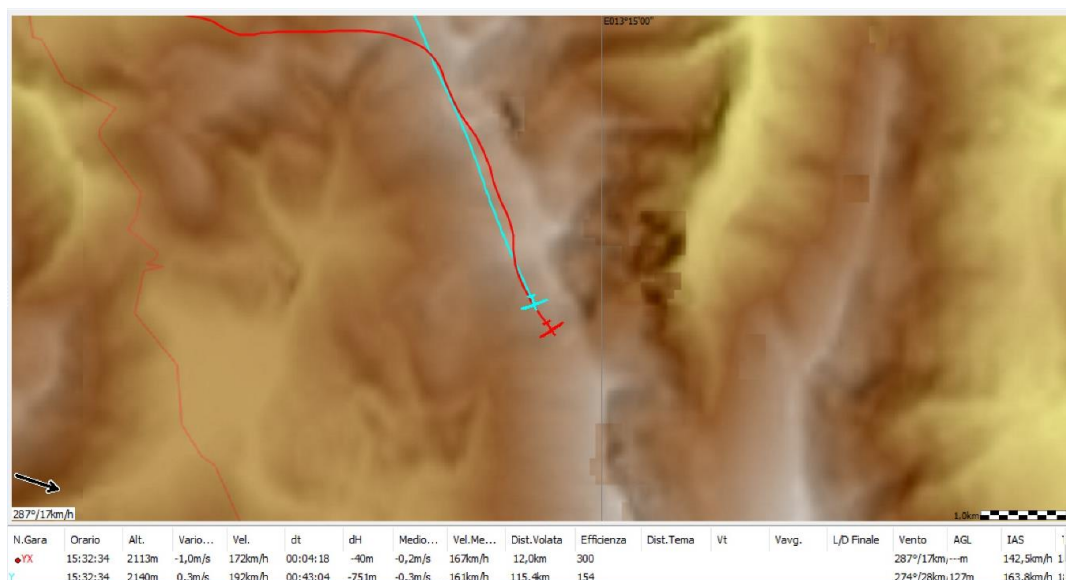
Figura 2: rotte degli alianti alle 15.32'34" (in rosso il D-8592, in celeste il D-KGCM).

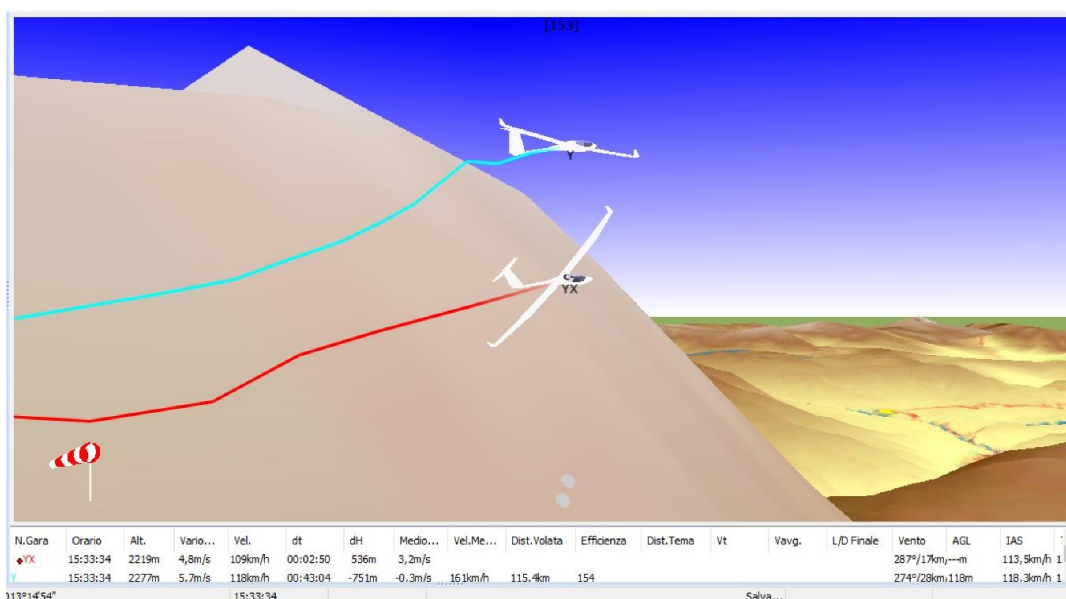
Figura 3: rotte degli alianti alle 15.33'34" (in rosso il D-8592, in celeste il D-KGCM).
