# **RELAZIONE D'INCHIESTA**

**INCIDENTE  
occorso all'aeromobile  
CESSNA 152 marche di identificazione I-SVFG,  
località Malga Casarine (TN),  
2 giugno 2018**

### **aeromobile Cessna 152 marche I-SVFG**

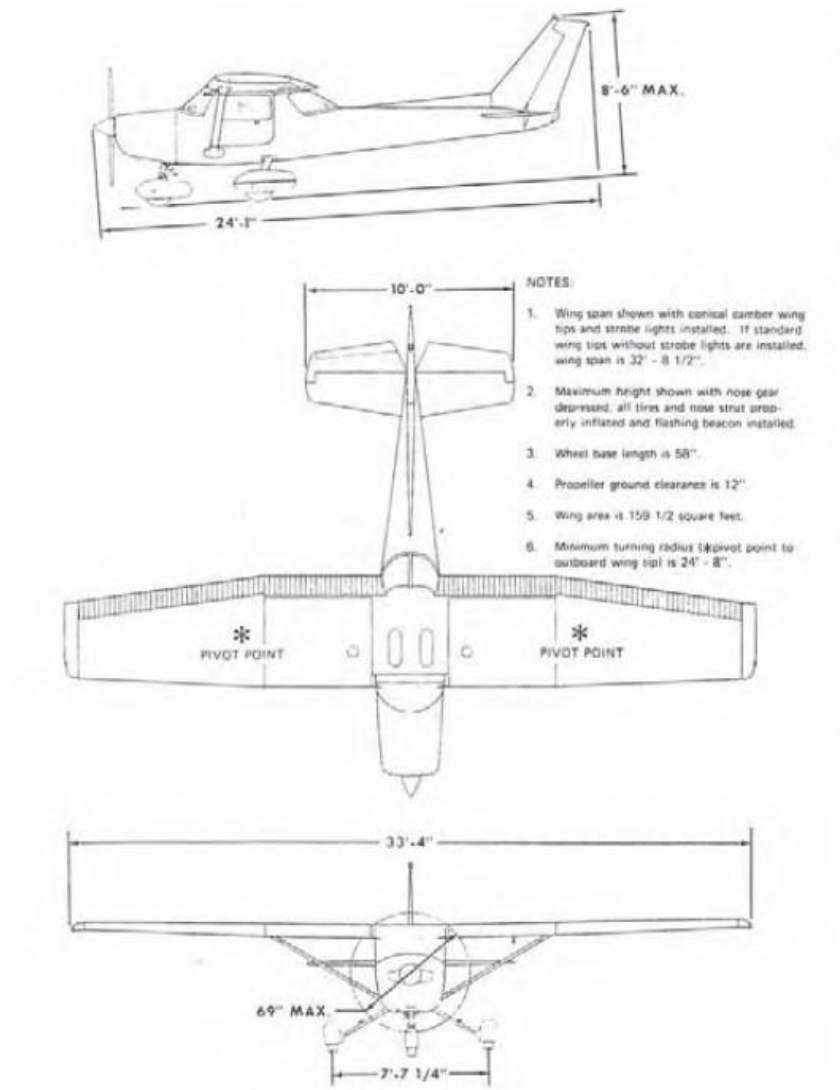
Figura 1: dimensioni del Cessna 152.

Il Cessna 152 è un aeroplano di costruzione statunitense (Cessna Aircraft Company), biposto, ad ala alta, carrello fisso tricycle, equipaggiato con un motore Lycoming O-235-L2C; la sua MTOM è di 757 kg. Le specifiche dimensionali sono riportate in figura 1; le prestazioni di salita per tale aeromobile sono riportate in figura 2; le velocità di stallo sono riportate in figura 3<sup>2</sup>.
