RELAZIONE D'INCHIESTA

INCIDENTE

**Elicottero Robinson R66 marche di identificazione RA-07370
6NM Sud Ovest isola di Gorgona 22 luglio 2019**

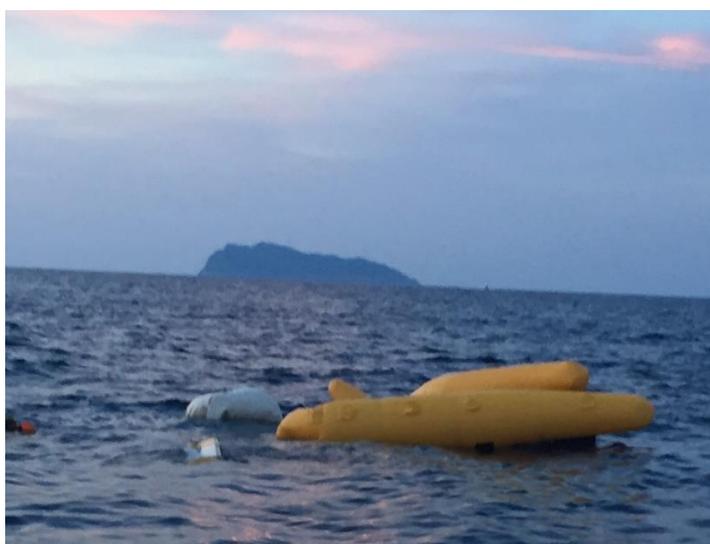
Foto 1: il relitto del Robinson R66 marche di identificazione RA-07370 mantenuto in superficie dai galleggianti di emergenza in dotazione (pop out floats gialli) e da boe dei VVF (bianca). Sullo sfondo, a circa 6 NM, l'isola di Gorgona.

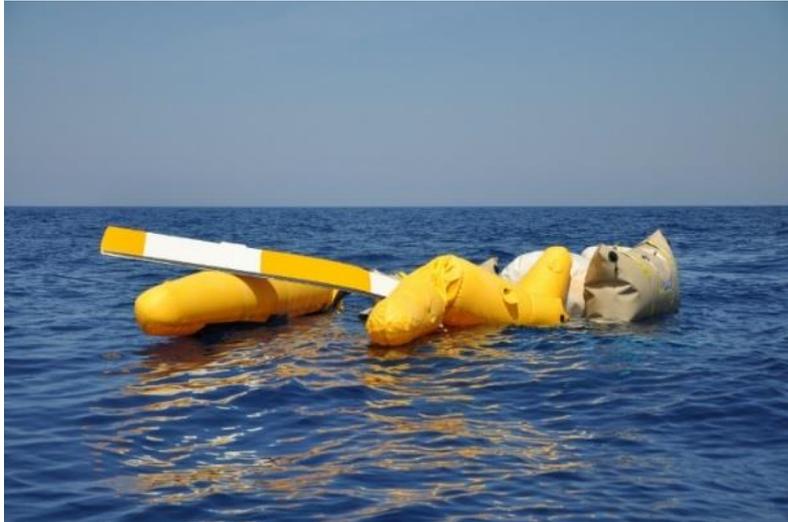
I VVF hanno poi assicurato il relitto a sacche di galleggiamento (Foto 4, Foto 5). Il giorno successivo all'incidente (23 luglio 2019) il relitto dell'elicottero è stato recuperato da una nave di soccorso (Vigili del Fuoco).

Foto 4: il relitto capovolto e tenuto in superficie dai galleggianti (pop out floats) e dalle sacche di galleggiamento posizionate dai VVF prima del recupero.

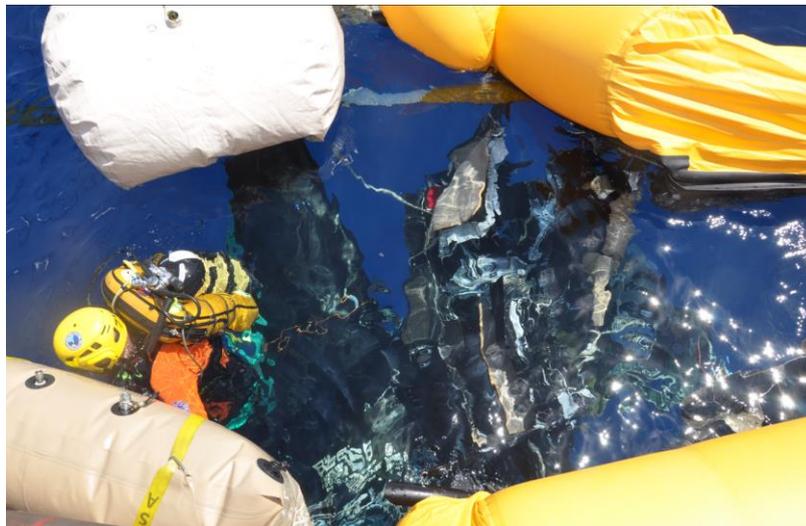
Foto 5: il relitto capovolto e tenuto in superficie dai galleggianti (pop out floats) e dalle sacche di galleggiamento posizionate dai VVF prima del recupero.

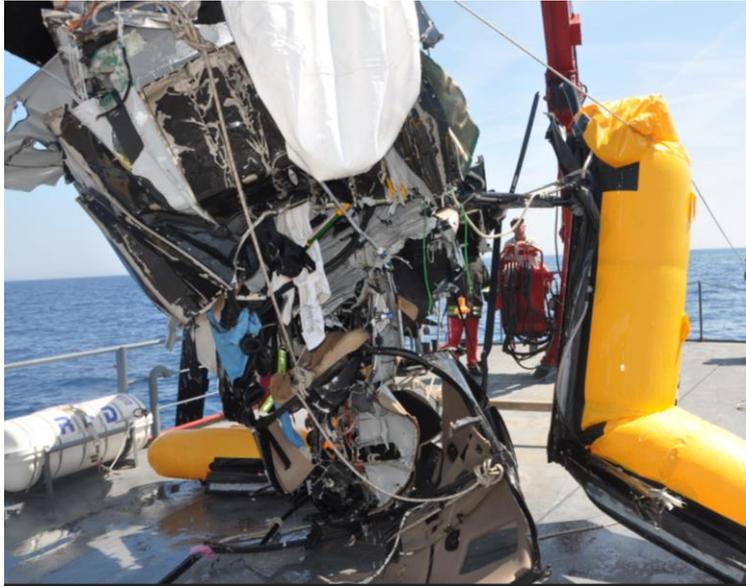
Le due pale del rotore principale erano complete ed ancora vincolate alla testa del rotore. Non presentavano segni di impatto sul bordo di attacco, fatta eccezione per una deformazione da compressione sull’estremità di una pala e un piegamento da flessione sull’altra pala (Foto 7, Foto 8).

Foto 7: fase del recupero del relitto a bordo di imbarcazione dei VVF.

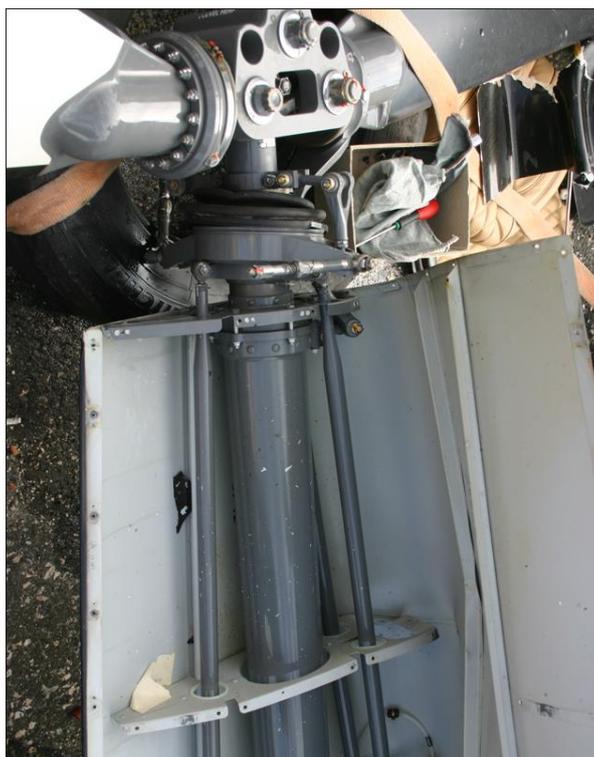
Il complessivo superiore dei comandi di volo (*push-pull tubes - upper*) risultava in posizione e regolarmente collegato (Figura 9, Foto 10, Foto 11).

Foto 10: push-pull tubes – upper.

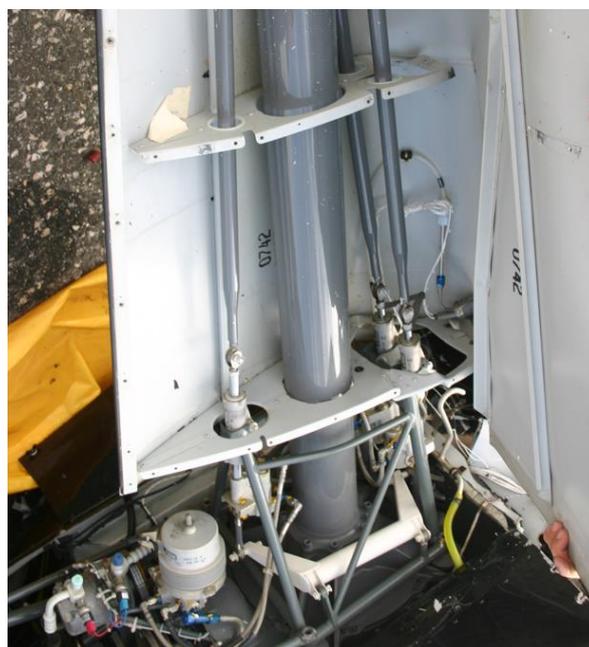
Foto 11: push-pull tubes – upper.

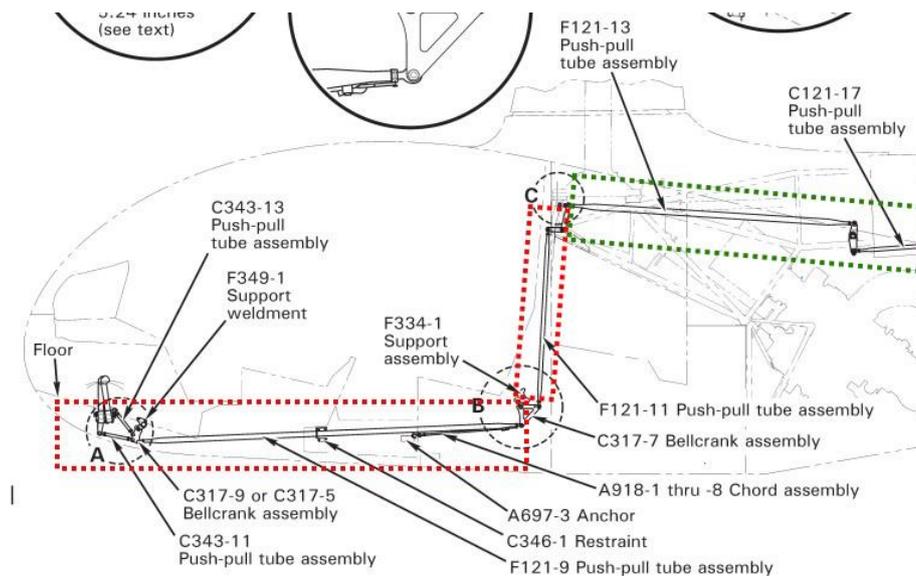
FIGURE 67-3 TAIL ROTOR FLIGHT CONTROLS

La linea di comando del rotore di coda presentava, nella parte frontale dell'elicottero, un elevato livello di distruzione con rotture che pregiudicavano la continuità dei cinematismi (Figura 10).

Figura 10: comandi di volo rotore di coda. Nei riquadri verdi ove è stata osservata la continuità. Nei riquadri rossi ove la continuità non era presente.

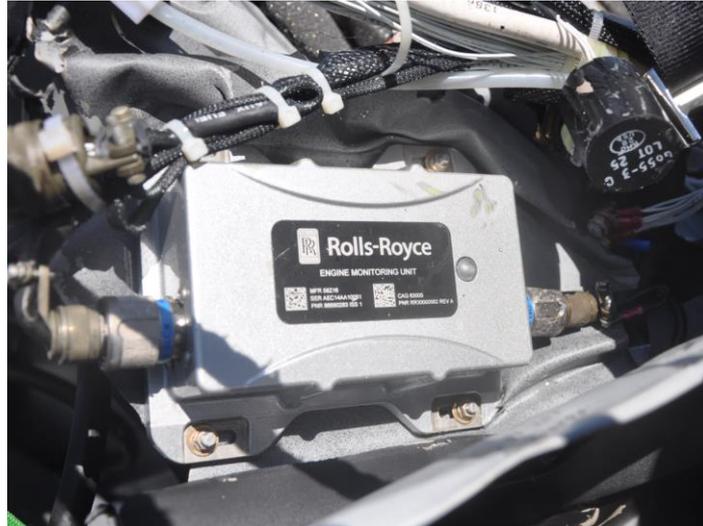
L'engine monitoring unit (EMU) veniva rinvenuta regolarmente collegata al motore e perfettamente integra (Foto 16).

Foto 16: engine monitoring unit.

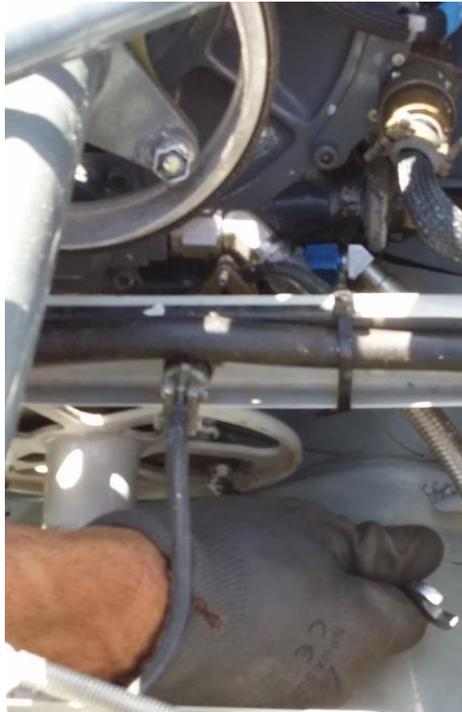
Gli alberi di trasmissione del moto dal motore alla trasmissione principale e da questa al rotore di coda apparivano integri e privi di deformazioni (Foto 17, Foto 18, Foto 19, Foto 20).

Foto 17: in basso il power input shaft dal motore alla trasmissione principale, in alto dalla trasmissione principale al rotore di coda.

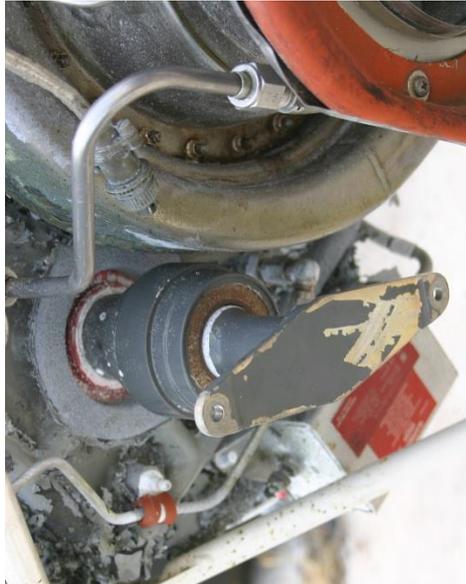
Foto 18: power output shaft (clutch assembly).

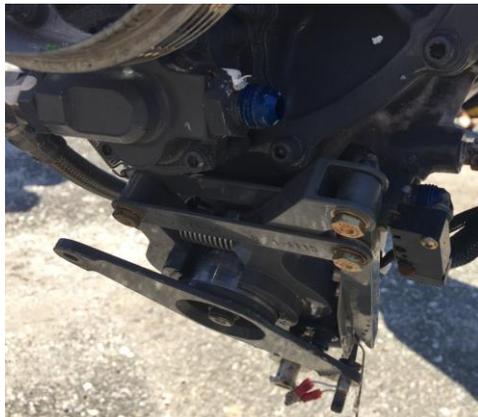
Foto 19: power input from engine (yoke) alla main rotor gearbox.

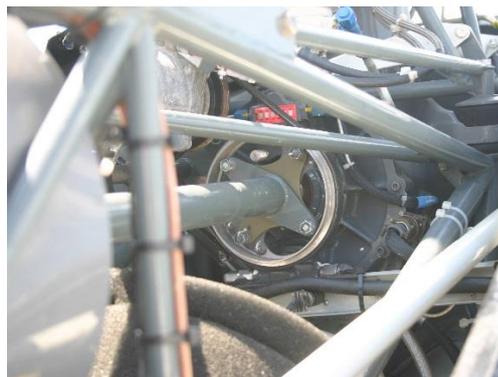
Foto 20: tail rotor power shaft alla main rotor gearbox (MRGB).

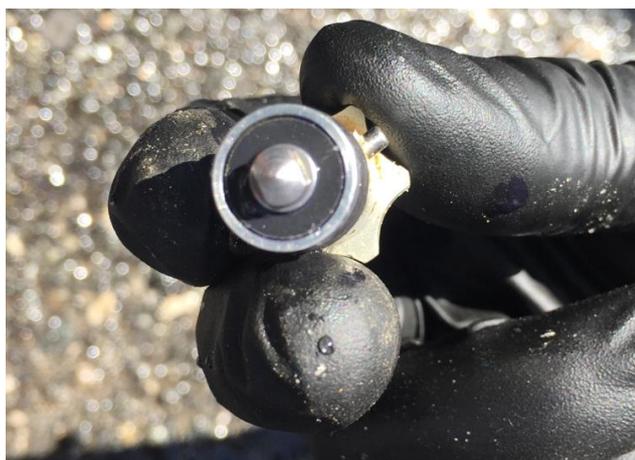
La scatola ingranaggi della trasmissione principale era integra, conteneva olio al livello previsto ed i tappi magnetici risultavano puliti e privi di particolato metallico (Foto 21, Foto 22).

Foto 22: tappo magnetico della trasmissione principale, pulito e privo di particolato metallico.

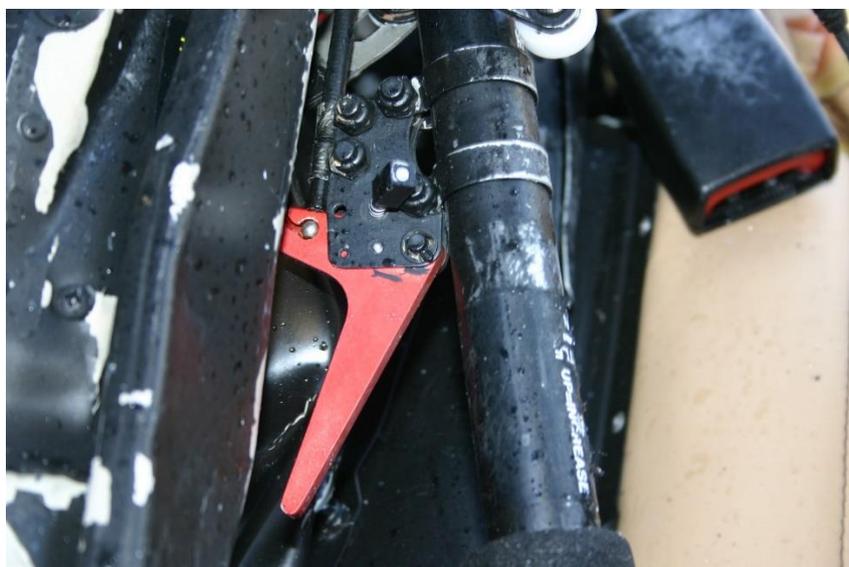
La *throttle* era posizionata su “*flight*”. Dall’analisi del sistema di attivazione dei galleggianti di emergenza, la maniglia non risultava essere stata azionata. Il meccanismo di sicurezza era in posizione “*locked*”, la leva in sede ed il cavo in posizione di riposo (Foto 24, Foto 25).

Foto 24: pop out float lever.

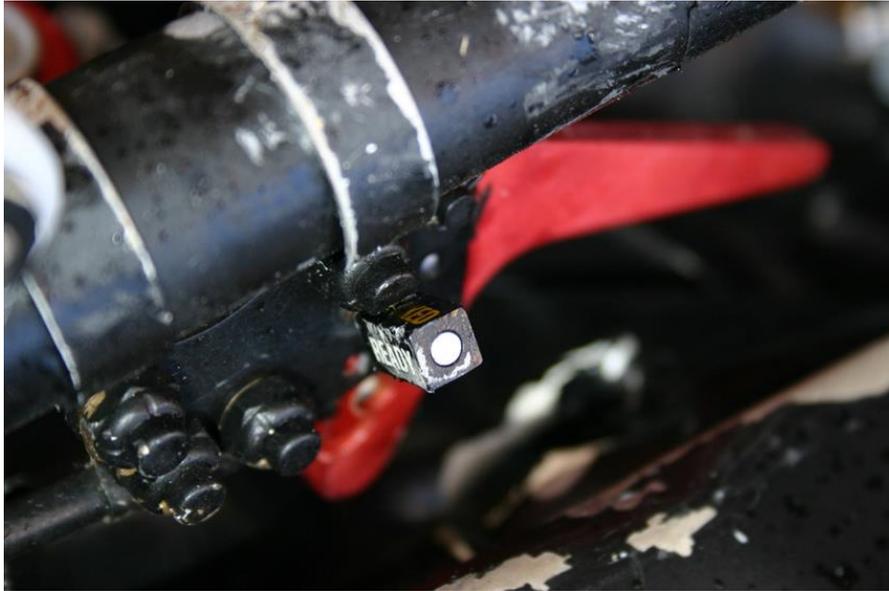
Foto 25: selettore sicura pop out float lever in posizione "locked".

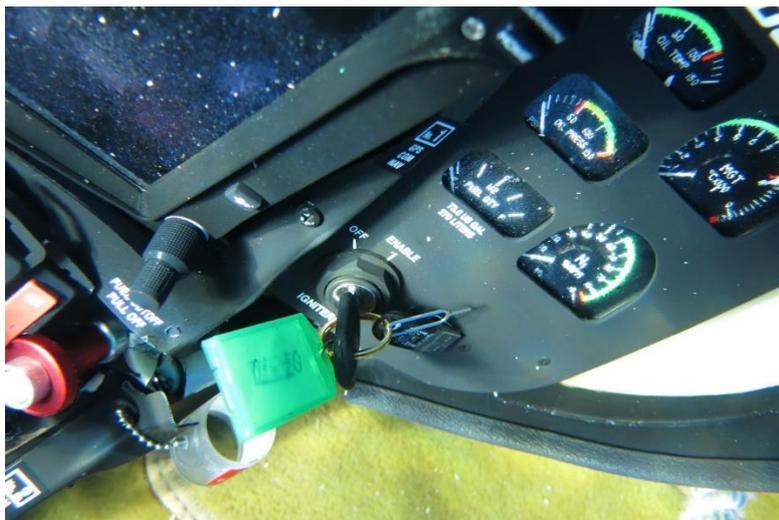
La chiave del selettore *igniter* era in posizione "OFF"; il selettore per lo spegnimento del motore *fuel cutoff pull off* era completamente inserito ovvero in posizione di apertura (Foto 26).

Foto 26: al centro chiave consenso accensione in posizione "OFF". A sinistra in basso (di colore rosso) il comando fuel cut off pull off completamente inserito (aperto).

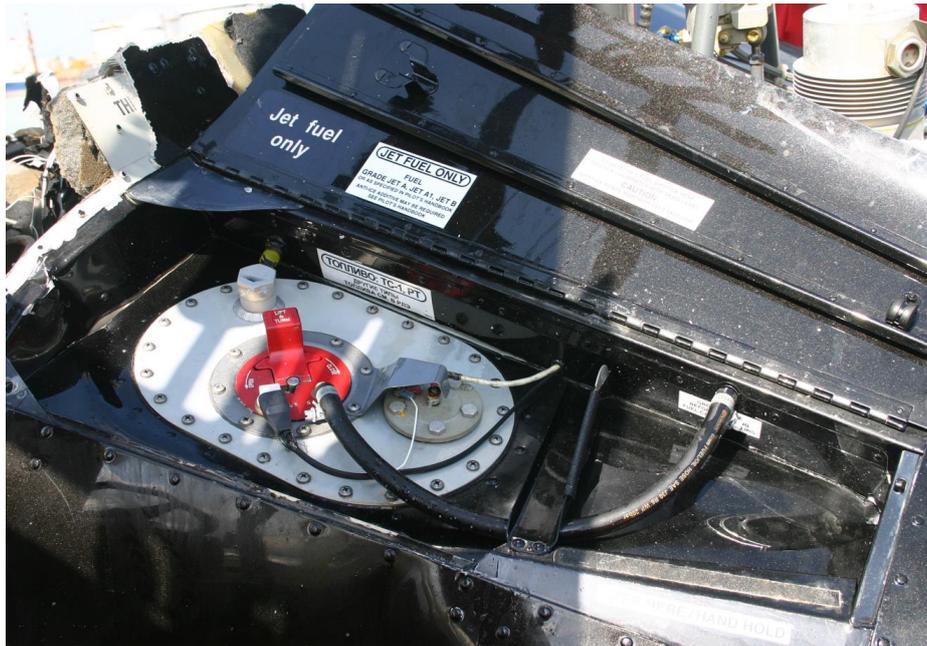
Il serbatoio principale conteneva ancora carburante (Foto 27). A bordo era presente un serbatoio ausiliario, distruttosi all'impatto (Foto 28).

Foto 27: tappo serbatoio principale.

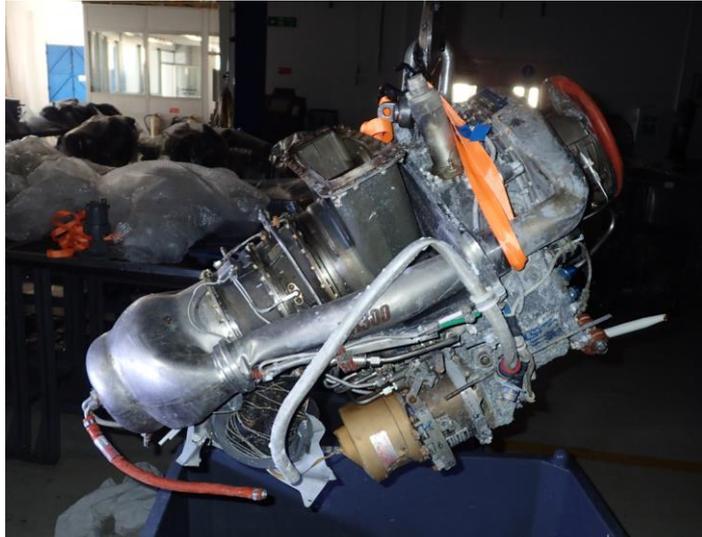
Il motore, a causa dell'immersione in acqua salata, all'atto delle indagini presentava notevole corrosione della scatola ingranaggi (*accessory gearbox*), il cui alloggiamento e copertura (*housing e cover*) risultavano a tratti sgretolato tanto che gli ingranaggi interni apparivano esposti ed ossidati (Foto 29, Foto 30).

Foto 29: vista del lato destro il motore RR300 prima del tear down.

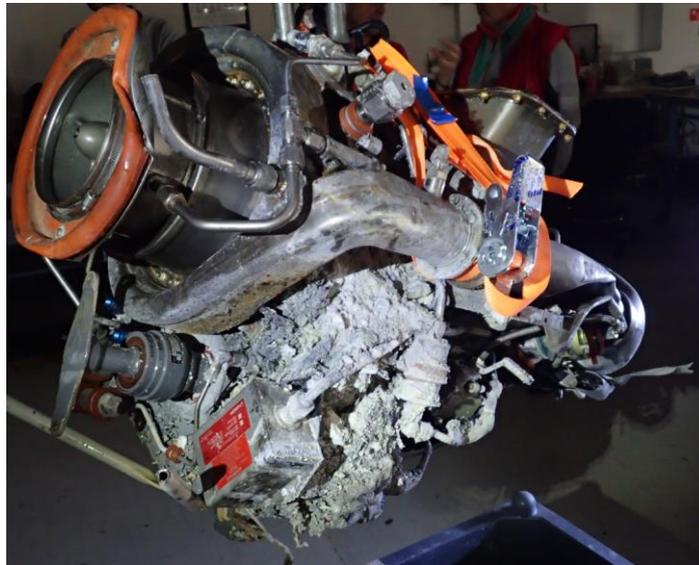
Foto 30: vista del lato sinistro il motore RR300 prima del tear down.

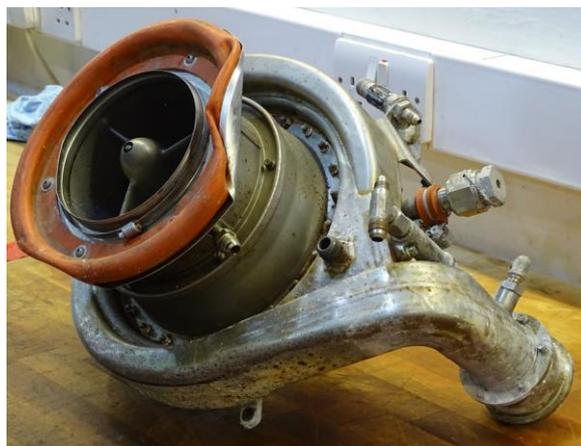
L'esame visivo dell'esterno del modulo del compressore non ha rivelato danni visibili da impatto. Il compressore non poteva essere ruotato manualmente prima o dopo la separazione dal motore a causa della corrosione. Il *compressor front support* (Foto 31, Foto 35) era regolarmente posizionato ed era visivamente normale, con ogiva e le tre alette di guida (*inlet guide vanes*) prive di danni. Lo smontaggio ha rivelato che il rotore centrifugo (*impeller*, Foto 32) e la sua copertura (*shroud*, Foto 33) erano in posizione e non presentavano danni. Il diffusore del compressore (*diffuser*, Foto 34), il supporto posteriore erano tutti in posizione e, a parte una leggera corrosione, non presentavano danni.

Foto 31: la sezione del compressore.

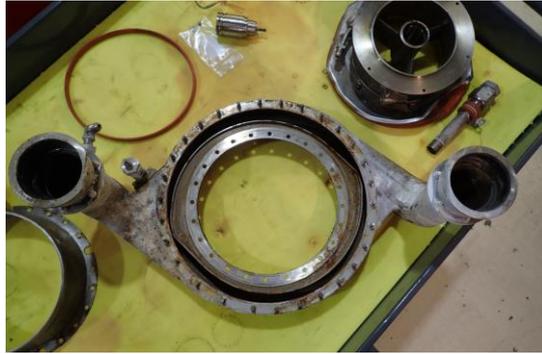
Foto 35: compressor scroll (al centro) e front support (in alto a destra).

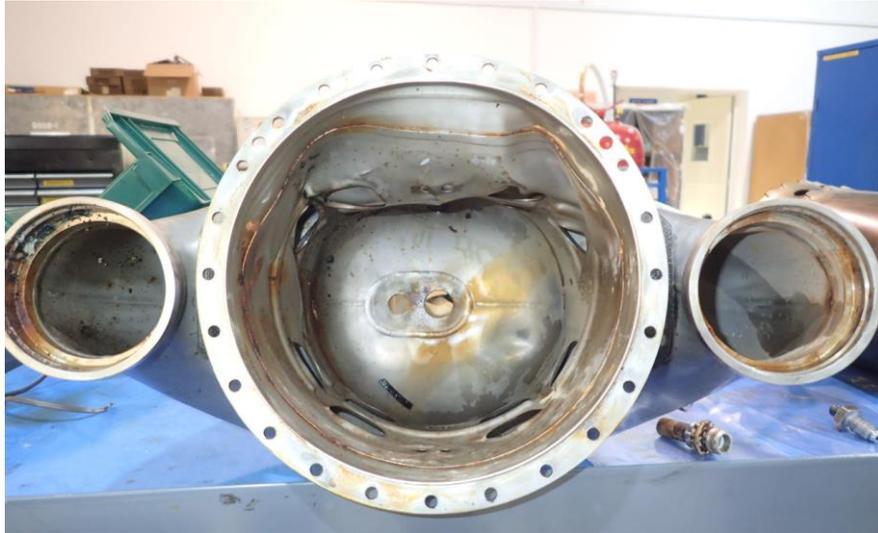
L'involucro esterno della camera combustione (*outer combustion case* Foto 38, Foto 39) era regolarmente collegato al motore e mostrava segni di schiacciamento da impatto sulla parte inferiore. Il rivestimento interno della camera di combustione (*combustion liner* Foto 40, Foto 41) mostrava danni da impatto sul lato inferiore, con andamento simile a quello dell'involucro esterno della camera di combustione. L'esame visivo del rivestimento interno non ha rivelato alcuna traccia di bruciature anomale. Il tubo sinistro di scarico dell'aria del compressore (*left discharge tube*) presentava pesanti danni da schiacciamento da metà della sua lunghezza in poi. Il tubo destro di scarico dell'aria del compressore (*right discharge tube*) era in sede e presentava danni da impatto sulla parte inferiore verso il lato posteriore (Foto 42).

Foto 39: vista interna dell'outer combustion case.

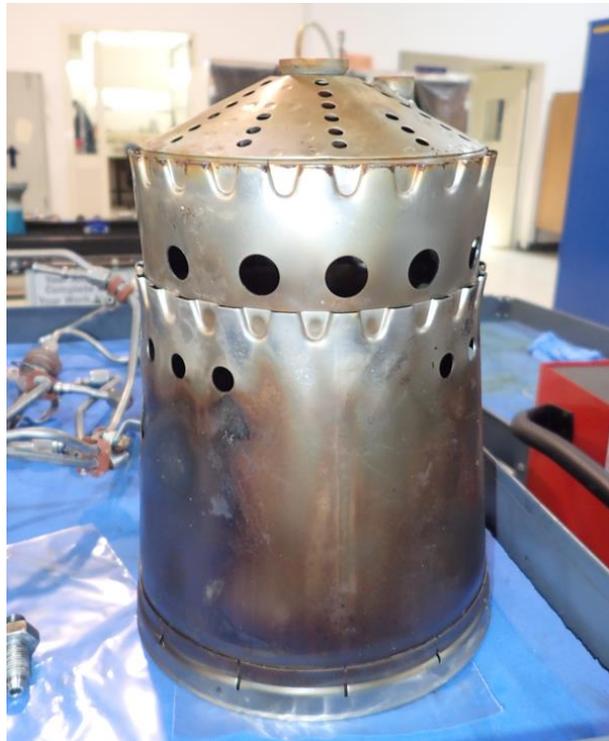
Foto 40: combustion liner (esterno).

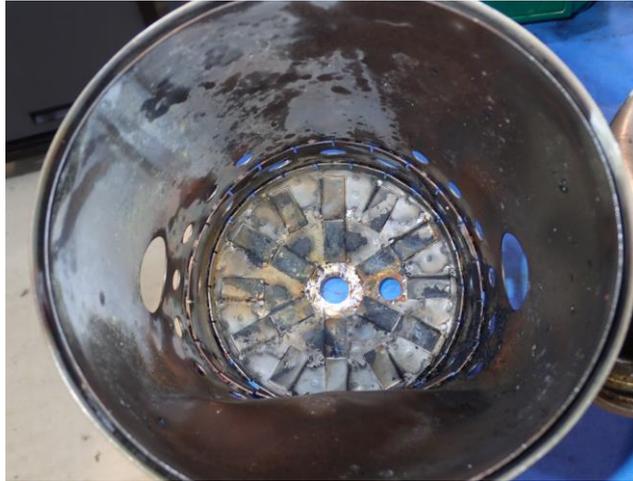
Foto 41: combustion liner (interno).

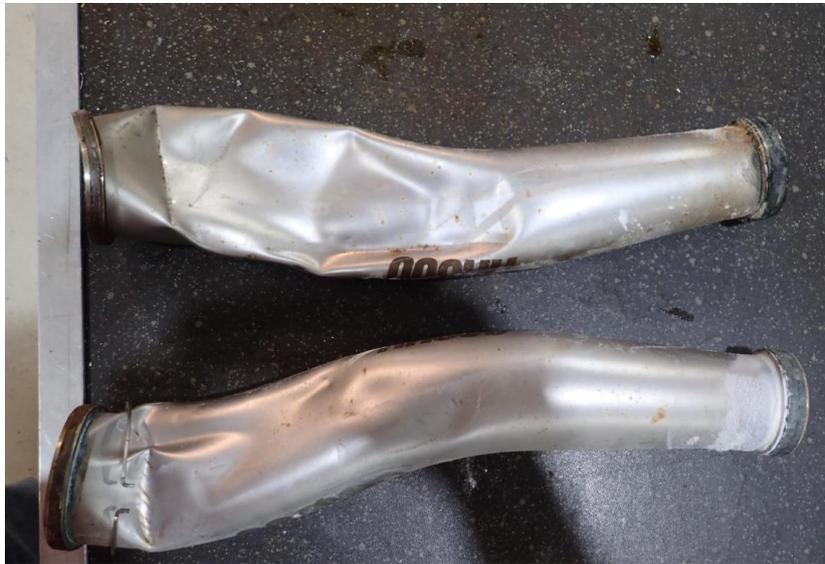
Foto 42: compressor discharge air tubes.

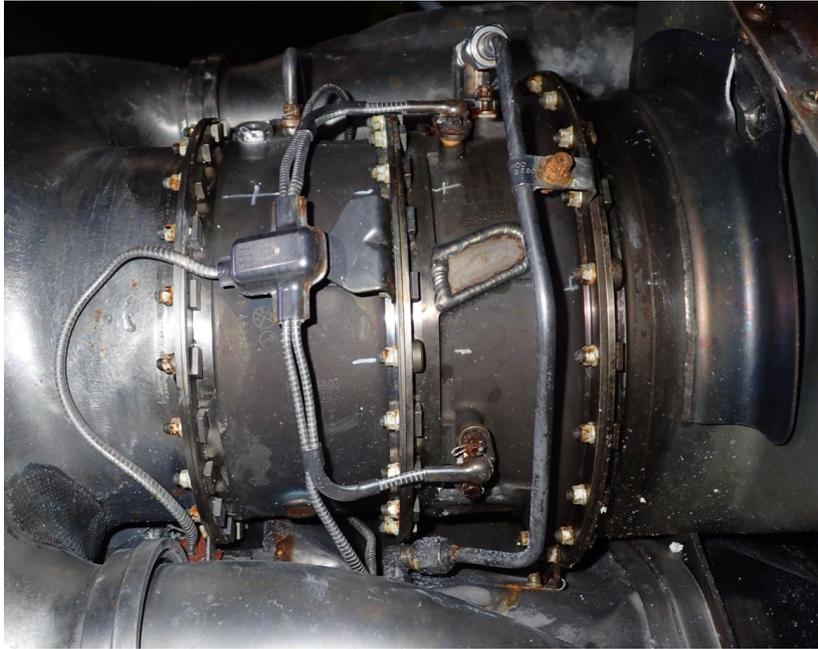
I supporti della turbina del generatore di gas e della turbina di potenza erano regolarmente in sede e non presentavano danni visibili da impatto esterno (Foto 43 Foto 44, Foto 45) . Il cablaggio delle termocoppie era in posizione e non presentava danni visibili, e tutte le sonde mostravano assenza di segni di bruciature o di esposizione a temperature eccessive (Foto 46). Durante lo smontaggio della turbina è stata notata la presenza di acqua in tutta la linea di passaggio dei gas e sulle superfici delle palette, delle alette e linee di scorrimento (*vanes*).

Foto 43: la sezione della turbina in posizione originaria.

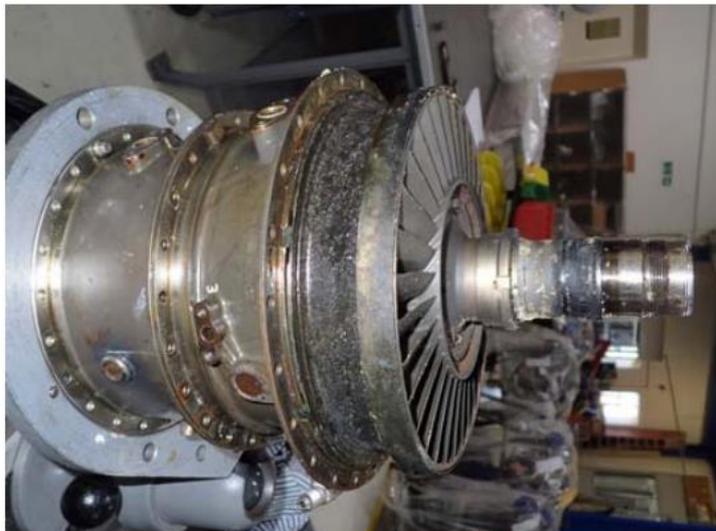
Foto 44: i supporti della turbina del generatore di gas e della turbina di potenza con il quarto stadio della turbina di potenza ed albero della turbina di potenza (power turbine outer shaft).

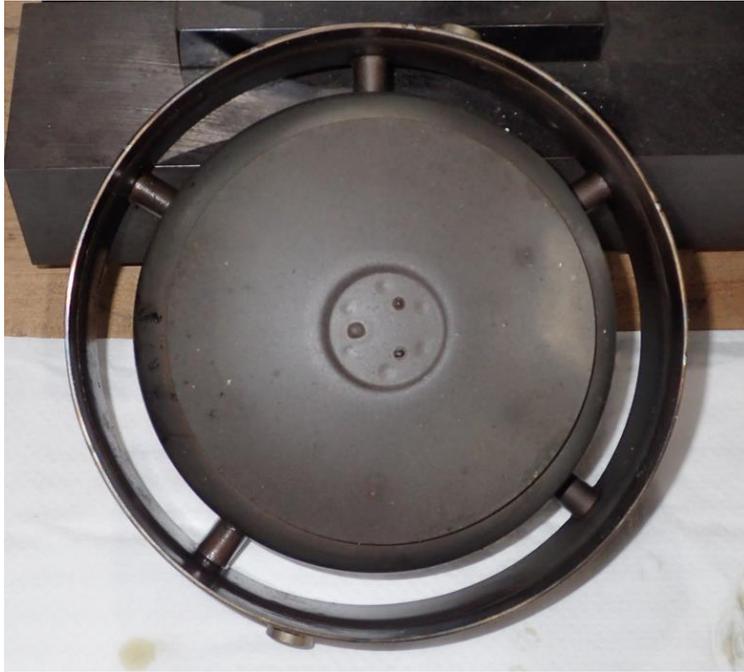
Foto 45: rivestimento dello statore primo stadio (Nozzle shield).

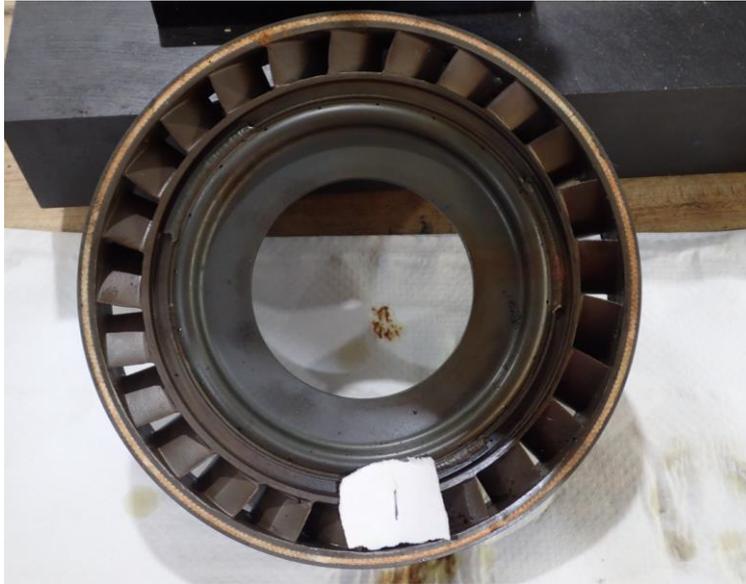
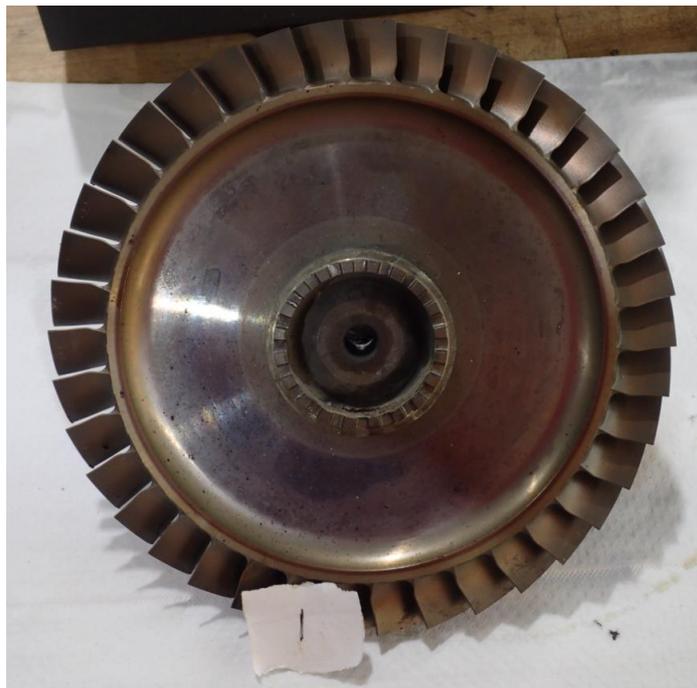
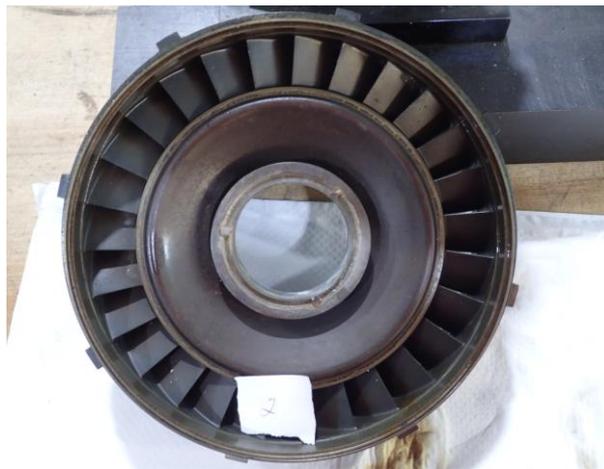
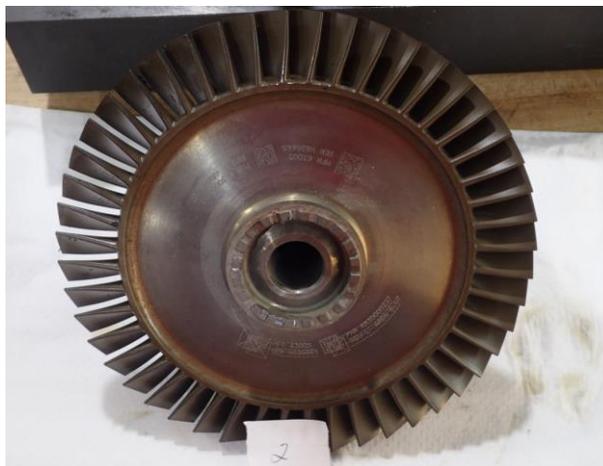
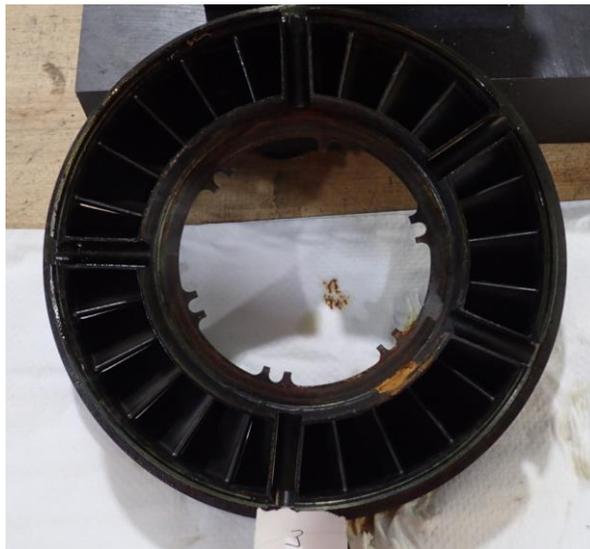
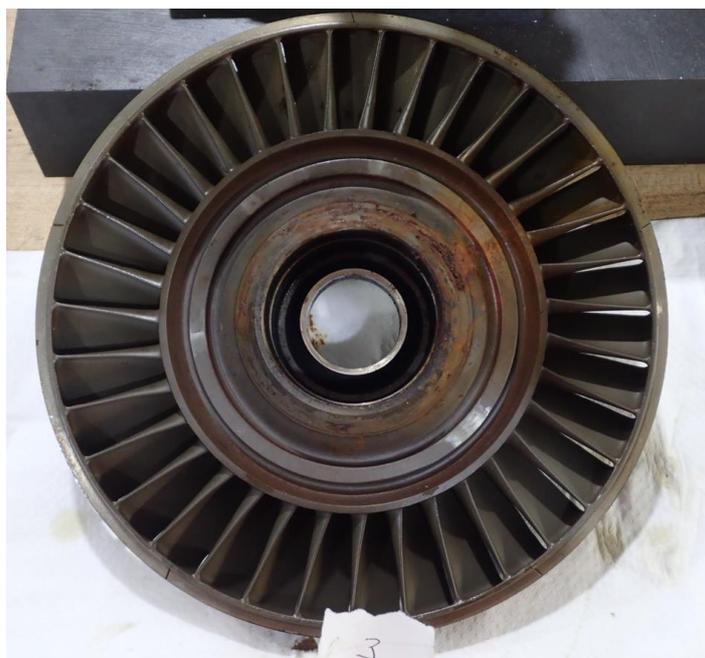
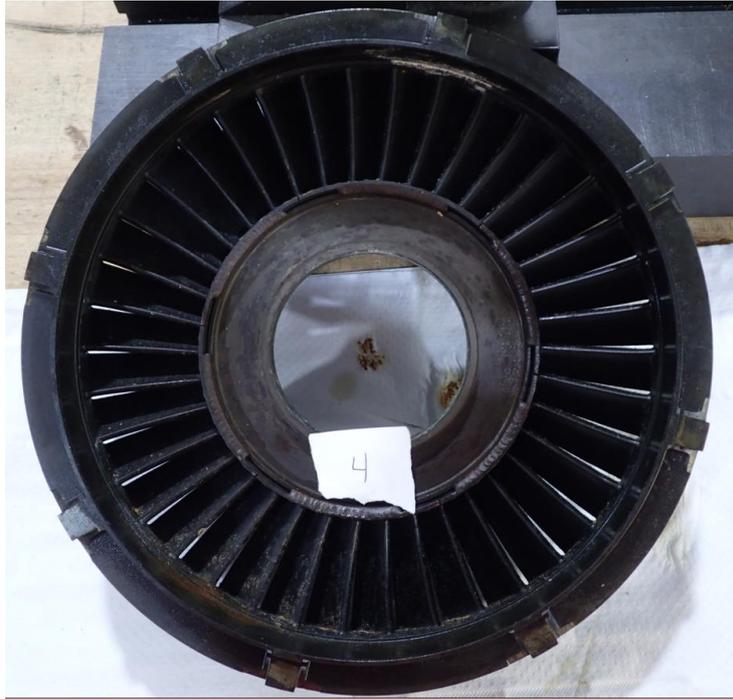
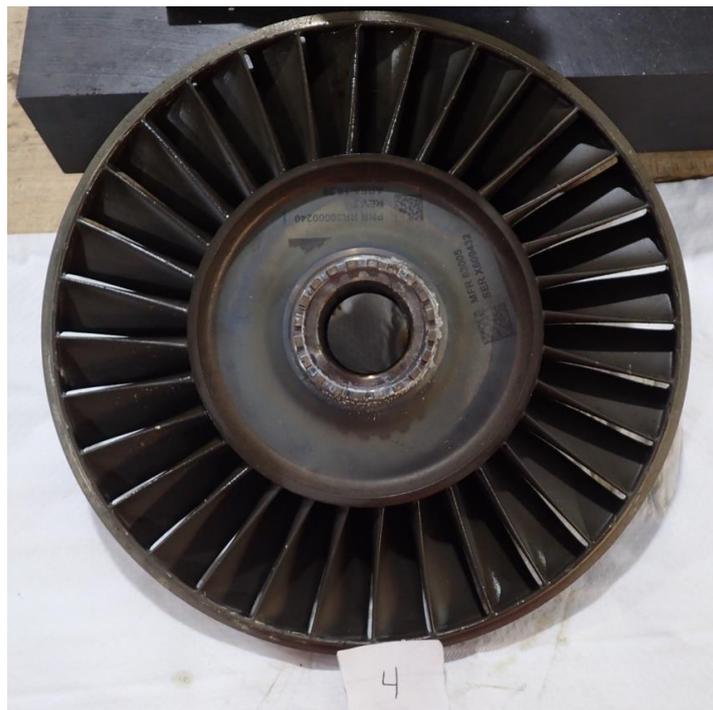
I due stadi rotorici della turbina del generatore di gas ed i due stadi rotorici della turbina di potenza sono stati rimossi. Tutti e quattro gli stadi della turbina avevano un aspetto normale e non presentavano danni (da Foto 47 a Foto 55).

Foto 47: statore primo stadio.

Foto 48: rotore primo stadio.

Foto 50: statore secondo stadio.

Foto 51: rotore secondo stadio.

Foto 52: statore terzo stadio.

Foto 53: rotore terzo stadio.

Foto 54: statore quarto stadio.

Foto 55: rotore quarto stadio.

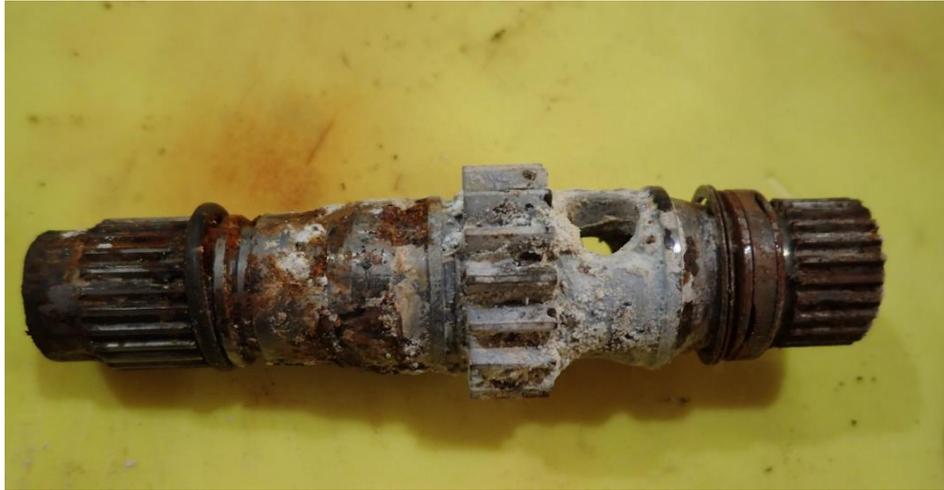
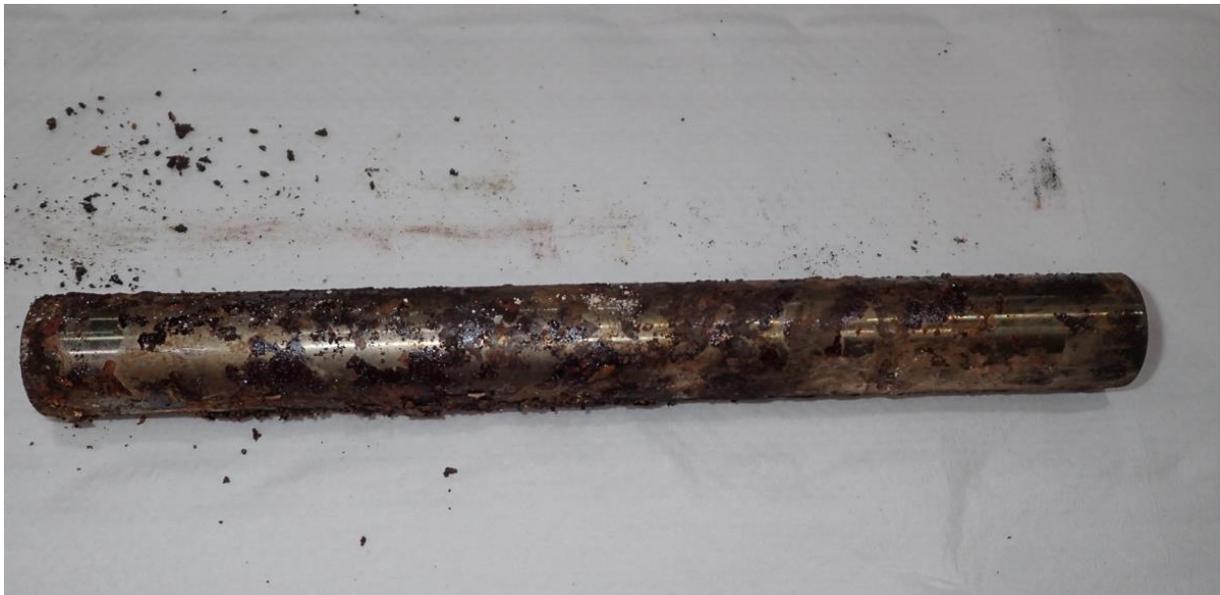
La rimozione e l'esame dell'albero N1, costituito dall'albero dell'adattatore (Foto 56) e dall'accoppiamento turbina-compressore (Foto 57), ha rivelato che ciascuno di essi era correttamente in sede e, a parte la corrosione dovuta all'immersione in mare, in normali condizioni.

Foto 56: spur adapter gear shaft.

Foto 57: turbine to compressor coupling.

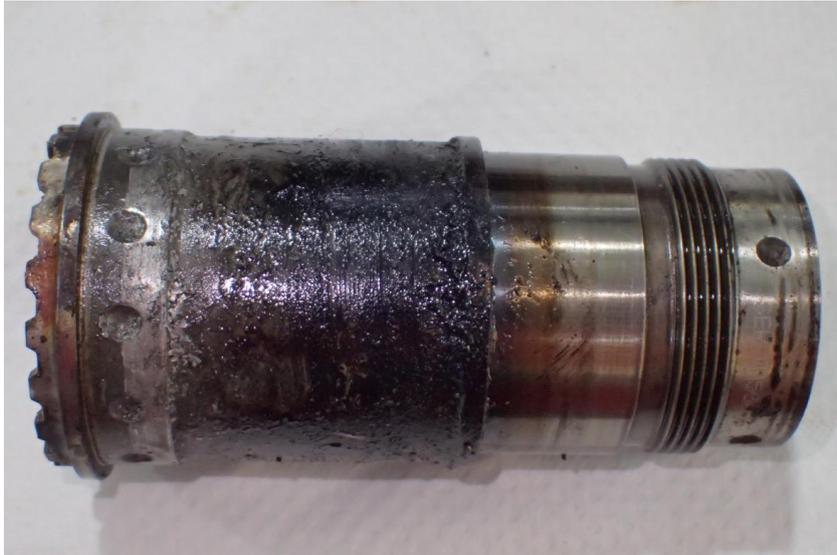
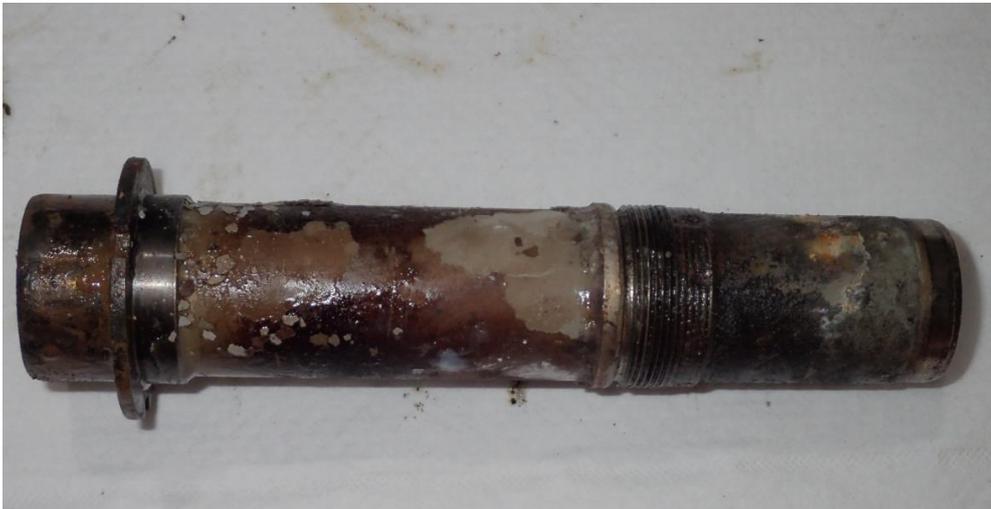
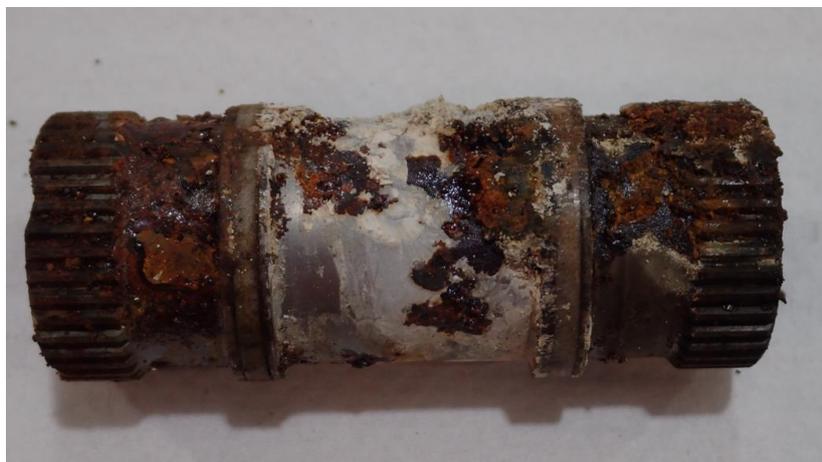
L'esame dell'albero N2, costituito dall'albero esterno della turbina di potenza (Foto 58), dall'albero interno della turbina di potenza (Foto 59) e dall'ingranaggio di collegamento dalla turbina di potenza al pignone (Foto 60), ha rivelato che ciascuno di essi era correttamente posizionato e, a parte la corrosione, di aspetto normale.

Foto 58: power turbine outer shaft.

Foto 59: power turbine inner shaft.

Foto 60: power turbine to pinion gear coupling.

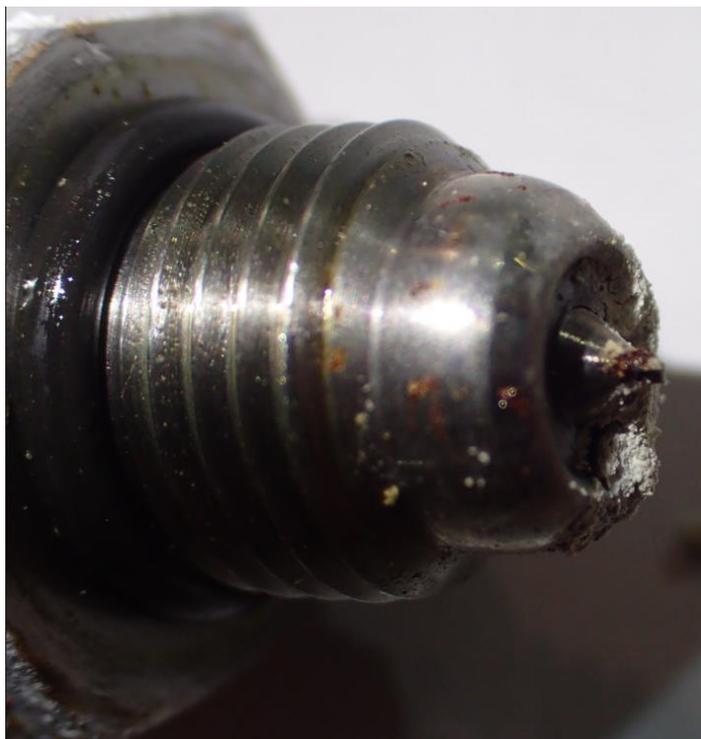
Il tappo magnetico (*chip detector*) superiore era in stato apparentemente normale con un basso livello di ossidazione e privo di qualsiasi evidenza di particolato metallico (Foto 61). Il tappo magnetico inferiore mostrava corrosione ed era privo di particolato metallico visibile (Foto 62).

Foto 61: chip detector superiore.

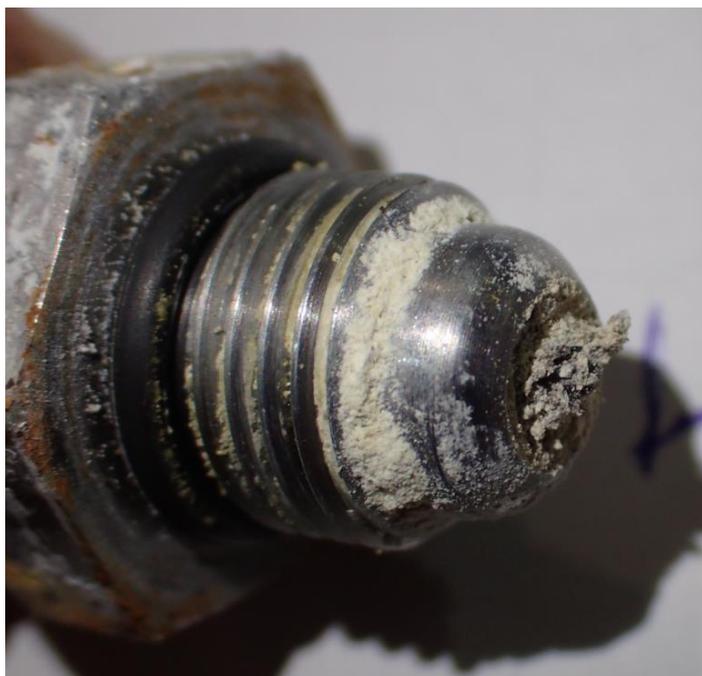
Foto 62: chip detector inferiore.

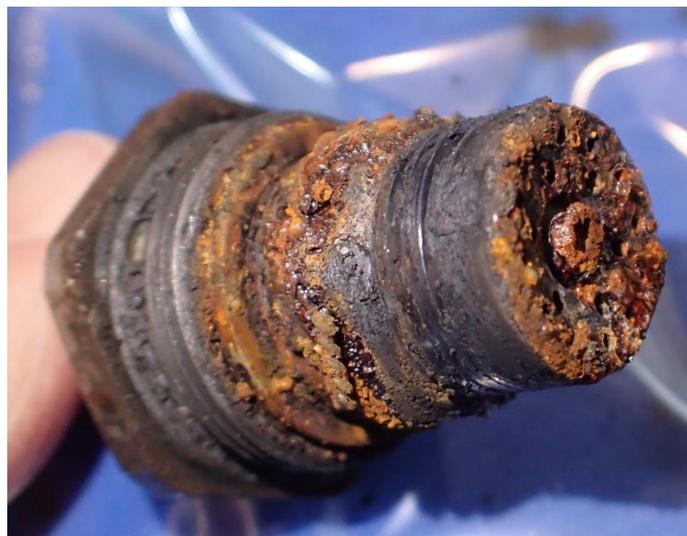
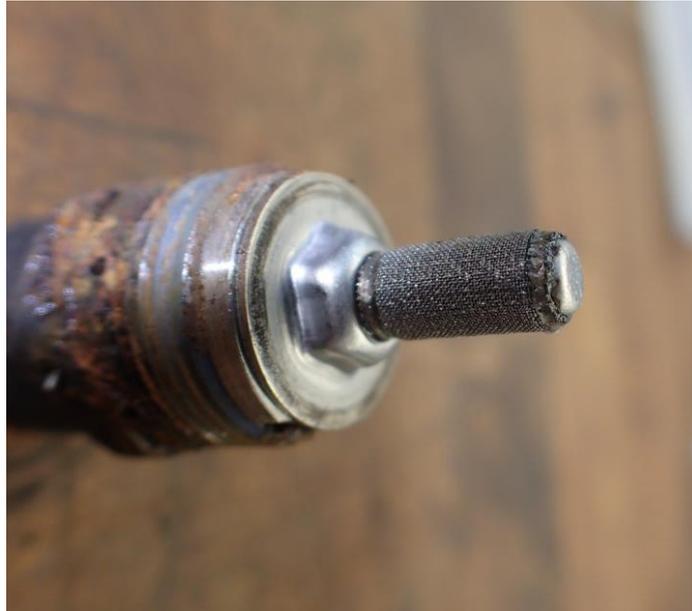
La pompa del carburante era ancora nella sua posizione normale. La flangia di fissaggio inferiore era rotta (Foto 63). Tutte le tubazioni del carburante tra la pompa del carburante, l’unità di controllo del carburante e l’ugello del carburante erano in posizione con tutti i dadi “B” delle tubazioni del carburante e i relativi raccordi serrati. L’ugello del carburante (fuel nozzle) presentava corrosione dovuta all’esposizione all’acqua salata (Foto 64). Il condotto aveva un aspetto normale e lo schermo dell’ugello era privo di detriti (Foto 65).

Foto 64: fuel nozzle.

Foto 65: fuel nozzle screen.

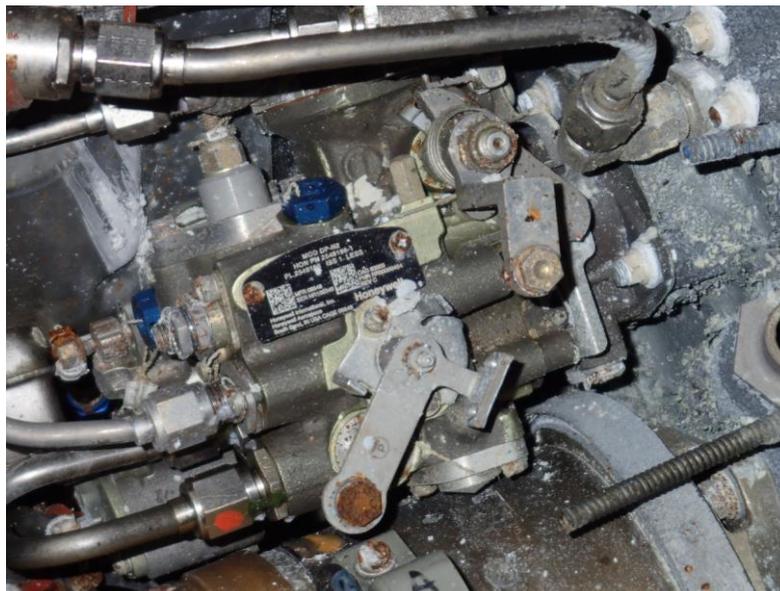
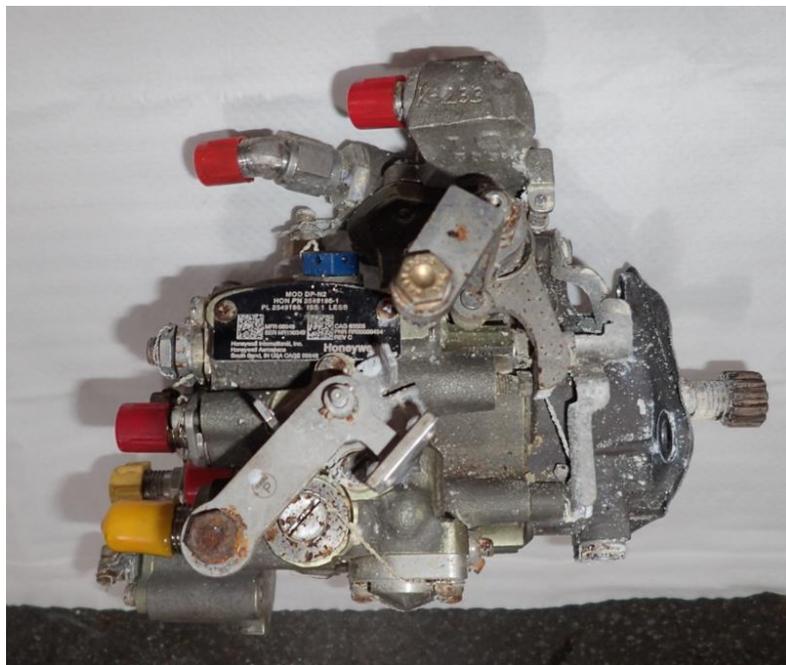
Il regolatore della turbina di potenza (PTG Foto 66) e l'unità di controllo del carburante (Gas Turbine Fuel Control o Fuel Control Unit FCU, Foto 67) avevano un aspetto normale, ad eccezione di un inizio di corrosione, e non presentavano danni visibili. La leva che aziona la valvola *fuel cut off* era in posizione di apertura, coerentemente con il comando in cabina. Una volta separati dal motore è stato possibile osservare che l'azionamento manuale del braccio di accelerazione dell'unità di controllo del carburante (FCU) aveva un funzionamento regolare da un fondo corsa all'altro (Foto 68). A causa della copiosa presenza di corrosione ed ossidazione il braccio di comando del regolatore della turbina di potenza (PTG) non poteva essere azionato manualmente e si trovava in una posizione di circa 30 gradi (Foto 69). Sia l'alberino di trasmissione principale del regolatore della turbina che quello dell'unità di controllo del combustibile non mostravano segni di rotazione.

Foto 66: Gas Producer Fuel Control Unit prima della rimozione dal motore.

Foto 68: FCU dopo la rimozione.

L'unità di controllo è stata smontata e non sono stati identificati guasti meccanici preesistenti. All'interno dell'unità sono stati trovati corrosione e detriti riconducibili all'ingresso di acqua di mare. I componenti del carburante (filtro, valvola di bypass e gruppo valvola di dosaggio) erano in buone condizioni, prive di ostruzioni e quando sono stati smontati, si poteva apprezzare un forte odore di carburante. Anche in questo caso, in considerazione delle condizioni, caratterizzate da diffusa corrosione ed ossidazione, il componente non ha potuto essere testato al banco.
