RELAZIONE D'INCHIESTA

INCIDENTE

**Elicottero Robinson R66 marche di identificazione RA-07370
6NM Sud Ovest isola di Gorgona 22 luglio 2019**

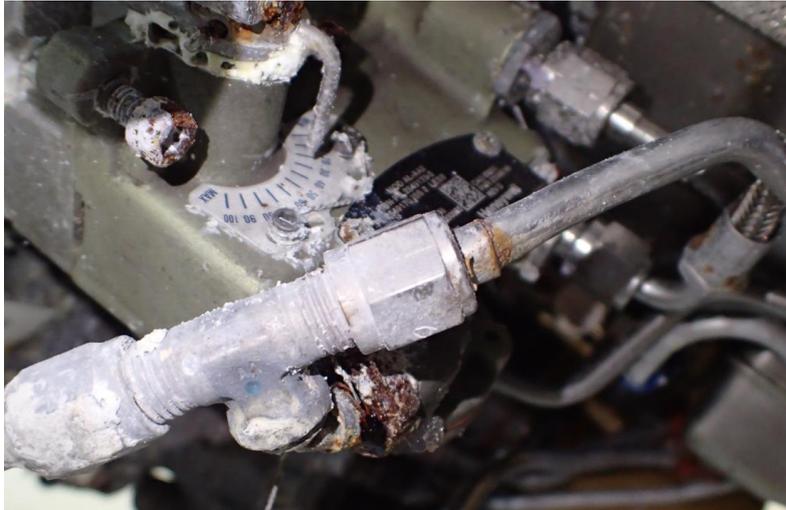
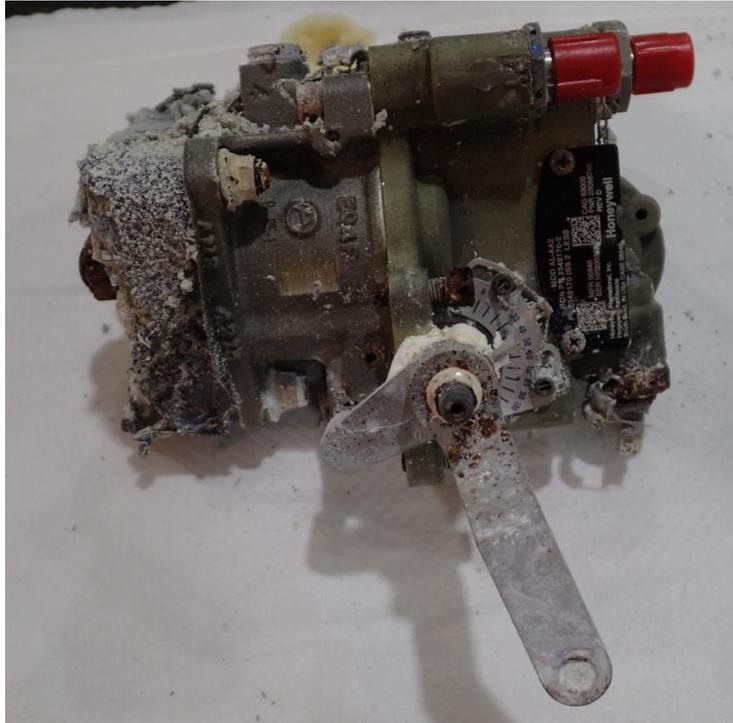
Foto 67: power turbine governor prima della rimozione dal motore. In primo piano la frattura del raccordo della tubazione T-fitting.

Foto 69: PTG dopo la rimozione.

Il PTG (Foto 70, Foto 71, Foto 72) è stato smontato e i cuscinetti di ingresso erano in buone condizioni. Le condizioni del PTG non indicavano alcun guasto meccanico preesistente o presenza di danni o anomalie pregressi all'impatto tali da impedirne il normale funzionamento. In considerazione delle condizioni, caratterizzate da diffusa corrosione ed ossidazione, il componente non ha potuto però essere testato al banco.

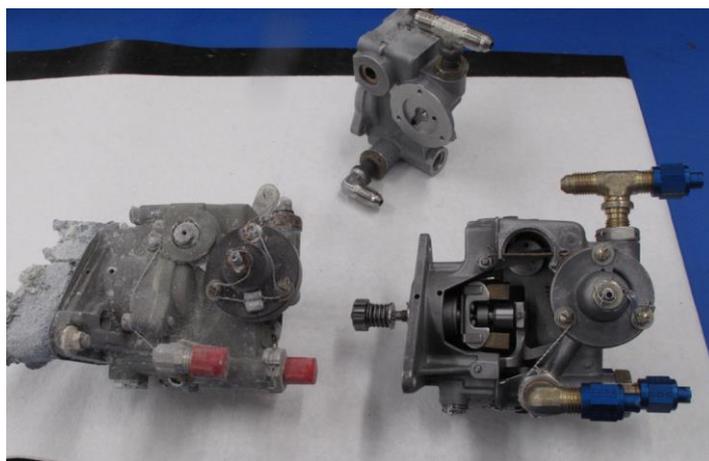
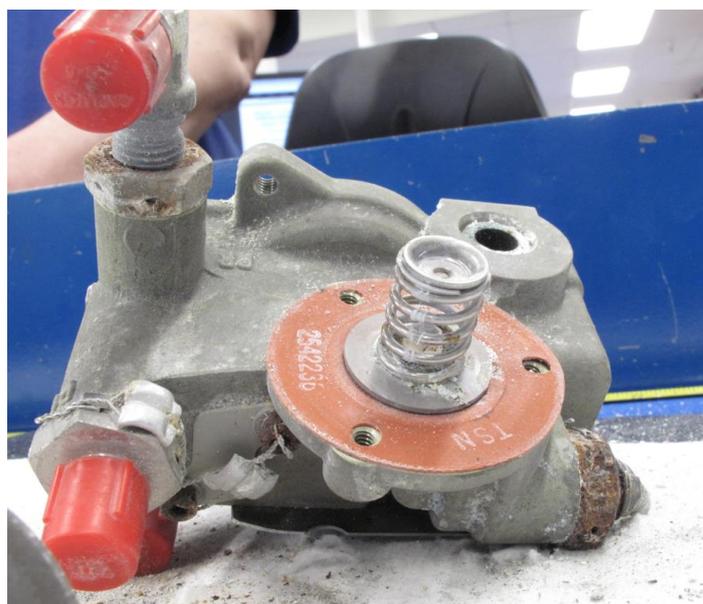
Foto 70: PTG appartenente al motore dell'elicottero RA-07370 (a sinistra) confrontato con componente esplicativo prima dello smontaggio (a destra).

Foto 72: regulator section del PTG incorporato nella copertura.

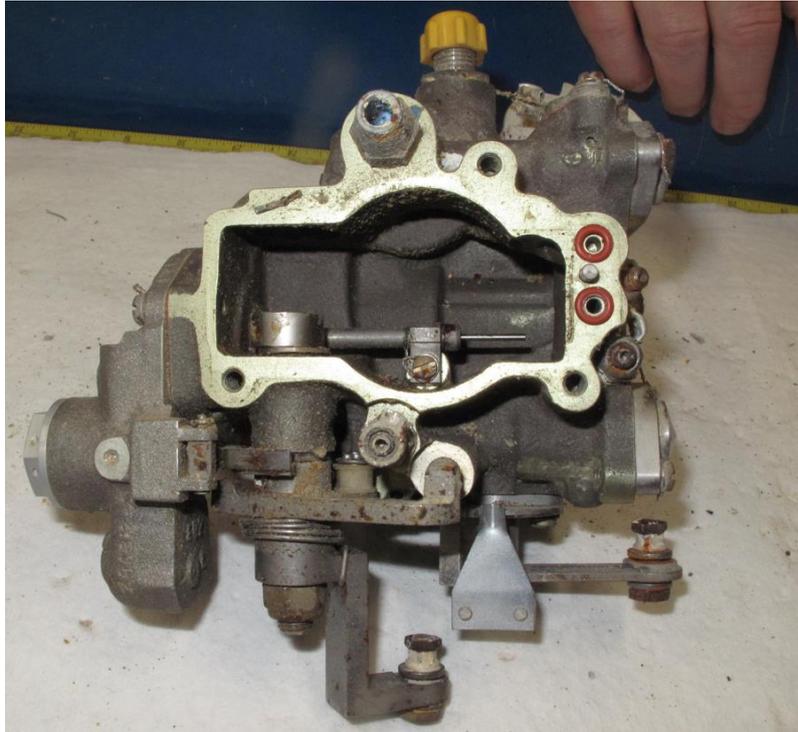
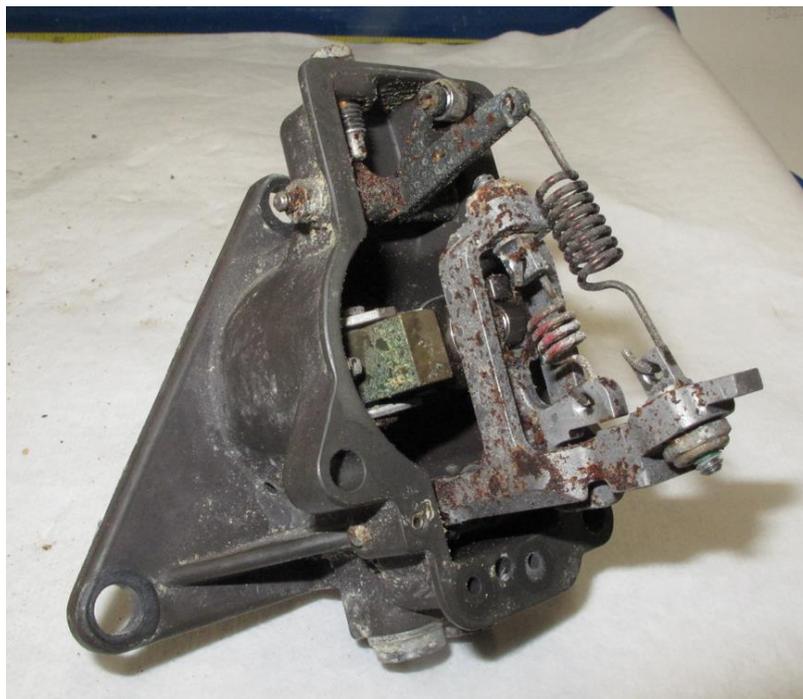
L'unità di controllo è stata smontata e non sono stati identificati guasti meccanici preesistenti. All'interno dell'unità sono stati trovati corrosione e detriti riconducibili all'ingresso di acqua di mare. I componenti del carburante (filtro, valvola di bypass e gruppo valvola di dosaggio) erano in buone condizioni, prive di ostruzioni e quando sono stati smontati, si poteva apprezzare un forte odore di carburante. Anche in questo caso, in considerazione delle condizioni, caratterizzate da diffusa corrosione ed ossidazione, il componente non ha potuto essere testato al banco.

Foto 73: FCU.

Foto 74: FCU drive body assembly.

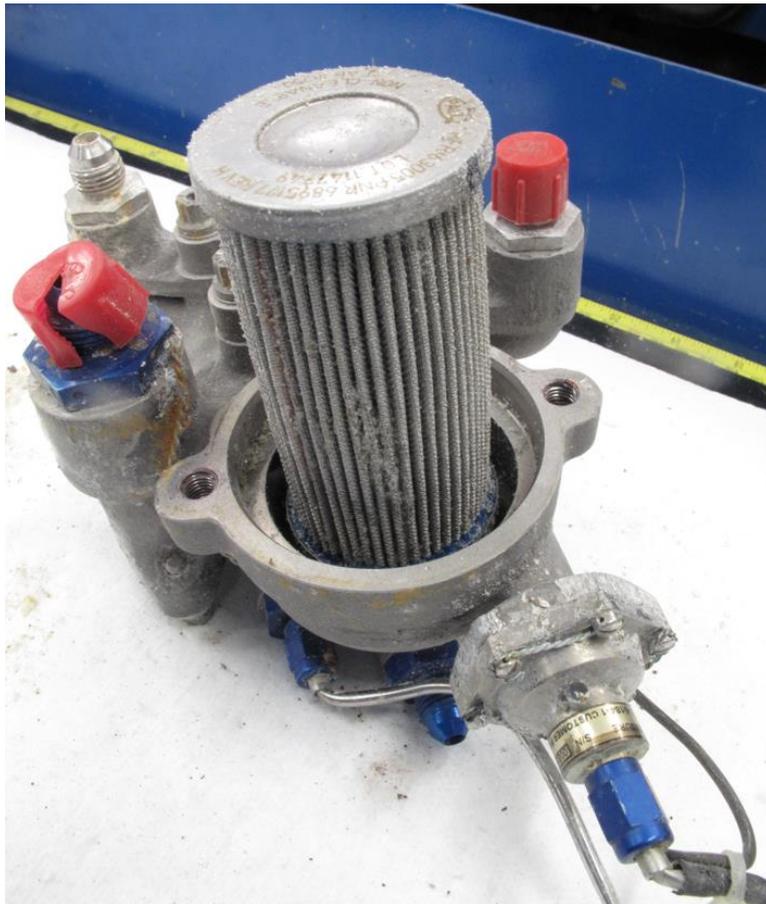
L'albero di ingresso e la guarnizione in carbonio erano visibilmente disassati e una delle tre alette di montaggio era rotta. L'albero è stato smontato e trovato rotto in una sezione sottosquadro, tra la base e lo stelo. Gli ingranaggi della pompa del carburante non potevano essere ruotati per l'evidente copiosa presenza di corrosione ed ossidazione. All'interno degli stessi non vi erano corpi estranei ed i denti risultavano intatti.

Foto 78: dettaglio del filtro della pompa carburante.

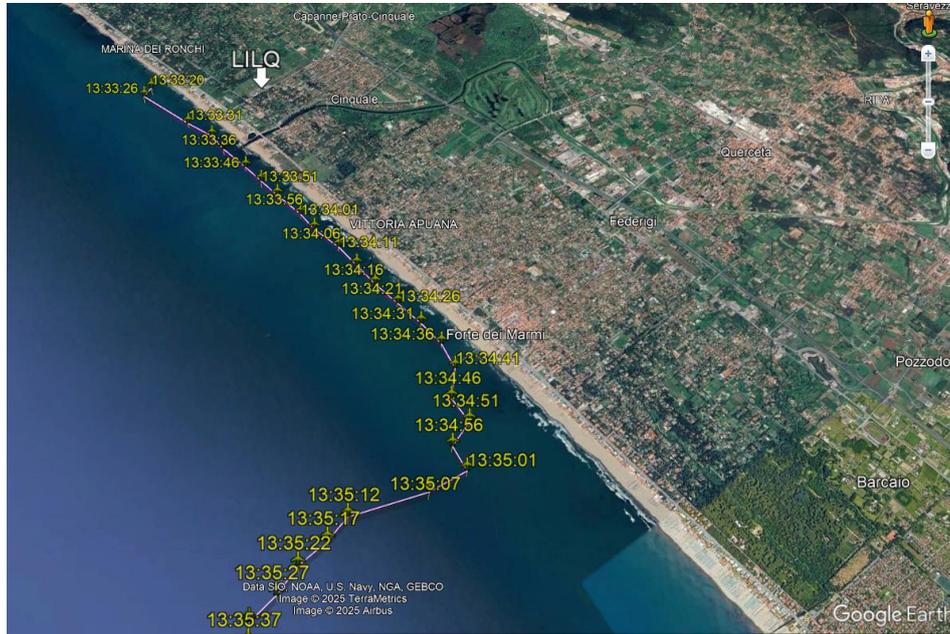
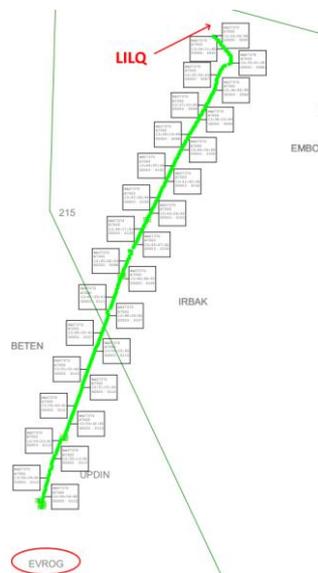
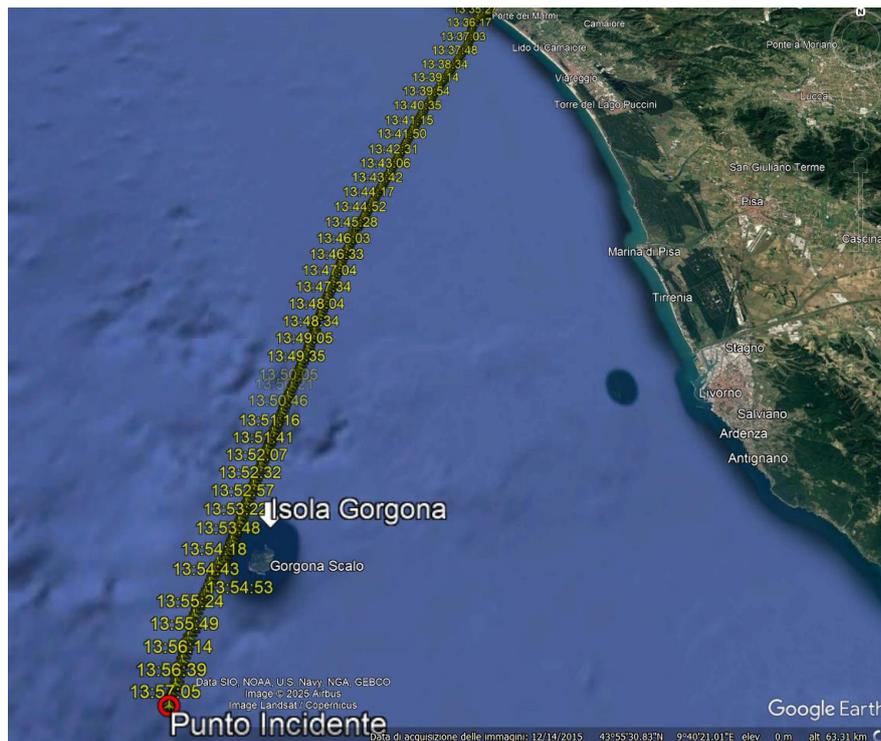
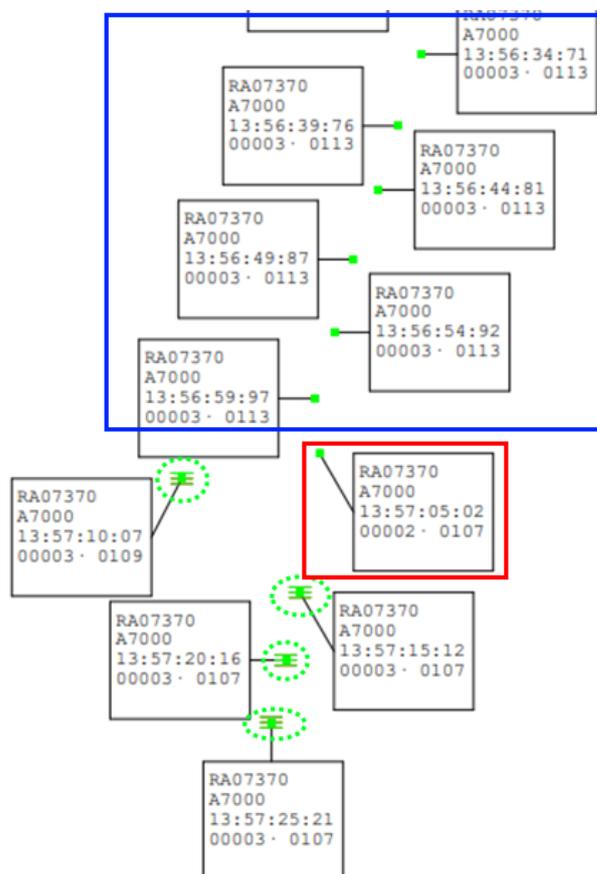
Il volo dell'elicottero è stato registrato dai radar del provider dei servizi di assistenza alla navigazione aerea ENAV SpA dalle 13.33'20" alle 13.57'25" con una battuta ogni 5 secondi. La prima battuta radar corrisponde all'incirca all'attraversamento della linea di costa dopo il decollo da Massa Cinquale. Da tale tempo l'elicottero ha seguito su mare la linea di costa con orientamento Sud Est fino al traverso di Forte dei Marmi (13.34'41" circa), quando l'elicottero ha virato a destra assumendo una prua verso Sud Ovest (205° circa) transitando al traverso Ovest dell'isola di Gorgona alle 13.54' circa a meno di un miglio nautico. L'elicottero ha volato con andamento rettilineo ad una quota di

300 ft indicati dal transponder (che fornisce indicazioni riferita a 1013 hPa) ovvero a circa 500 ft di altezza sulla superficie del mare e ad una velocità al suolo uniforme sempre prossima o superiore a 110 nodi. Le velocità dei rilevamenti radar riferiti agli ultimi cinque minuti di volo indicano un valore costante di 113 nodi di *ground speed*. Le ultime quattro battute radar dopo il tempo 13.57'05" sono "navigate"⁴.

Figura 14: percorso al suolo da 13.33'20" (pochi secondi dopo il decollo), lungo costa fino alla virata a destra verso punto EVROG (trasposto su Google Earth).

Figura 15: tracciato radar complessivo, dalla partenza all'impatto. Evidenziato in rosso il punto EVROG.

Figura 16: tracciato radar con i tempi dal momento della virata a destra dal traverso di Forte dei Marmi verso il punto EVROG (trasposto su Google Earth).

Figura 17: plottato radar degli ultimi 30 secondi di volo circa (nel riquadro blu e rosso l'ultima battuta). Indicate dagli ovali verdi le quattro tracce "navigate".

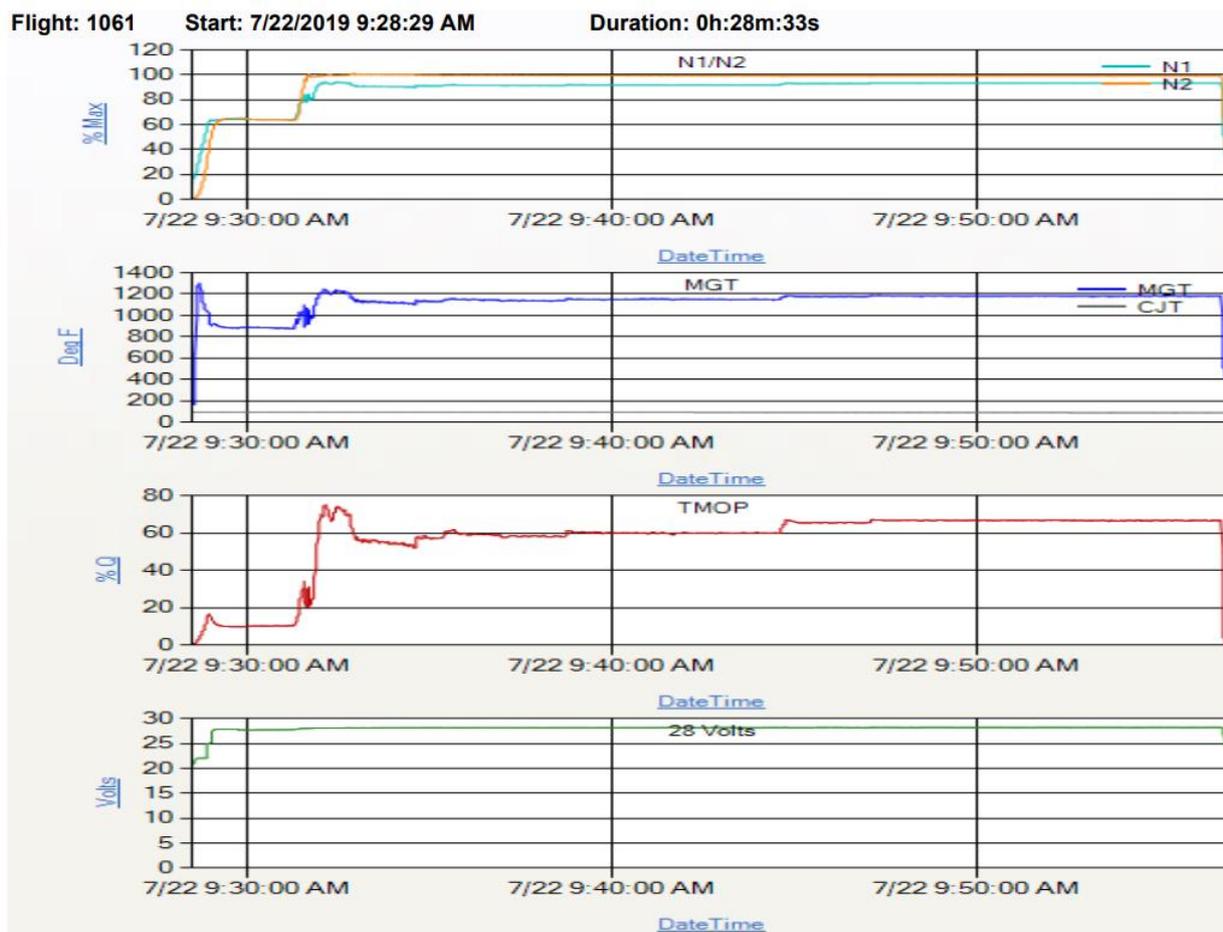
Tabella 3: estratto dei parametri EMU relativi allo spegnimento del volo n°1061, ovvero del volo dell'incidente. Nel riquadro rosso il tempo totale dall'inizio dello spegnimento all'ultimo dato registrato. Nel riquadro tratteggiato il tempo a partire da 59% N1.

Figura 18: visualizzazione grafica dei dati EMU riferiti al volo dell'incidente.
