# **RELAZIONE D'INCHIESTA**

## **INCIDENTE**

**occorso all'aeromobile VDS Avanzato Porto Aviation Group  
RISEN 916, numero di identificazione I-E637,  
in località Cino (SO),  
28.02.2025**

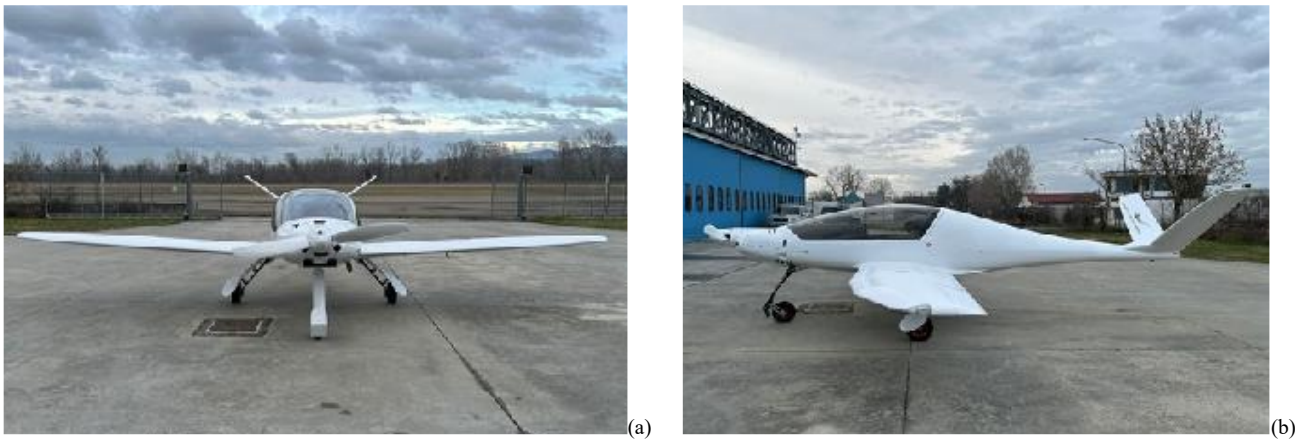
Il velivolo RISEN 916, costruito dalla Porto Aviation Group srl, è un monomotore, biposto, con ala bassa e carrello triciclo retrattile (foto 3). Le sue caratteristiche dimensionali principali sono le seguenti: lunghezza 6,8 m; apertura alare 8,2 m; altezza 2,1 m. (figura 1). Il velivolo, che ha una MTOM di 600 kg, è equipaggiato con un motore alternativo Bombardier Rotax 916iS che esprime una potenza di 160 HP a 5800 RPM.

Foto 3: (a) vista frontale velivolo Porto Aviation Group RISEN 916; (b) vista laterale (fonte: Certificato di Identificazione di apparecchio per il volo da diporto o sportivo – Aero Club d’Italia)

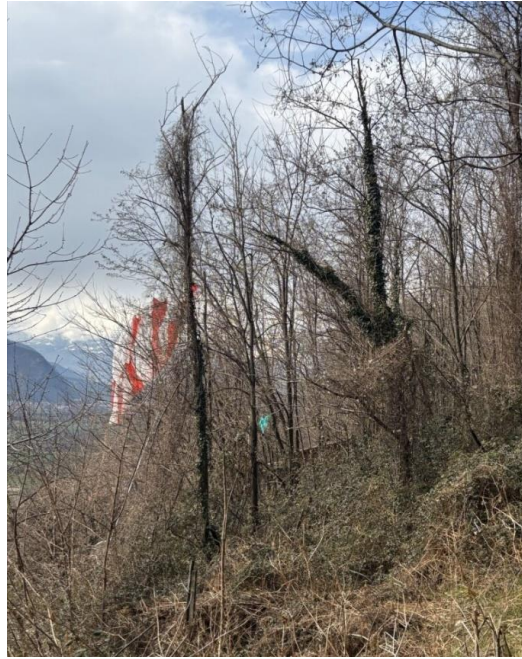
Il terreno interessato dall'atterraggio forzato dell'aeromobile risultava essere in contesto extraurbano, in coordinate 46°09'16"N, 9°28'50"E. L'area circostante era caratterizzata da bassa densità di edifici e da ridotta densità abitativa, con presenza di terreni prevalentemente agricoli. Il paracadute balistico veniva rinvenuto tra i rami di un albero appartenente ad una zona boscosa (foto 4) adiacente al punto di arresto finale dell'aeromobile. Non è stata rilevata presenza di rottami del velivolo al di fuori della zona di contatto con gli alberi, di atterraggio e contatto finale del velivolo con il terreno.

Foto 4: paracadute balistico.
