**INCIDENTE**  
**VELIVOLO AIR TRACTOR AT802A marche I-SPEB**

<b>Tipo di aeromobile:</b> AIR TRACTOR AT802A		<b>Marche di immatricolazione:</b> I-SPEB.		<b>Data:</b> 12 AGOSTO 2023 <b>Ora:</b> 7.00 UTC	
<b>Natura del volo:</b> addestramento.		<b>Persone a bordo:</b> pilota.		<b>Luogo dell'evento:</b> Lago Santa Croce (BL).	
<b>Danni all'aeromobile:</b> <ul style="list-style-type: none"> <li>• pale elica piegate e mozzo spaccato;</li> <li>• accessory gear box danneggiata.</li> <li>• supporto motore danneggiato;</li> <li>• pinna ventrale danneggiata.</li> </ul>		<b>Lesioni a persone:</b> nessuna.		<b>Altri danni:</b> nessuno.	
<b>Personale di volo: pilota</b>					
<b>Età:</b> 59 anni.	<b>Titoli aeronautici:</b> in corso di validità.	<b>Visita medica:</b> in corso di validità.	<b>Esperienza di volo:</b> circa 14000 h totali, di cui circa 2800 su aeromobili <i>single engine</i> . Dal giugno 17.6.2023 fino al volo terminato con l'incidente aveva volato circa 27 h sul tipo di aeromobile effettuando 173 atterraggi su acqua.

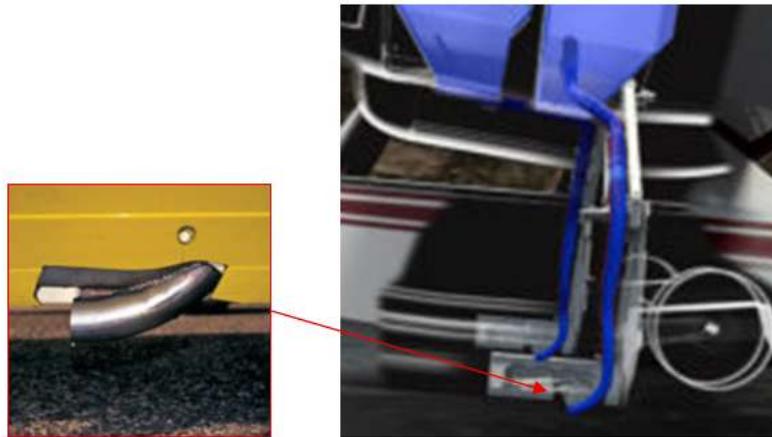
**Informazioni sul sistema di carico e scarico acqua:** il sistema di carico acqua è costituito da due *scoop* (palette) estensibili che, quando attivati ed al contatto con l'acqua in velocità, consentono il riempimento di un apposito serbatoio (*hopper*) per via della pressione nei tubi generata dal moto relativo tra aeromobile ed acqua. L'*hopper* ha la funzionalità di poter essere aperto in volo sopra gli incendi per consentire il rilascio dell'acqua nelle operazioni di spegnimento.

Figura 1: funzionamento del sistema di carico acqua<sup>1</sup>.
