# **RELAZIONE D'INCHIESTA**

**INCIDENTE  
elicottero AW109SP,  
marche di immatricolazione I-CPFL,  
Noceto (PR), 5 febbraio 2025**

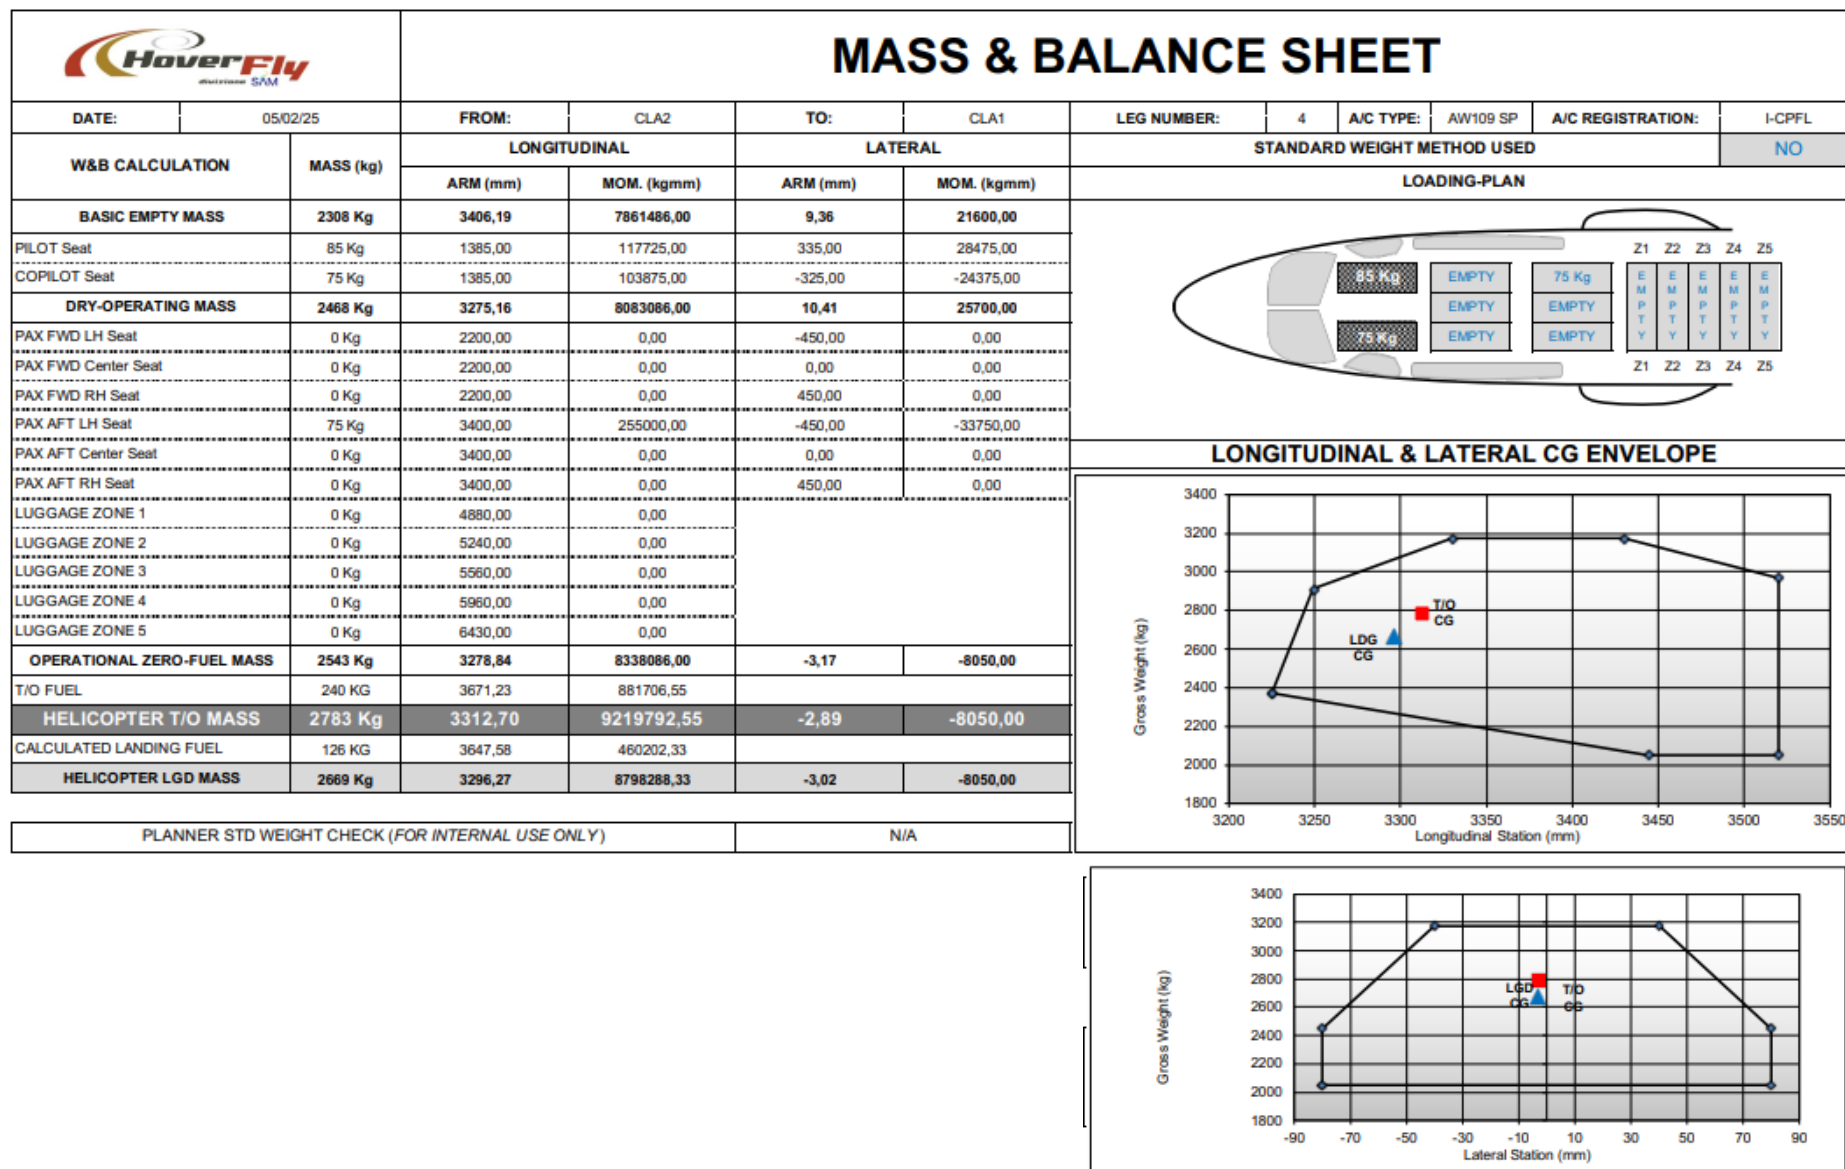
Il rapporto di carico e centraggio prima del decollo per il volo terminato con l'incidente è riportato in Figura 12: si evince la disposizione a bordo dell'equipaggio, coerente con le attribuzioni di pilota comandante (seduto a destra) e co-pilota (seduto a sinistra). Il passeggero

si sarebbe seduto in cabina passeggeri. Lo schema di figura 12 lo riporta nei sedili posteriori a destra, mentre nella colonna testuale il peso è inserito nella casella del sedile posteriore a sinistra. Tale aspetto era comunque ininfluenza ai fini del carico e centraggio che risultava nei limiti.

Figura 12: report di carico e centraggio.

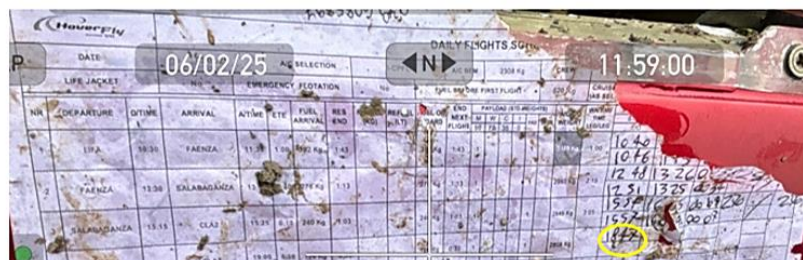
Dal libretto di volo è stato possibile evincere l'annotazione dell'orario di decollo (18:47 locali, foto 3).

Foto 3: parte del libretto di volo recuperato, in giallo evidenza dell'orario di decollo riportato.

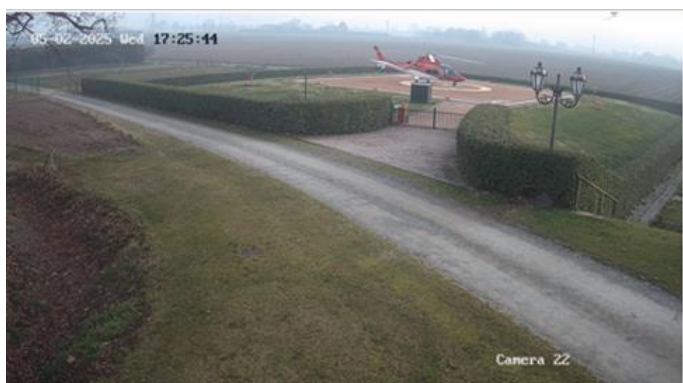
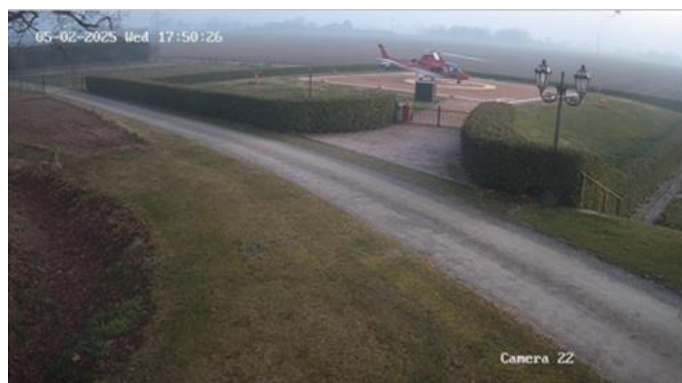
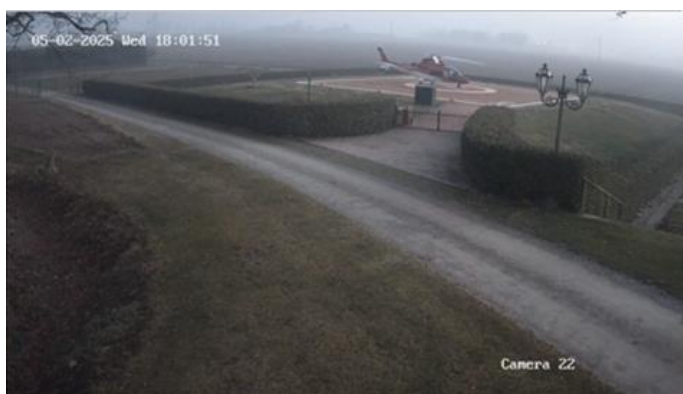
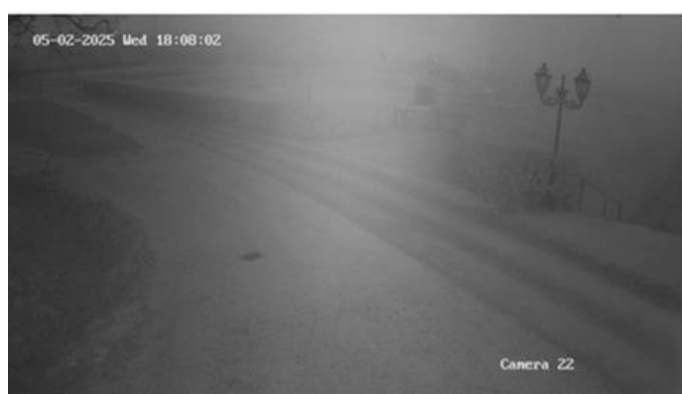
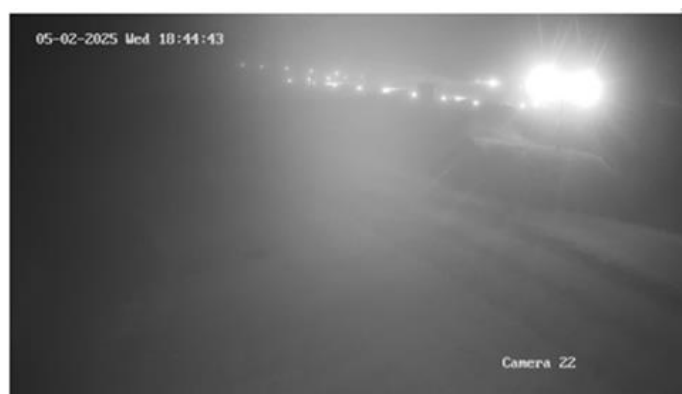
Sequenza 1: fotogrammi in sequenza temporale estratti dalle riprese video della telecamera di sorveglianza.

Dalle 18:08 LT alle 18:44 LT, la riduzione della visibilità, in un arco temporale relativamente breve, era diventata estremamente significativa.

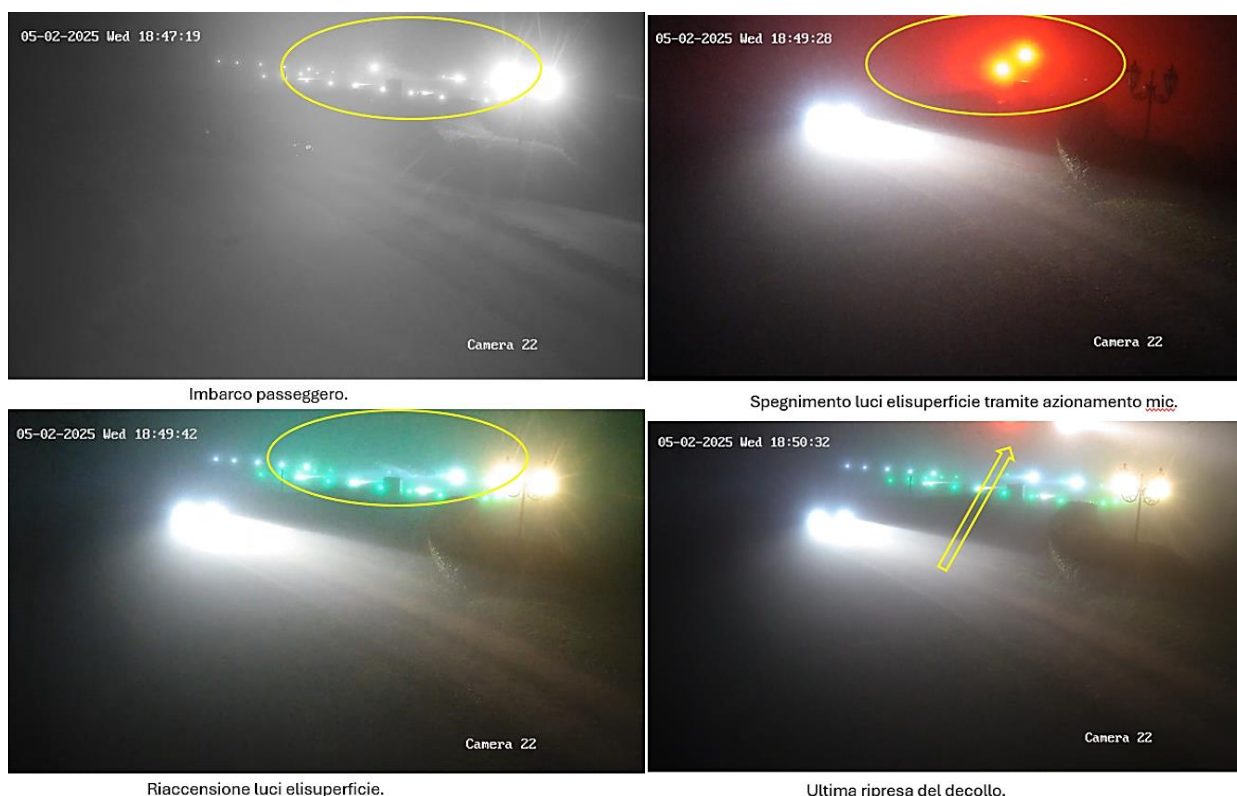
Dopo circa 12 secondi (18:49:42 LT) venivano riattivate. Alle 18:50:08 LT circa, veniva acceso il faro di atterraggio e successivamente orientato per posizionarlo approssimativamente nella direzione del decollo.

Per quanto apprezzabile dalle immagini, il decollo inizia alle 18:50:29 LT (17:50:29) e l'ultima ripresa del decollo è quella relativa al fotogramma delle 18:50:32 LT nel quale ancora si scorge una piccola parte dell'elicottero che sale in questa prima fase pressoché verticalmente con il faro orientato nella direzione di decollo.

Sequenza 2: fotogrammi in sequenza estratti dalle riprese video della telecamera di sorveglianza. In giallo viene evidenziata la posizione dell'elicottero.

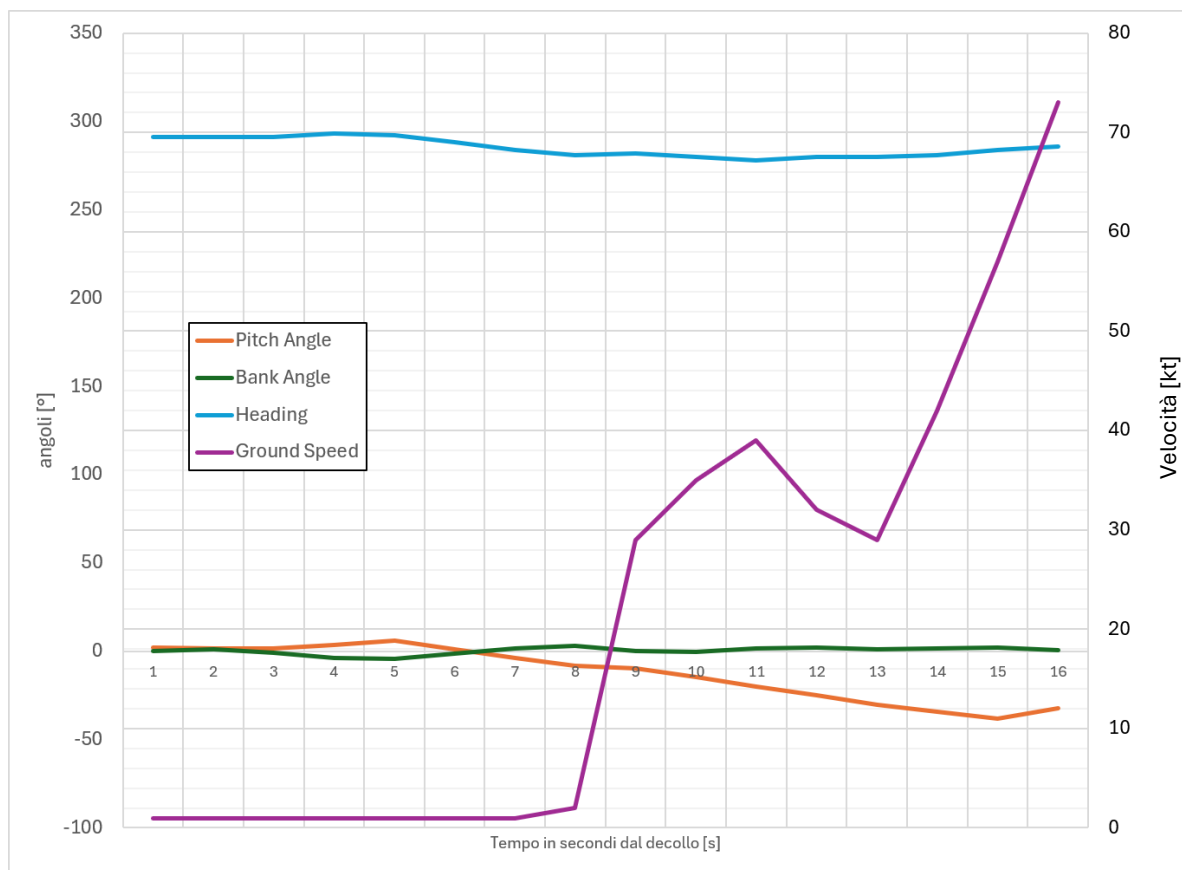
Figura 17: rappresentazione grafica dei dati di *heading*, *ground speed*, *pitch* e *bank* negli ultimi 16 s di registrazione, dalle 17:50:45 alle 17:51:00.

La traiettoria di volo, per quanto attiene l'angolo di pitch, presenta quindi una forte anomalia. L'elicottero, nell'acquisire velocità, invece di mantenere una quota tale da consentire una separazione sicura dal terreno, in realtà si dirige verso lo stesso. Questa traiettoria potrebbe indicare di una perdita di consapevolezza da parte dell'equipaggio dell'assetto dell'elicottero. L'impatto avveniva a circa 73 kt di velocità rispetto al suolo.

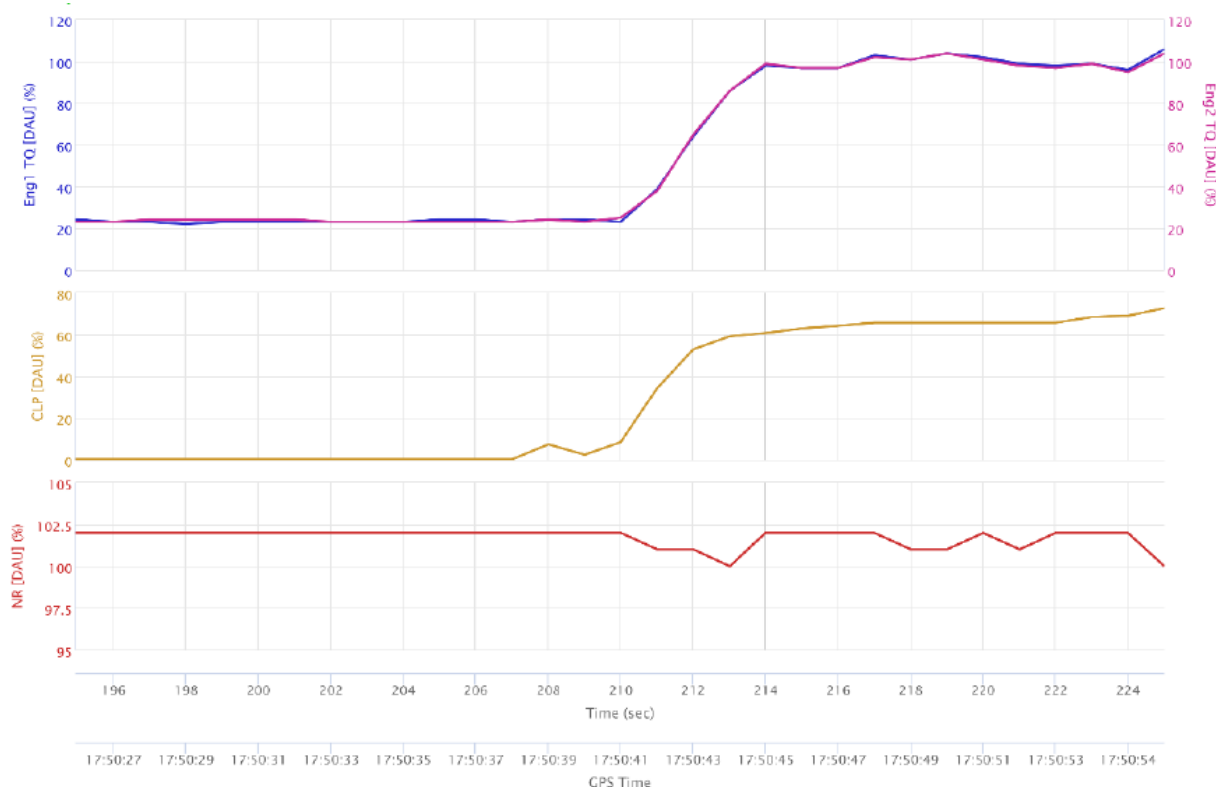
- l'evoluzione temporale dei parametri relativi ai motori è riportata in figura 18. I dati della DAU assumono un riferimento temporale non identico a quello delle IDU. Ciò comporta che gli UTC registrati dai due apparati sono simili ma non coincidenti. L'ultimo dato valido registrato dalla DAU al tempo 18000 (unità di misura secondi) corrisponde per la DAU all'orario 17:48:35 del 5.2.2025. Si stima quindi un *offset* di circa 95 s rispetto alle IDU.

la potenza dei motori è rimasta pressoché costante, per poi diminuire leggermente al di sotto del 100% tra i secondi 17.996 e 17.999.

- Durante questo intervallo, il passo collettivo si è mantenuto inizialmente al 65%, per poi salire al 69% un secondo prima del termine della registrazione dei dati. Nell'ultimo secondo disponibile (18.000), i dati mostrano un rapido aumento della coppia, superiore di circa il 10% rispetto al secondo precedente, mentre il passo collettivo è passato dal 69% al 73%. A questo punto, si è osservata una lieve diminuzione della velocità del rotore fino al 100%, mentre gli altri parametri motore non hanno mostrato variazioni significative. La variazione è sempre all'interno del normale range di funzionamento.
- I dati mostrano valori di coppia per il motore destro e quello sinistro sostanzialmente speculari.

Figura 18: sequenza temporale dei parametri motore ricavati dalla DAU (fonte LH).

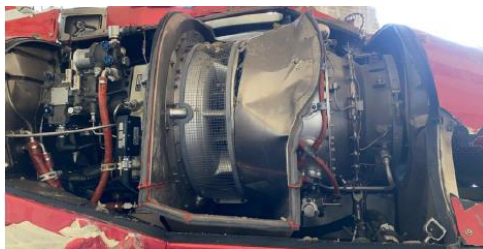
Il gruppo motopropulsore ha subito danneggiamenti rilevanti nella parte terminale (coni di scarico, foto 17) ma nel complesso i motori sono rimasti sostanzialmente integri (foto 18 e 19). I motori sono stati sottoposti ad ispezione esterna non riscontrando perdite di olio o carburante. Era ancora possibile per entrambi i motori ruotare l'albero del compressore. Per il motore sinistro anche l'albero della turbina di potenza. Per entrambi i motori è stato ispezionato il chip detector non riscontrando contaminazioni.

Foto 18: propulsore sinistro (fonte P&W).

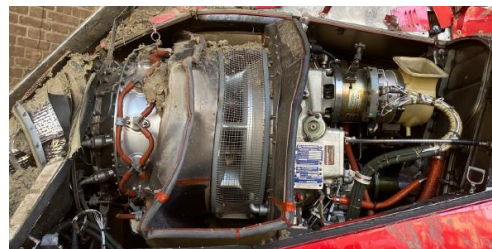
Foto 19: propulsore destro (fonte P&W).

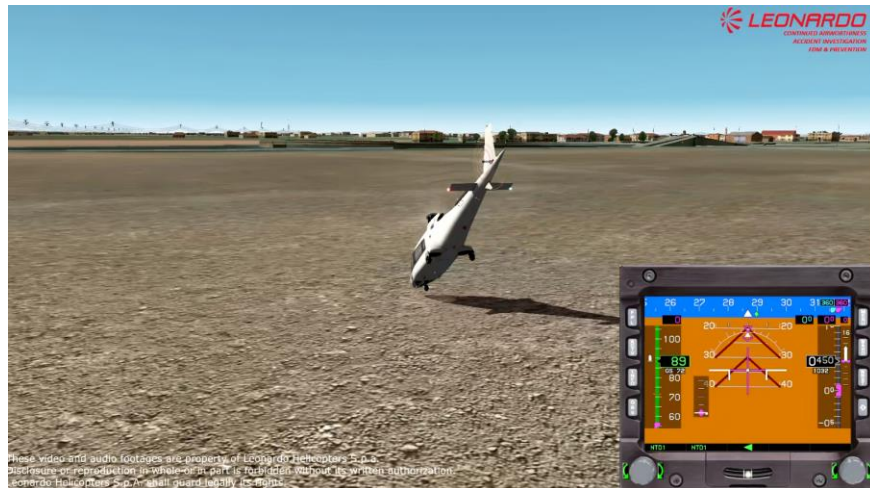
Sulla base delle tracce al suolo rilevate, della distribuzione dei rottami, dei danneggiamenti riscontrati sul relitto, dei dati registrati dalle memorie, l'impatto iniziale è verosimilmente avvenuto con un angolo di *pitch* di circa 30° (figura 19), angolo di *bank* quasi nullo e carrello esteso.

Figura 19: ricostruzione dell'assetto dell'elicottero prima dell'impatto (fonte LH).

Le tracce al suolo indicano un iniziale strisciamento del carrello anteriore, fino ad un impuntamento fra questi ed il terreno che ha comportato il suo distacco ed il ribaltamento dell'elicottero che poi ha completato la rotazione riassumendo un assetto con prua orientata con una direzione prossima a quella di avanzamento prima dell'impatto. Il troncone di coda, nella rotazione, si è spezzato ed è rimasto adagiato sul lato sinistro della fusoliera, con il rotore di coda solo limitatamente danneggiato dall'impatto.
