RELAZIONE D'INCHIESTA

INCIDENTE
occorso all'aeromobile
Beechcraft V-35 marche di identificazione I-BMBN,
aeroporto di Padova (PD),
19 giugno 2021

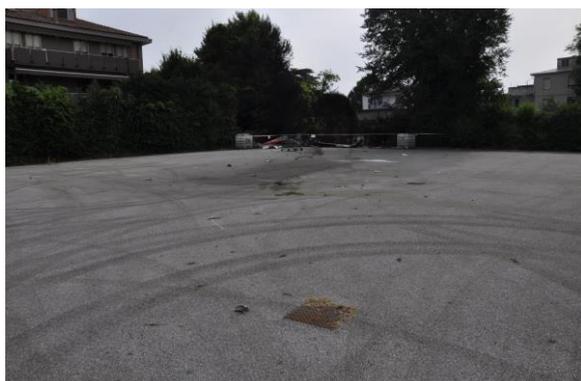
L'aeromobile ha impattato il suolo su un piazzale asfaltato in zona abitata.

Foto 1: piazzale luogo dell'incidente.

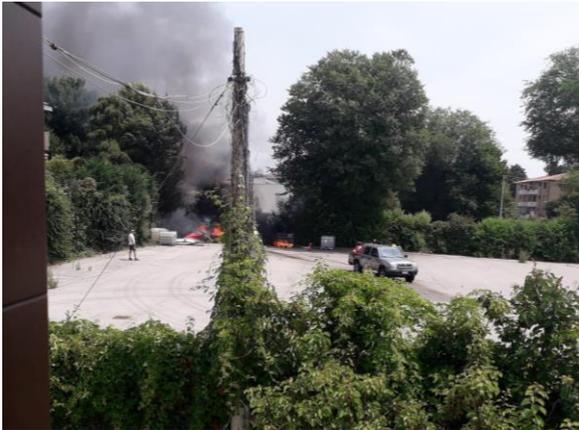
l'aeromobile era caduto, dopo aver aperto un cancello della recinzione che delimitava il luogo. Iniziavano ad irrorare l'aeromobile in fiamme con la dotazione di bordo del proprio mezzo. Dopo pochi minuti, sopraggiungevano i Vigili del fuoco di Padova, che subentravano, nello spegnimento dell'incendio, al personale del Presidio di primo intervento di soccorso e lotta antincendio; il personale del Presidio, conseguentemente, rientrava in aeroporto e riforniva il mezzo in dotazione per ripristinare l'idoneità all'impiego.

Foto 10: intervento del Presidio aeroportuale.

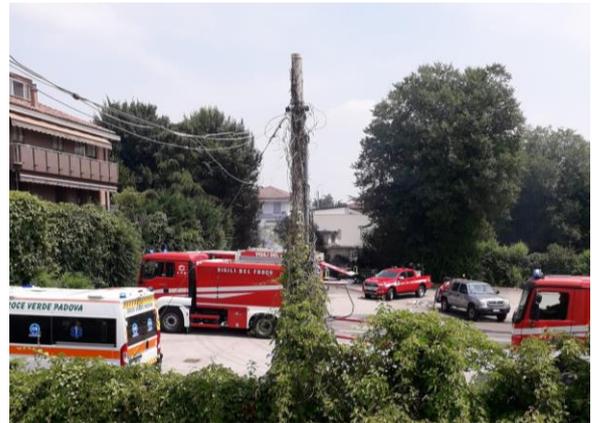
Foto 11: intervento Vigili del fuoco di Padova.

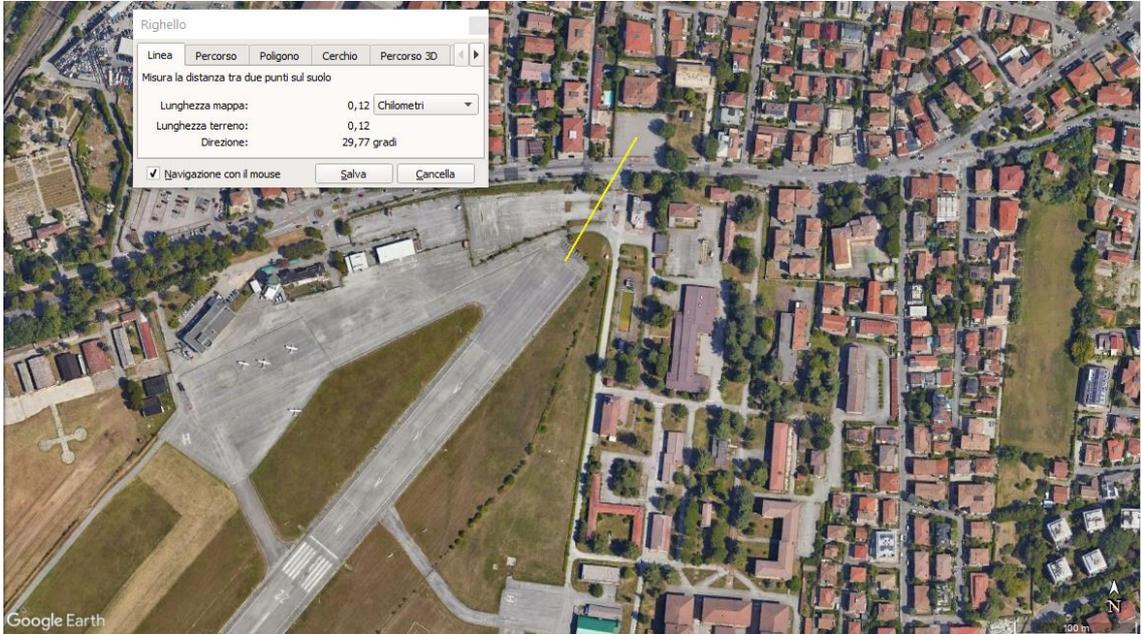
L'incidente è occorso appena al di fuori della recinzione aeroportuale, su un piazzale asfaltato fra condomini, con coordinate $45^{\circ}24'2.86''N$ $11^{\circ}51'12.11''E$, ad una distanza di circa 120 m dalla testata RWY 22.

Foto 12: posizione punto di impatto rispetto alla testata RWY 22 (su supporto Google Earth).

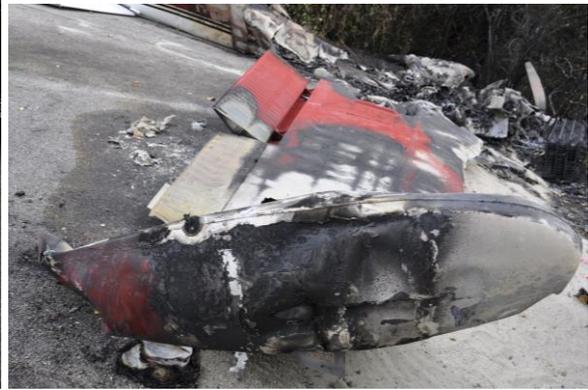
Foto 22: semiala sinistra.

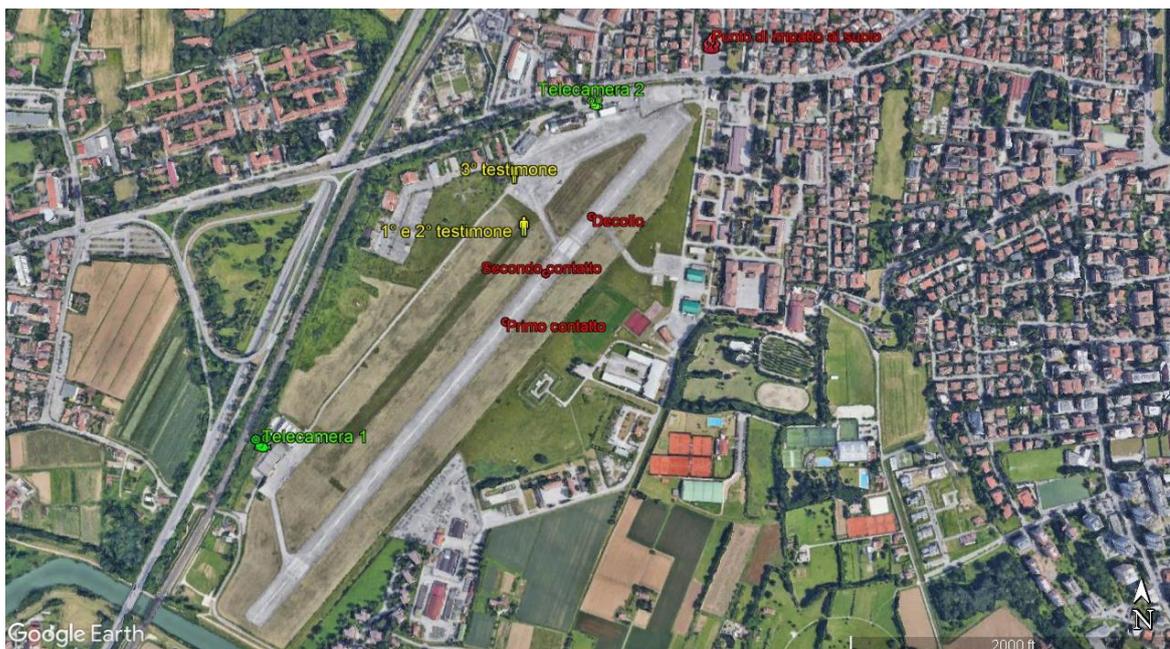
Le testimonianze sostanzialmente concordano nell'identificare i punti di contatto e di re-involto dell'I-BMBN rispetto alla pista, localizzati sulla stessa immagine.

Foto 41: posizione testimoni (in giallo) e telecamere di sorveglianza (in verde) (su supporto Google Earth).

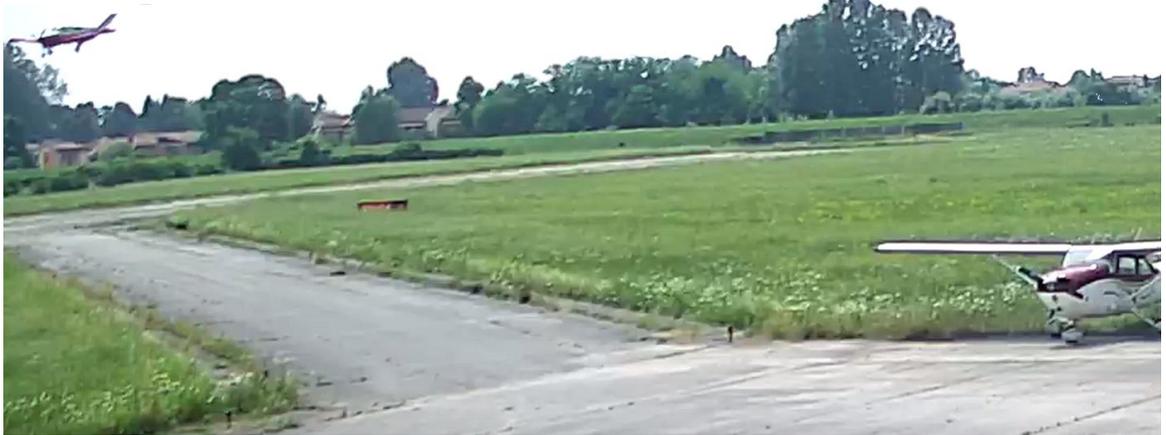
Esaminando le immagini della telecamera posta in prossimità della testata RWY 04 è stato possibile stimare in circa 100 nodi la velocità tenuta dall'I-BMBN all'ingresso in aeroporto. Tale velocità, come si evincerebbe dall'esame delle immagini fornite dalla telecamera posta in prossimità della testata RWY 22, sarebbe stata mantenuta dal momento del primo punto di contatto con la pista sino al re-involo.

Foto 42: fotogrammi tratti dal video registrato dalla telecamera sita in prossimità della testata RWY 04.

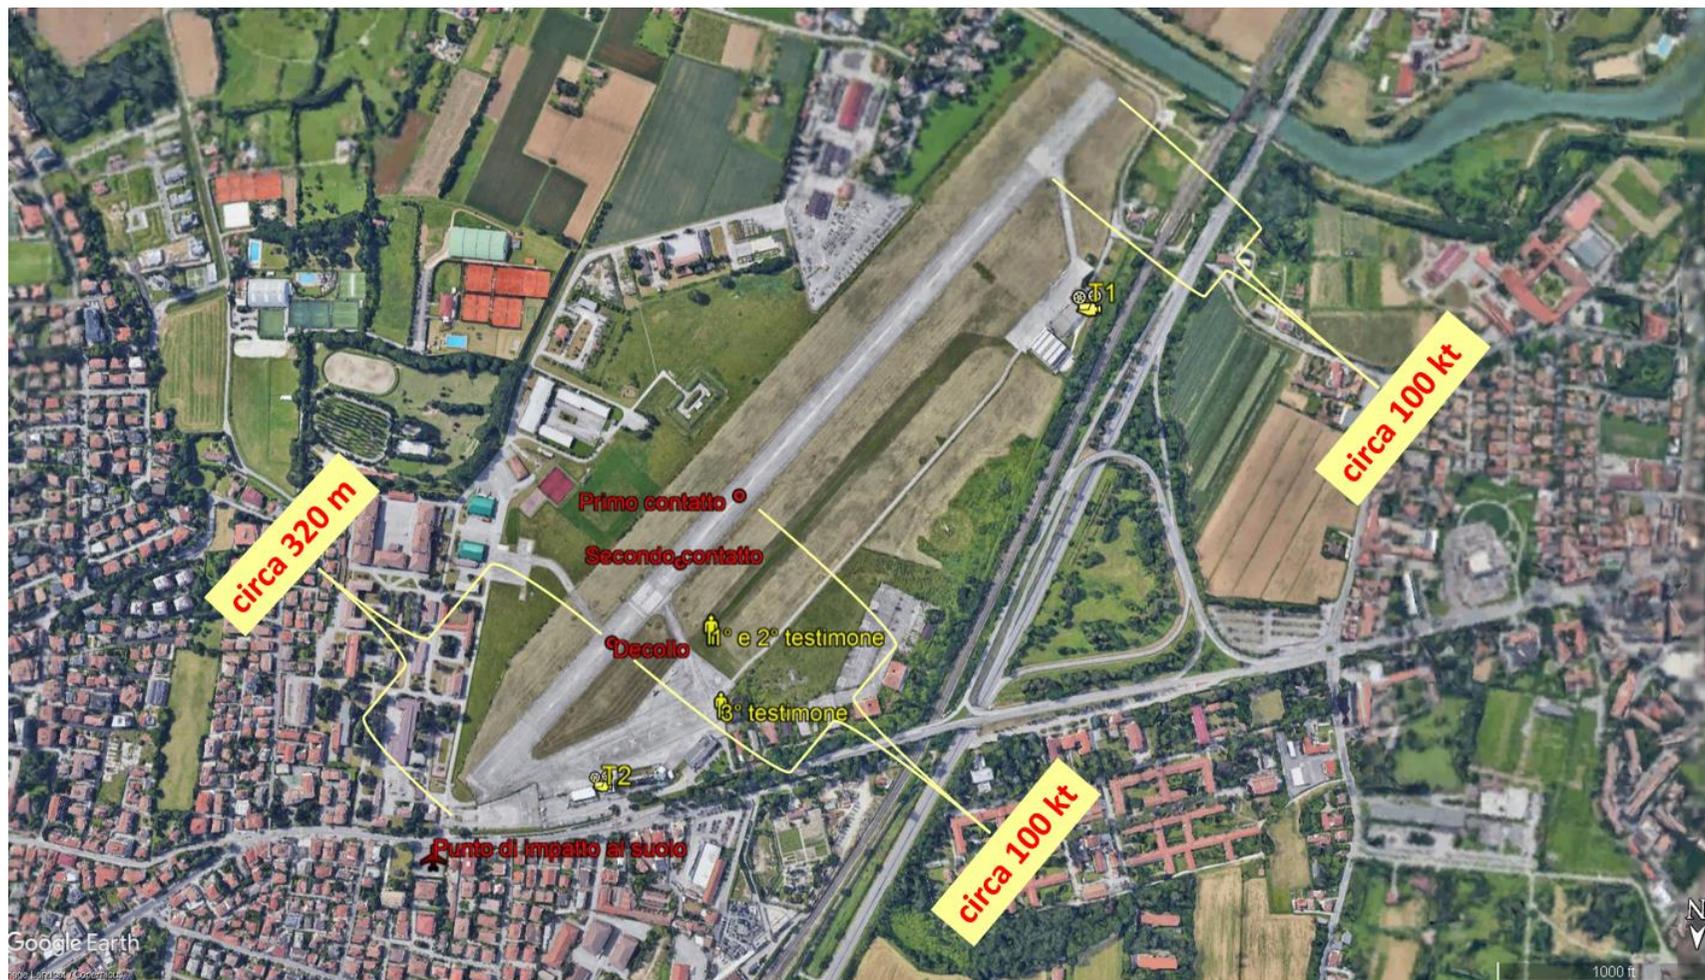
Foto 43: posizionamento punti di contatto con la pista e velocità calcolate sulla base dei video delle telecamere di sorveglianza (su supporto Google Earth).

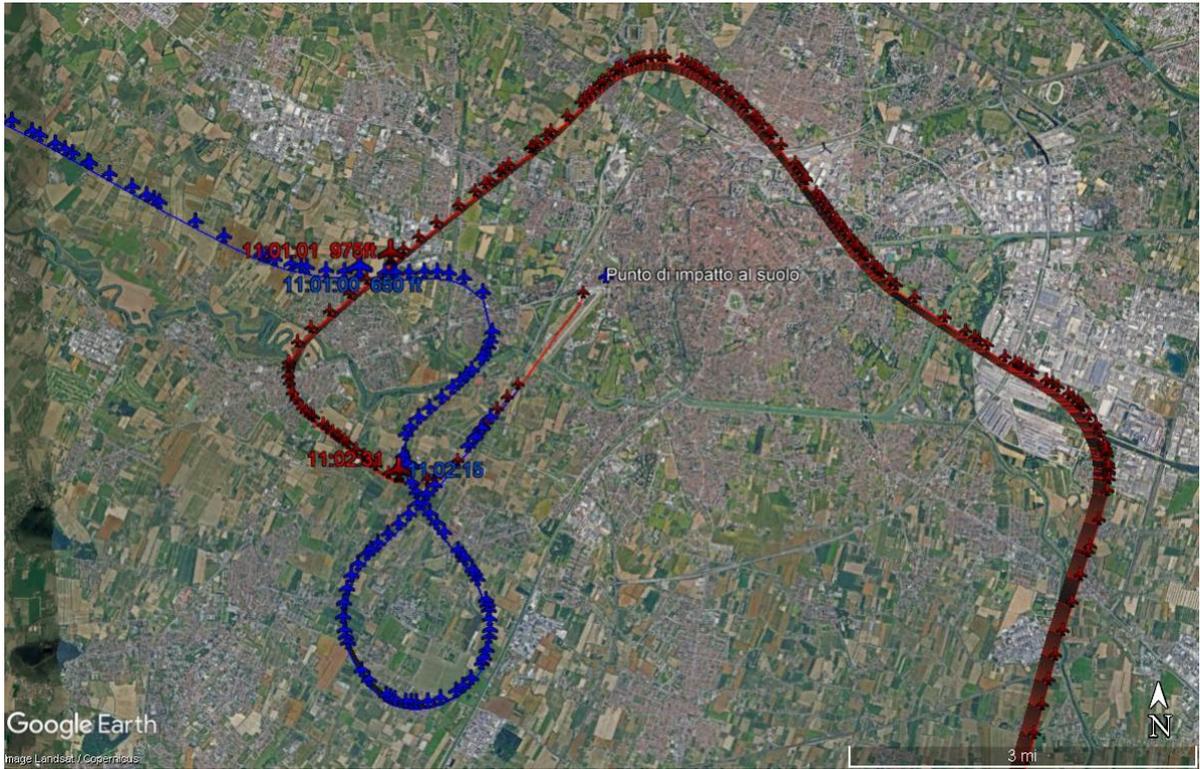
Nella seconda immagine, basata sui dati di Flightradar24, viene riportato il tracciato finale (in blu) del volo percorso dall'I-BMBN. In tale immagine è riportato (in rosso) anche il percorso seguito da un altro velivolo presente in circuito di traffico, che, nella sequenza di atterraggio, precedeva l'I-BMBN. L'interferenza prodotta dall'I-BMBN determinava, alle 11.01', l'incrocio delle traiettorie dei due velivoli, con una differenza di quota tra gli stessi di circa 300 piedi.

Foto 46: percorso seguito dall'I-BMBN in atterraggio (dati Flightradar24, su supporto Google Earth).

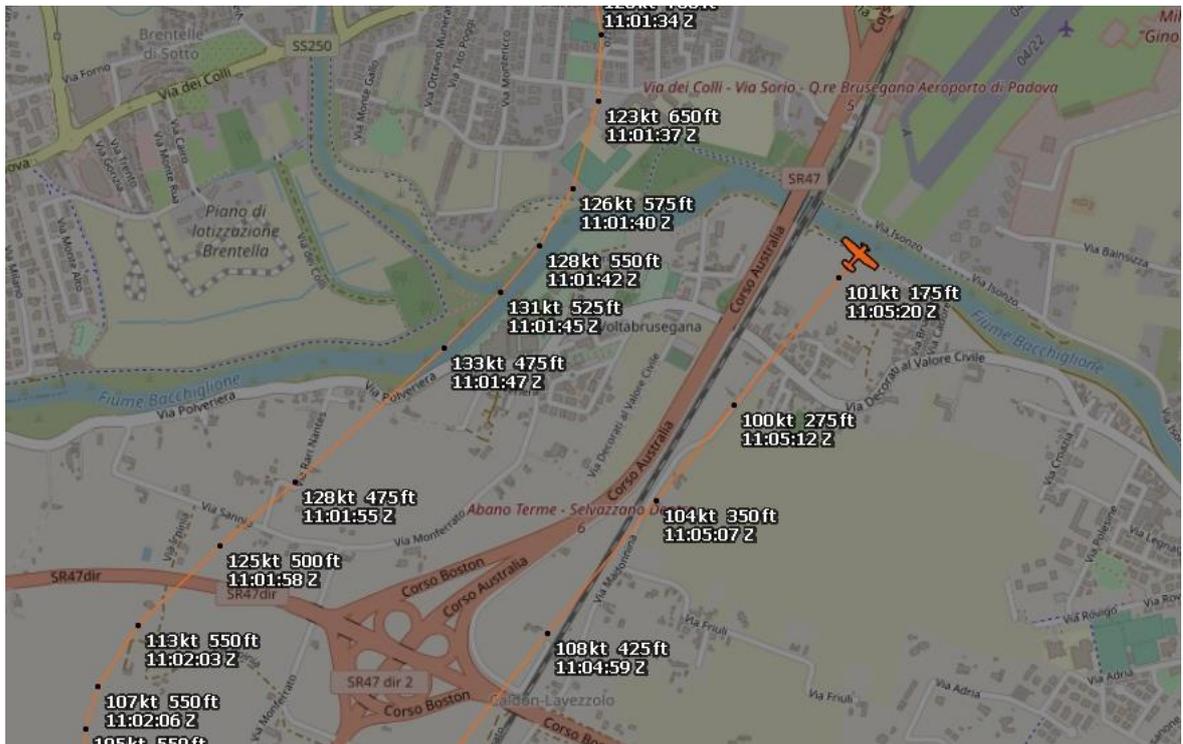
Nella terza immagine, basata sui dati di ADS-B Exchange, sono riportati i valori di GS dell'I-BMBN registrati in finale RWY 04: considerate le condizioni di vento presenti all'atterraggio (190°/5 nodi), i valori di IAS sono inferiori mediamente di circa 3/4 nodi rispetto a quelli di GS.

Figura 6: tracciato finale I-BMBN con dati ADS-B Exchange.

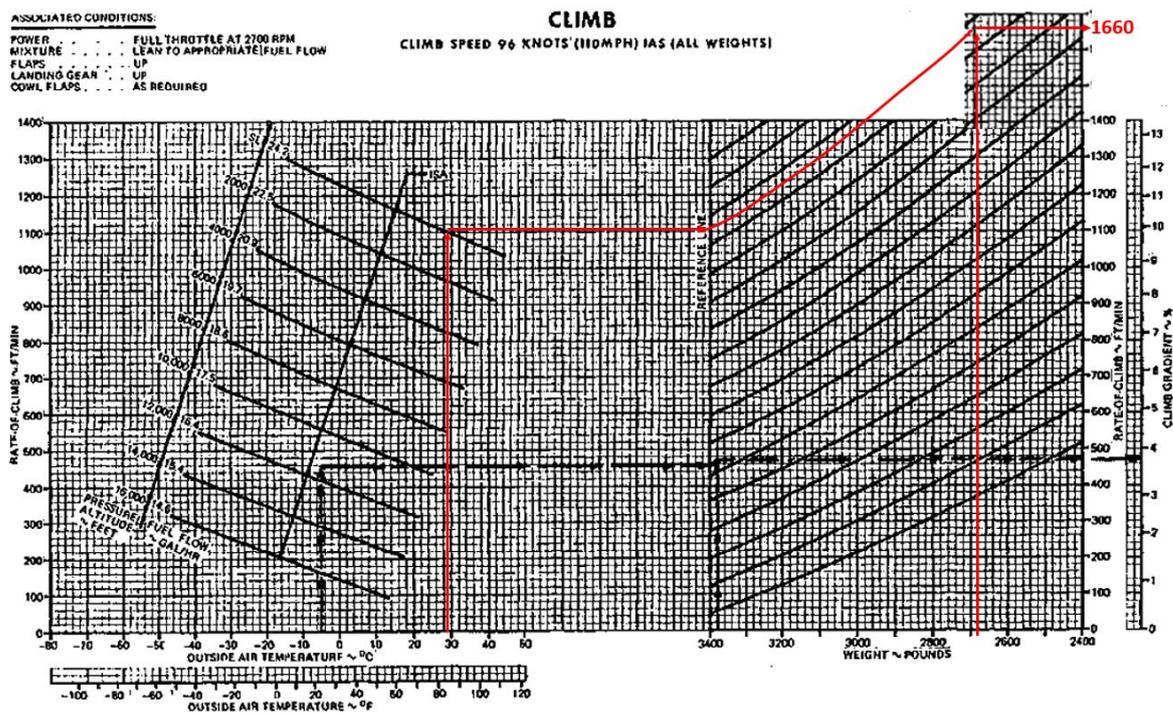
Le tabelle di prestazione in salita presenti nel *Manuale di volo* prevedono una configurazione dell'aeromobile con flap e carrello su *up*: con questa configurazione, la velocità richiesta per il *best rate* è di 96 nodi, velocità, quest'ultima, prossima a quella a cui volava l'I-BMBN durante la parte iniziale della salita. A questa velocità, con il peso che aveva (stimabile in circa 2689 lbs) e con la configurazione flap *full down* e carrello che avrebbe cominciato a retrarsi solo prima dell'impatto contro l'albero, il velivolo sarebbe stato comunque in grado di salire con un rateo di circa 1660 piedi/min.

Figura 7: tabella rateo di salita a 96 nodi.

Considerato che la distanza fra il punto di decollo e l'albero impattato è di circa 320 m e che alla velocità di 96 nodi questa distanza si copre in poco più di 6 secondi, l'aeromobile sarebbe stato ragionevolmente in grado di salire di almeno 160/170 piedi, molto di più dei 50 piedi circa necessari per sorvolare l'albero contro cui è avvenuto l'impatto.
