# **RELAZIONE D'INCHIESTA**

## **INCIDENTE**

**occorso al velivolo VDS Fly Synthesis Storch 2020  
marche di identificazione I-E214  
in località Premariacco (UD),  
2 settembre 2024**

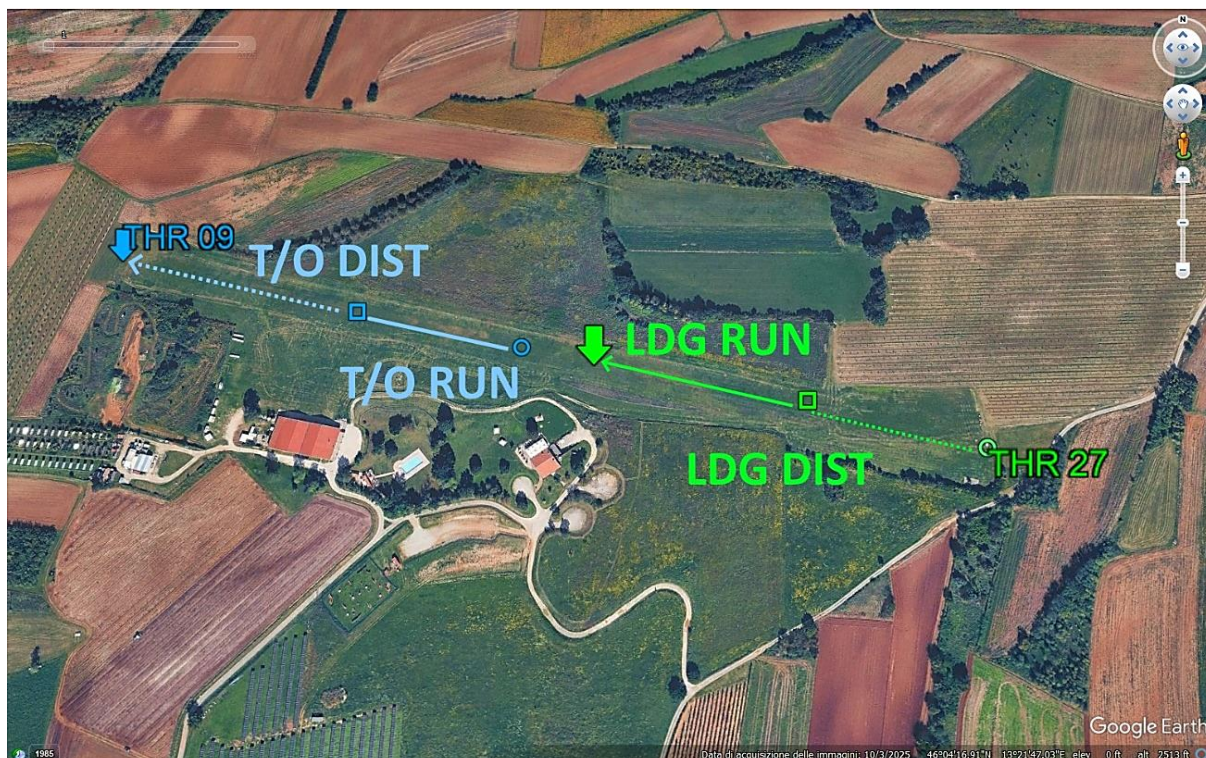
Questi dati di performance, vengono riportati sull'aviosuperficie di S. Mauro nella Figura 3:

Figura 3: Landing Distance (linea tratteggiata + continua in verde) tracciata a partire dalla THR27 (pista utilizzata per l'atterraggio dal velivolo I-E214) e Take-off distance.

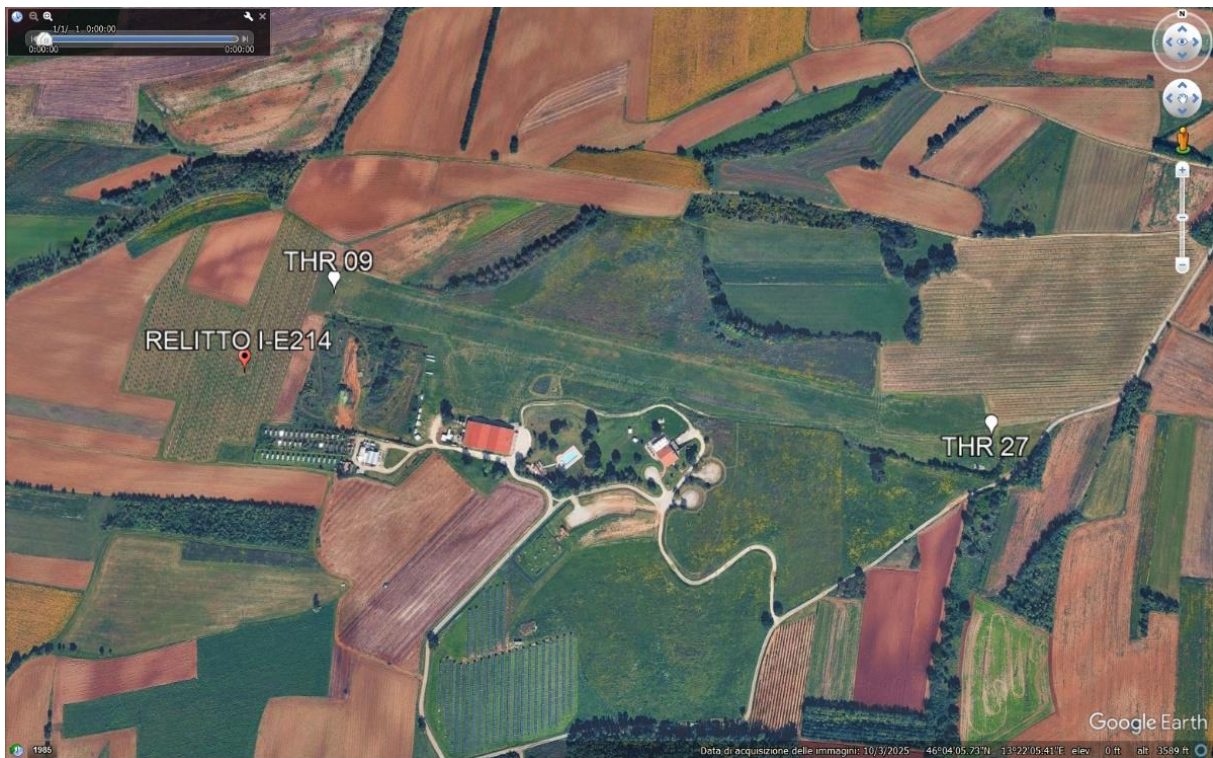
L'incidente è occorso nel campo di San Mauro, sito nelle vicinanze di Premariacco, sede della ASD Fly & Joy (Figura 4).

Figura 4: punto di rinvenimento del relitto rispetto all'aviosuperficie di san Mauro.

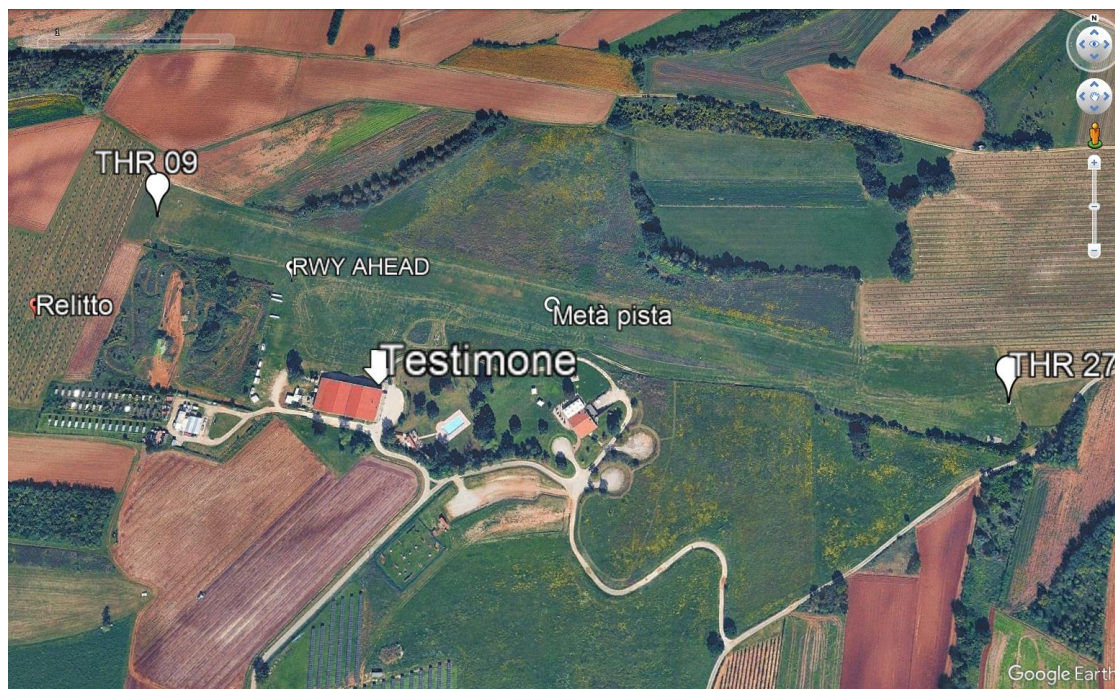
Al termine dei due voli condotti, dopo avere ceduto l'aereo il pilota era rimasto in aviosuperficie; osservava da una posizione antistante l'hangar (Figura 17), le fasi finali del volo del velivolo I-E214, inclusa la sequenza di avvicinamento, il contatto con la pista, il tentativo di involarsi nuovamente e la successiva perdita di controllo; in particolare, il velivolo si avvicinava per pista 27 e toccava il suolo in posizione avanzata, approssimativamente a metà pista, con un avvicinamento che il testimone valutava come non stabilizzato; dopo il contatto, l'aeromobile sembrava proseguire l'atterraggio, ma successivamente veniva riapplicata potenza, avviando un tentativo di nuovo involo. Questo appariva tardivo rispetto al punto di contatto e, verosimilmente, effettuato in condizioni di velocità non ottimale. Il velivolo entrava quindi in salita con un assetto marcatamente cabrato, per poi tentare di

livellarsi allo scopo di acquisire velocità. In tale fase manifestava oscillazioni laterali, che il testimone associava a una condizione di bassa energia fino all'innescò di uno stallò. Questo era caratterizzato dal sollevamento della semiala destra e dalla successiva perdita di controllo a quota ridotta. Le condizioni meteorologiche venivano descritte come generalmente buone, ma era presente vento moderato e raffiche, tipiche dell'area nel pomeriggio. La manica a vento veniva descritta come tesa e con una componente in coda. Il circuito per l'atterraggio dell'incidente era il secondo che veniva eseguito nel medesimo volo, il primo, immediatamente precedente a quello dell'incidente, era stato interrotto con successivo riposizionamento.

Figura 17: posizione del testimone.

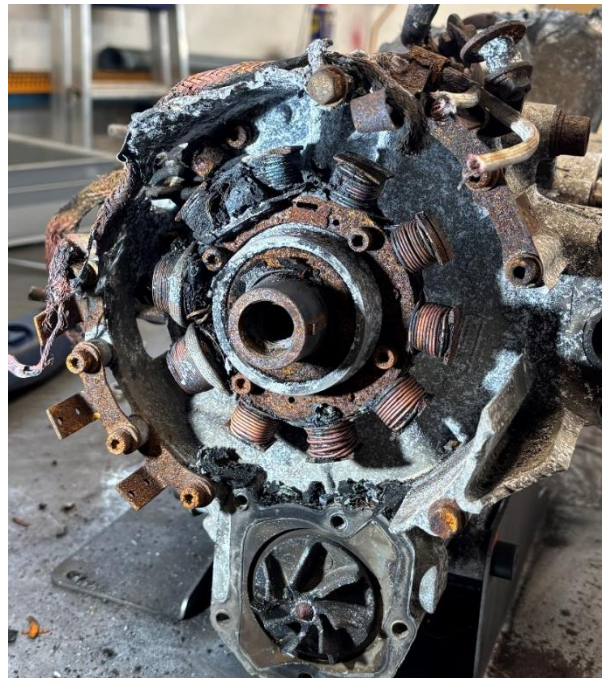
Il motore risultava severamente danneggiato sia dall'impatto del velivolo con il suolo che dal conseguente incendio; le attività possibili sullo stesso consistevano nel disassemblarlo per l'osservazione interna, finalizzata ad escludere la presenza di eventuali avarie meccaniche o rotture precedenti all'incidente (Foto 14, Foto 15, Foto 16).

Foto 15: vista della parte posteriore del motore. Generatore della corrente del sistema di accensione (sopra)  
pompa del liquido di raffreddamento (sotto).

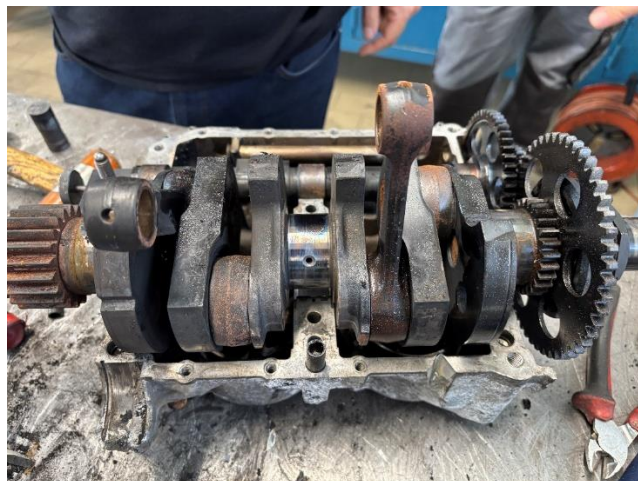
Foto 16: vista dell'interno del motore dopo la separazione dei semi carter.
