INCIDENTE

Tecnam P2002S marche I-7731

| Tipo di aeromobile: Tecnam P2002S | | Marche di immatricolazione: I-7731 | | Data: 2 marzo 2019 Ora: 13.30 UTC circa | |

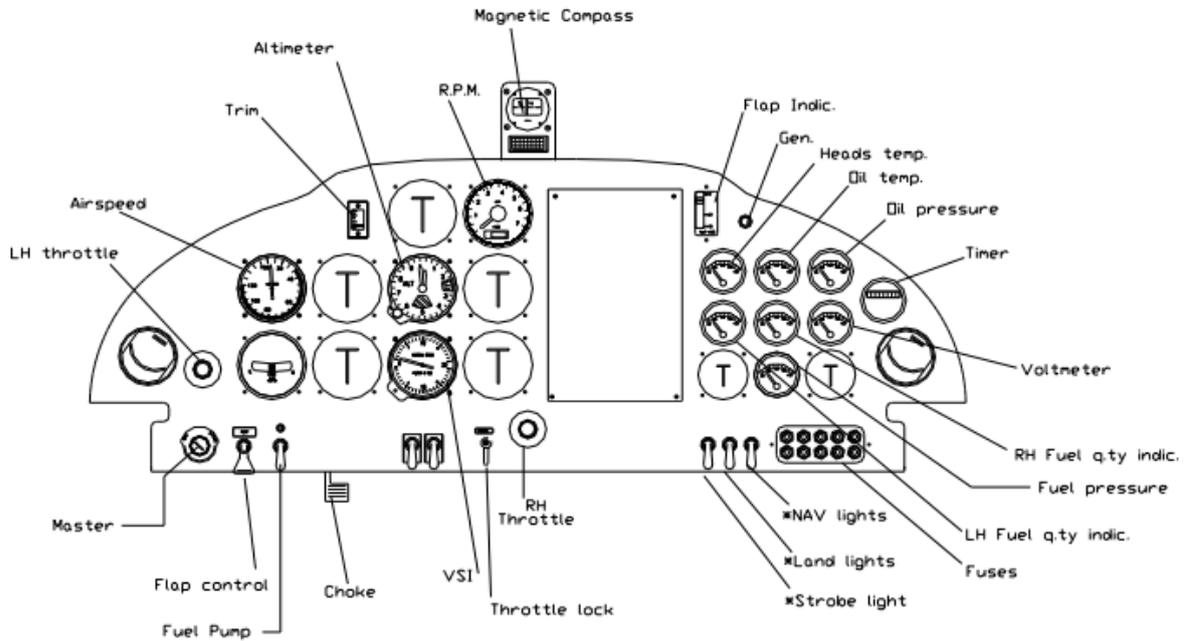
Nel merito dei serbatoi, quello della semiala destra si era separato dalla struttura, verosimilmente a causa dell'impatto al suolo. Il serbatoio sinistro conteneva ancora del carburante dopo l'incidente. Il *cockpit* presentava delle significative deformazioni strutturali, che non hanno però pregiudicato l'integrità degli strumenti di volo. Alcune leve ed interruttori avevano le seguenti posizioni (foto 2 e schema in figura 1): throttle (leva di sinistra): *full-power*; throttle (leva centrale): *idle*; *fuel control switches*: OFF; *ignition*

Foto 2: interno abitacolo dell'I-7731 dopo l'incidente.
