RELAZIONE D'INCHIESTA

INCIDENTE
occorso all'elicottero
Robinson R22 Beta marche di identificazione I-JADE,
in località Albosaggia (SO),
10 agosto 2022

Elicottero Robinson R22 Beta marche I-JADE

Albosaggia (SO) 10 agosto 2022

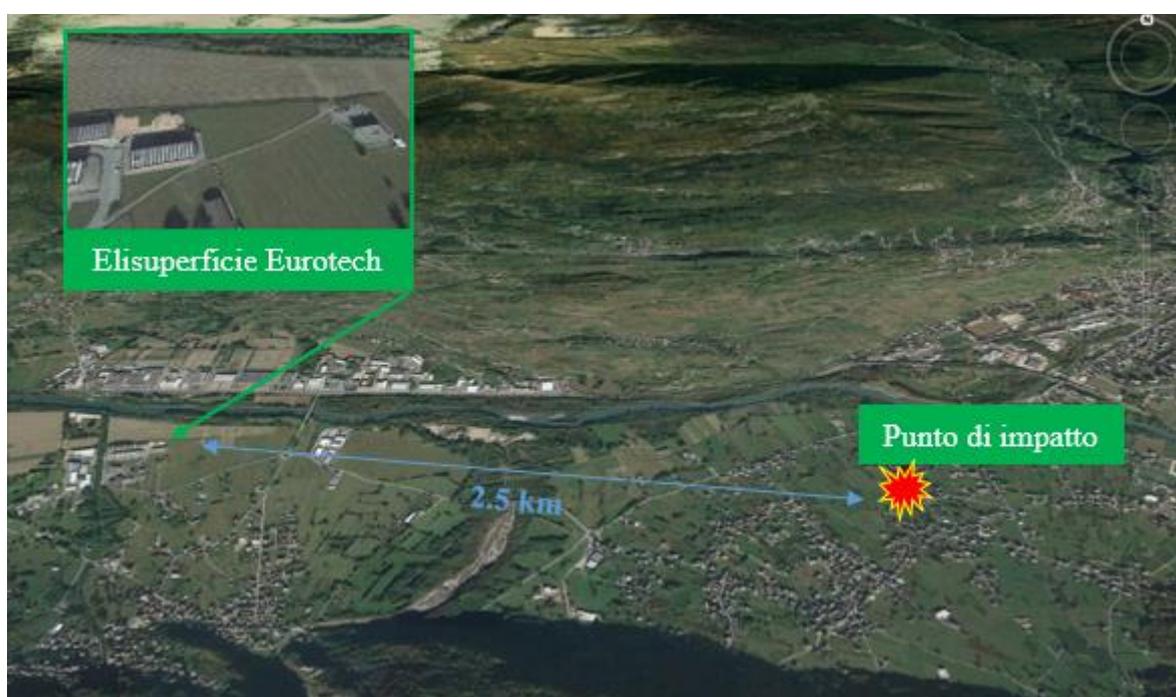
Località Albosaggia (SO), a circa 2,5 km dall'elisuperficie della ditta Eurotech S.r.l. di Caiolo (Figura 1).

Figura 1: Punto di impatto rispetto alla piazzola di decollo e previsto atterraggio (su supporto Google Earth).

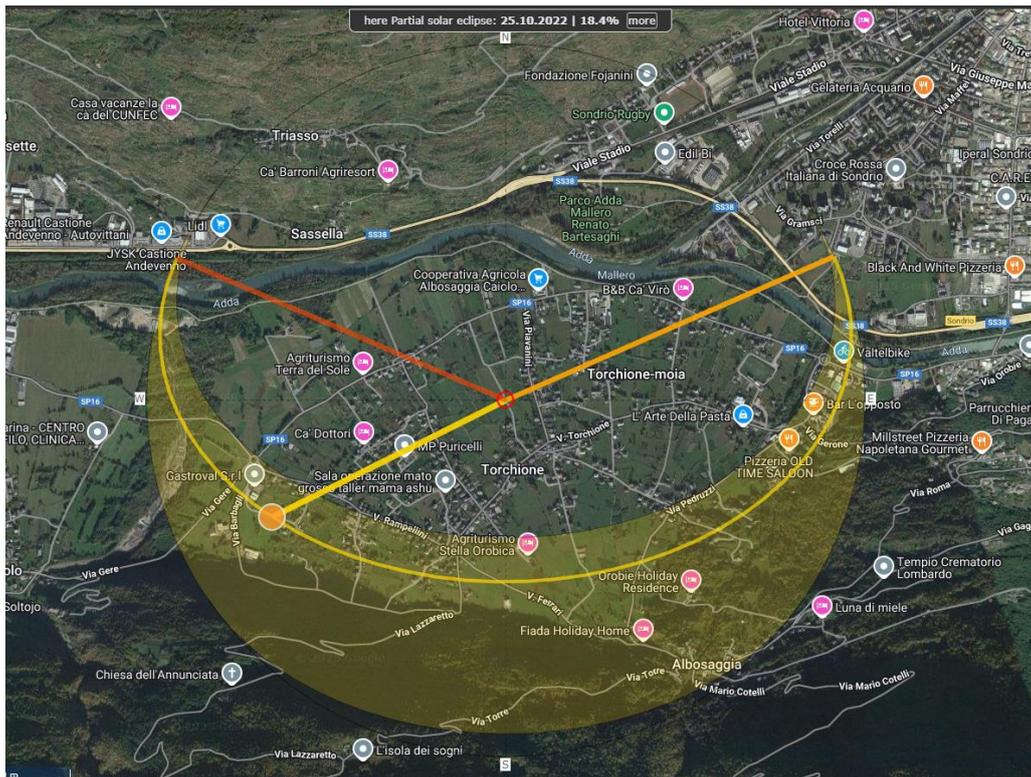
Le effemeridi di Sondrio, alla data dell'incidente, indicavano l'orario del tramonto alle 20.38 LT. Il sole era quindi relativamente basso sull'orizzonte, verso ovest ad un'altezza di 43.22° e un orientamento di 243.25° (Figura 4).

Figura 4: rappresentazione della posizione del sole al momento dell'incidente (dati da www.suncalc.org). Linea gialla congiungente la posizione del sole al momento dell'incidente e posizione finale dell'aeromobile, pressoché coincidente con quella in cui si è verificato l'incidente. Linea rossa congiungente tra la posizione in cui è avvenuto l'incidente e la posizione del sole al tramonto. Linea arancione congiungente tra la posizione in cui è avvenuto l'incidente e la posizione del sole all'alba.

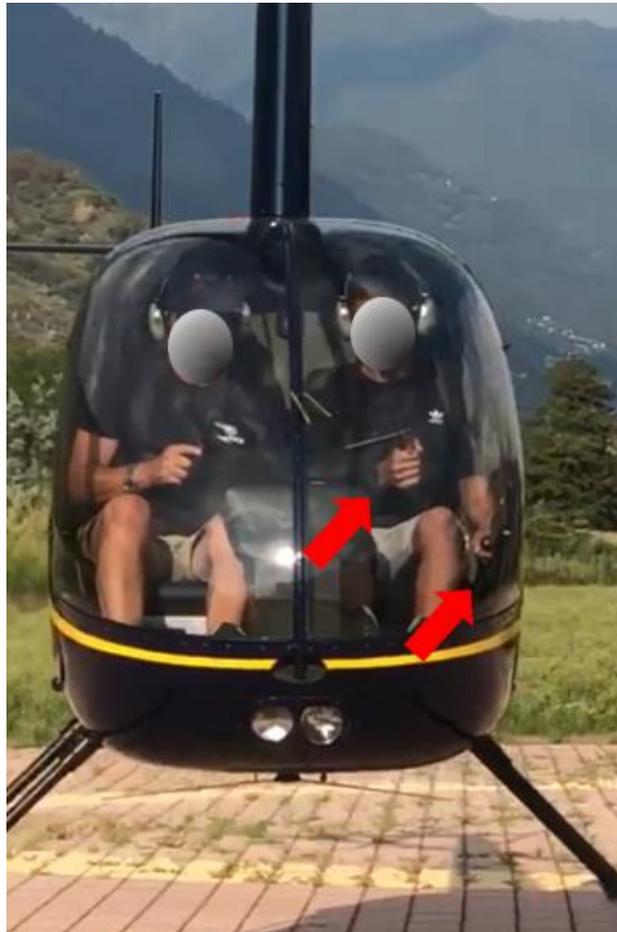
Il video mostra l'atterraggio dell'elicottero, lo scambio dei passeggeri a bordo, effettuato senza spegnere il motore, con l'ausilio del titolare della ditta che assicurava un avvicinamento/allontanamento in sicurezza dal rotore dell'elicottero e il successivo decollo. Dal video non si evidenziano problematiche relative all'elicottero o alla condotta dello stesso. Si può notare che il passeggero manteneva i comandi di volo (*cloche* e collettivo) seguendo le indicazioni impartite dall'istruttore pilota (Foto 24).

Foto 24: immagine tratta dal video registrato durante lo scambio dei passeggeri.
