# **RELAZIONE D'INCHIESTA**

**INCIDENTE**  
**occorso all'aeromobile ASW 19 B marche di identificazione D-6063,**  
**aeroporto di Asiago (VI),**  
**25 luglio 2022**

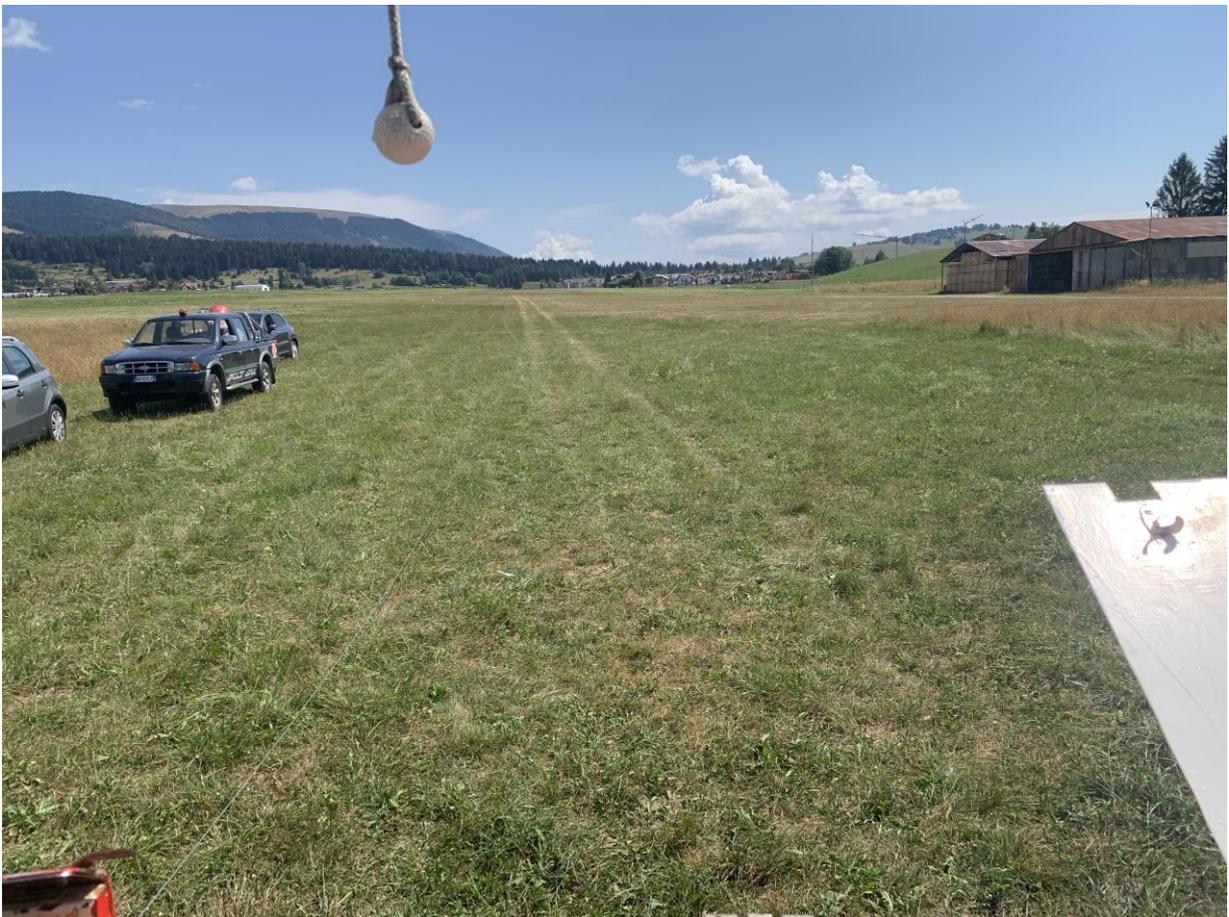
Foto 8: pista in erba vista dalla posizione del verricello.

Il verricello semovente presente sull'aeroporto di Asiago (foto da 6 a 8), posizionato prima della testata RWY 08, consiste in un autocarro sui cui è stato installato, per l'attività di lancio al verricello, un motore da 360 HP; quest'ultimo aziona un rullo singolo (detto tamburo) per l'avvolgimento del cavo, lungo circa 1200 m, alla cui estremità (lato aliante) sono presenti il paracadute di recupero del cavo, una piastrina a rottura prestabilita e un gancio di tipo Tost (foto 9). Il suddetto gancio viene agganciato al punto di vincolo baricentrico dell'aliante, detto anche gancio baricentrale. Il tamburo, mosso dal motore attraverso gli organi di trasmissione, con la sua rotazione avvolge il cavo con una velocità adeguata alle varie fasi del lancio.
