RELAZIONE D'INCHIESTA

INCIDENTE
occorso all'elicottero
Guimbal Cabri G2 marche di identificazione I-CAEF,
Laives (BZ),
18 febbraio 2024

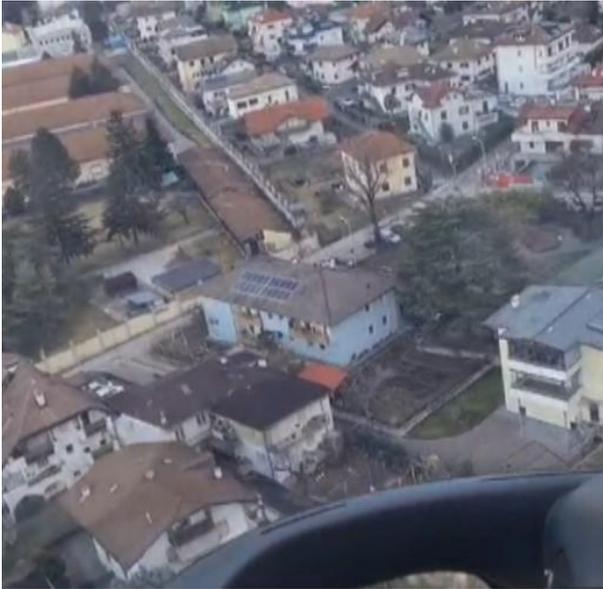
Foto 9: frame video (T: 00'+00'').

Il video inizia con l'elicottero in volo (T: 00'+00"), a bassa quota e bassa velocità, con una HDG di circa 010° ed in prossimità dell'area abitata nella periferia Sud di Laives (foto 9); durante la fase di volo sino all'impatto, non si ascoltano rumori anomali o variazioni di potenza del motore.

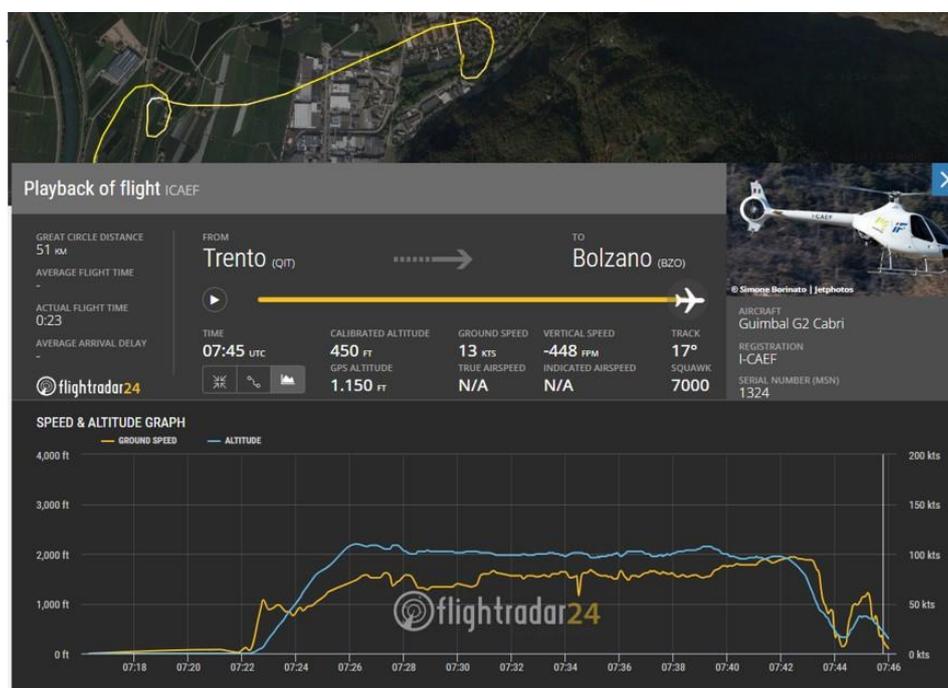
Figura 4: tracciato e parametri di volo dell'elicottero I-CAEF (applicazione flightradar24).

L'elicottero successivamente con una prua verso Nord-Est incrementa la quota e la velocità, sino ad arrivare sulla periferia Sud di Laives alle 7.45' fino a circa 1200 ft di altitudine e 60 kt di velocità al suolo.

L'analisi del tracciato mostra un'ulteriore virata a destra di circa 270° che porta l'elicottero ad assumere approssimativamente prua a Nord, in diminuzione di quota e velocità. Gli ultimi secondi di registrazione mostrano un andamento perfettamente lineare, non coerente con la dinamica dell'evento.

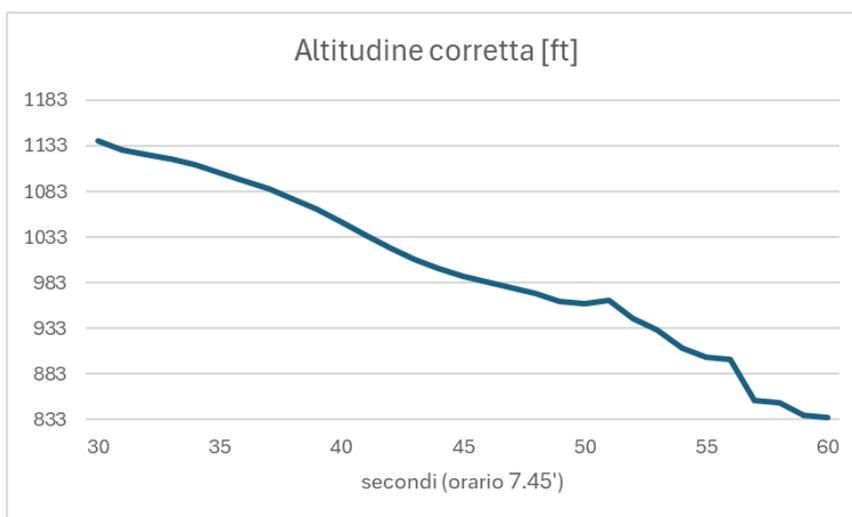
L'evoluzione dei 30" antecedenti all'arresto dell'elicottero dei principali parametri registrati utili a comprendere la dinamica dell'evento è riportato nelle figure 5-7.

Figura 5: altitudine corretta per il QNH. Fondo scala pari al dato di altitudine registrato al suolo, 833 ft.

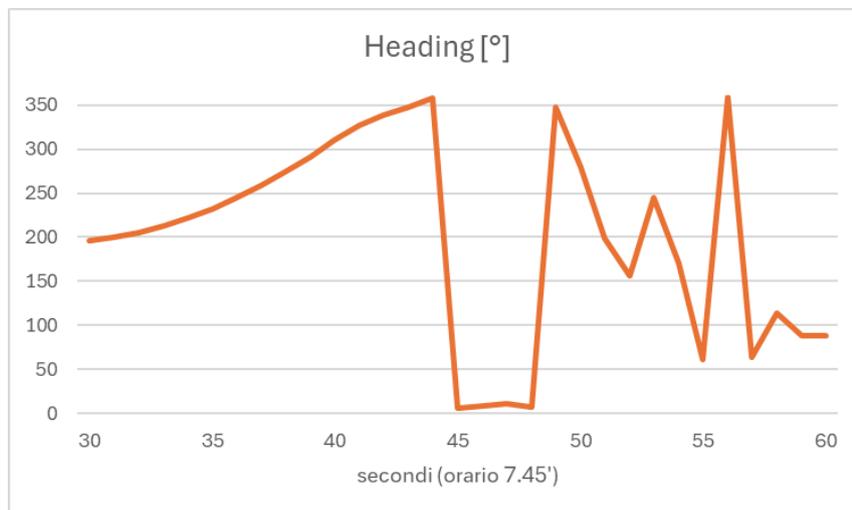
L'andamento di altri parametri quali quelli di assetto continua, comunque, per ancora pochi secondi fino alle 7.46'00". Successivamente tutti i parametri interrompono la registrazione o assumono valori costanti. Ciò è riconducibile al raggiungimento della condizione finale di arresto dell'elicottero.

Figura 6: prua dell'elicottero in gradi.

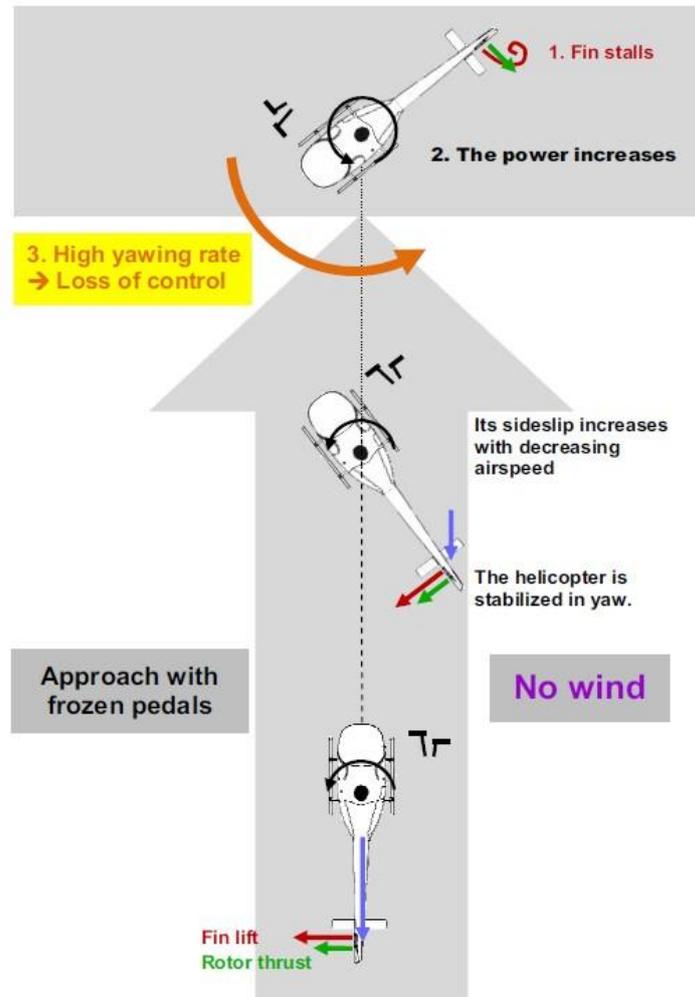
Il documento fornisce inoltre figure esemplificative della perdita di controllo con stallo della deriva, nella condizione di assenza di vento (figura 9) e presenza di vento laterale da destra (figura 10). Il vento laterale da sinistra è stabilizzante.

Figura 9: situazione di avvicinamento a bassa quota e velocità, senza vento (SL 12-001 A Hélicoptères Guimbal Cabri G2).

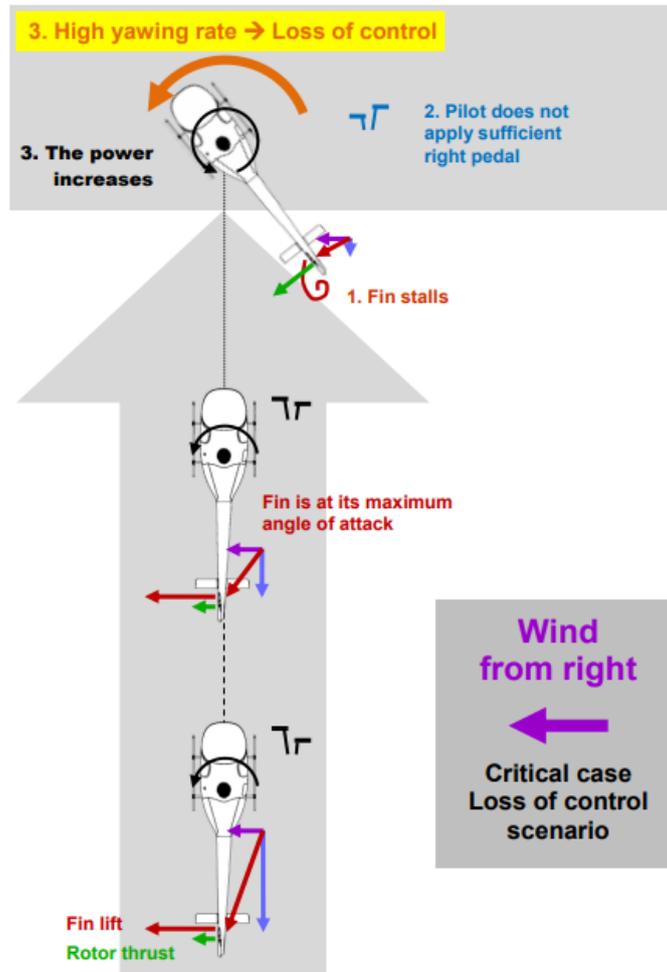
Figura 10: situazione di avvicinamento a bassa quota e velocità, con vento laterale da destra (SL 12-001 A Hélicoptères Guimbal Cabri G2).
