RELAZIONE D'INCHIESTA

INCIDENTE

**Boeing B767-300 marche di registrazione N189DN,
in fase di salita dopo il decollo
dall'aeroporto internazionale di Malpensa,
24 luglio 2023**

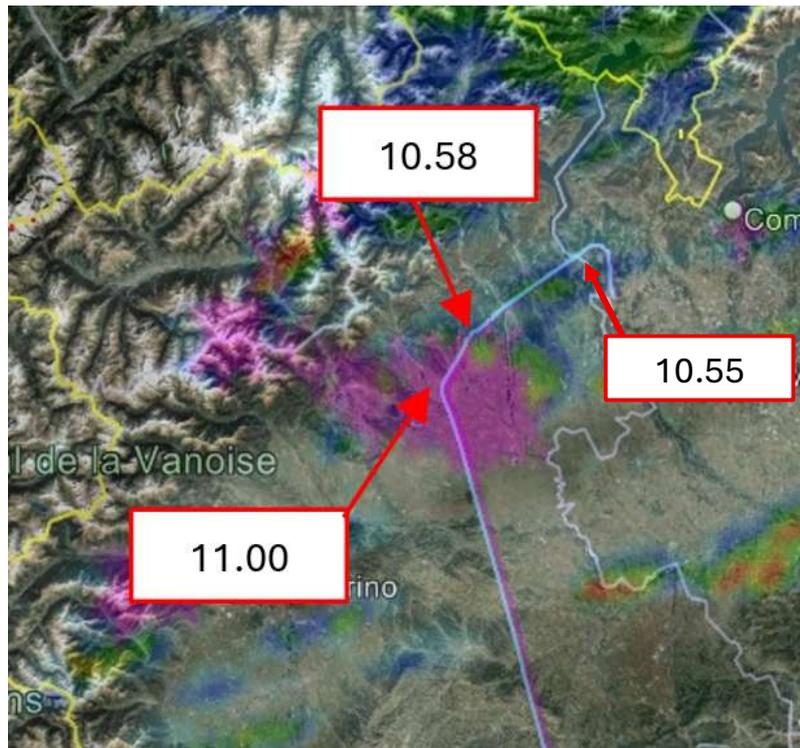
Dopo il decollo, l'aeromobile seguiva la SID DOGUB 6T come previsto. Alle 10.55' completava la virata a sinistra verso S-O. La distanza tra l'aeromobile e l'area magenta indicata dall'immagine radar satellitare era di circa 14.5 NM. A partire dalle 10.58' l'aeromobile entra nell'area magenta. Alle 11.00' si trova ancora nell'area magenta, da cui esce alle 11.02'.

Figura 16: traiettoria del volo DL185 rispetto al radar meteo satellitare (immagine relativa alle 11.00').
