RELAZIONE D'INCHIESTA

INCIDENTE
occorso all'aeromobile
DG-800B marche di identificazione HB-2342,
in località Rima San Giuseppe (VC),
15 agosto 2020

INCIDENTE
aeromobile DG Flugzeugbau DG-800B marche HB-2342

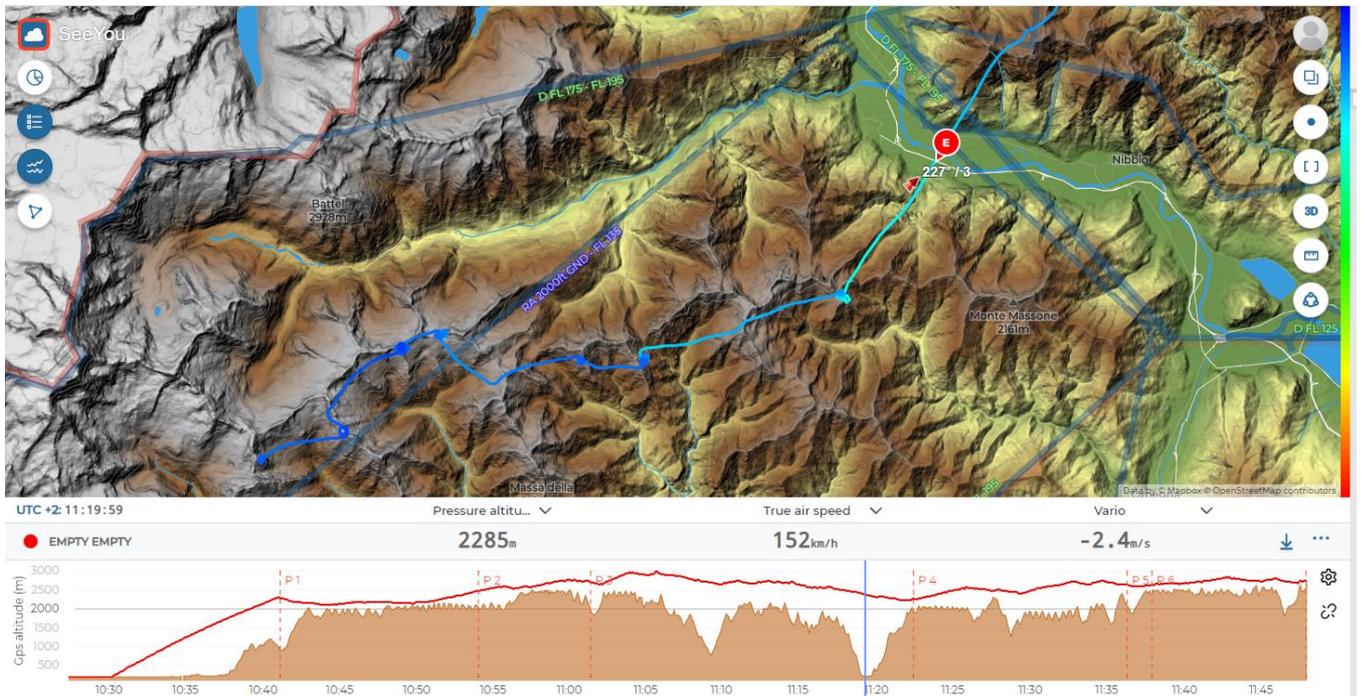
La Val d'Ossola e il fiume Toce venivano attraversati verso Sud-Ovest alle 09.20', ad una altitudine di circa 2372 m (figura 3).

Figura 3: attraversamento Val d'Ossola alle 09.20'.

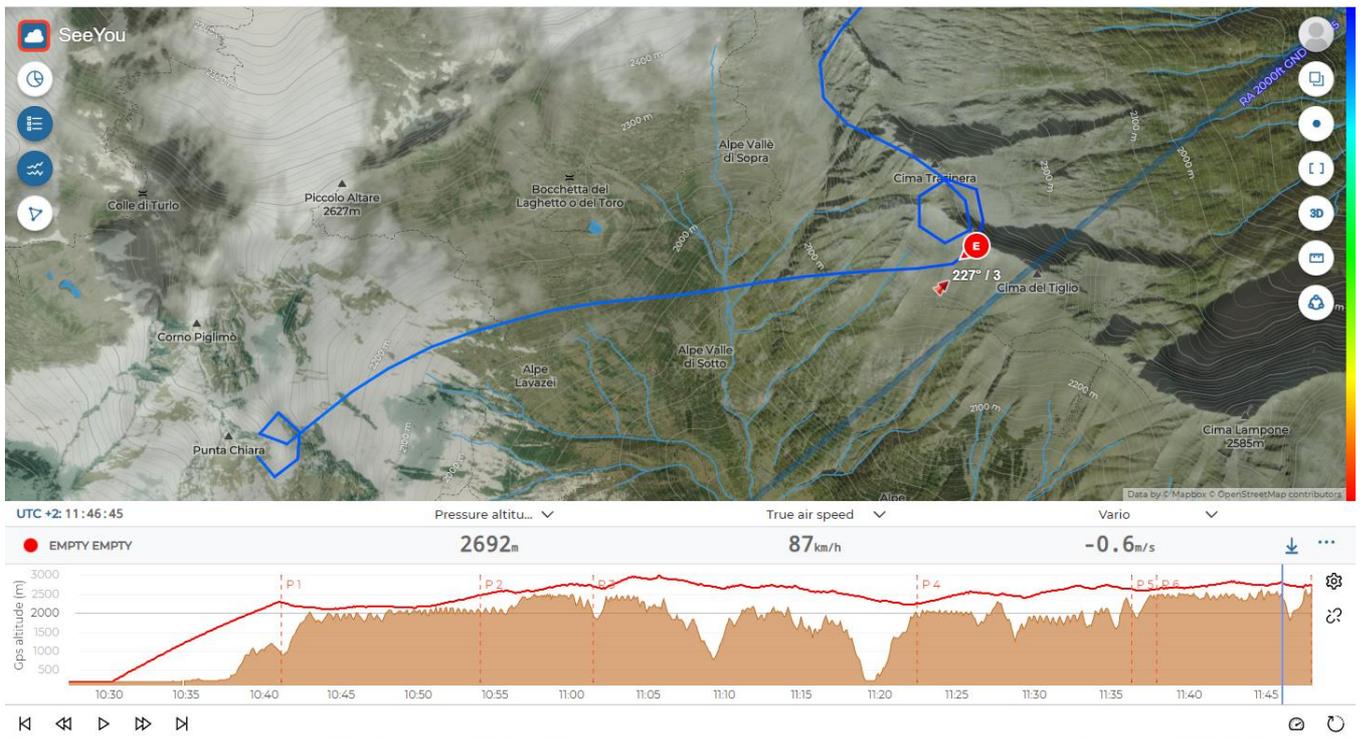
Riprendeva ancora quota nelle vicinanze del Pizzo Tignaga (2652 m) e del Pizzo della Moriana (2631 m). Lasciava l'area alle 09.44', a 2803 m, portandosi verso il Pizzo Montevecchio (2789 m), a Sud del quale, su Cima Trasineria (2620 m), effettuava un 360° alle 09.46'45"; da qui, a 2811 m, si portava verso Punta Chiara (2747 m), che raggiungeva alle 09.48'16", a 2710 m, dopo essersi spostato di circa 42 NM (linea diretta) dal punto di decollo (figure 4, 5 e 6).

Figura 4: Cima Trasineria (2620 m, alle 09.46'45") e ultimo traverso.
