RELAZIONE D'INCHIESTA

INCIDENTE
occorso all'aeromobile
Mini Gazelle marche di identificazione I-C768,
in Castione Andevenno (SO),
21 agosto 2021

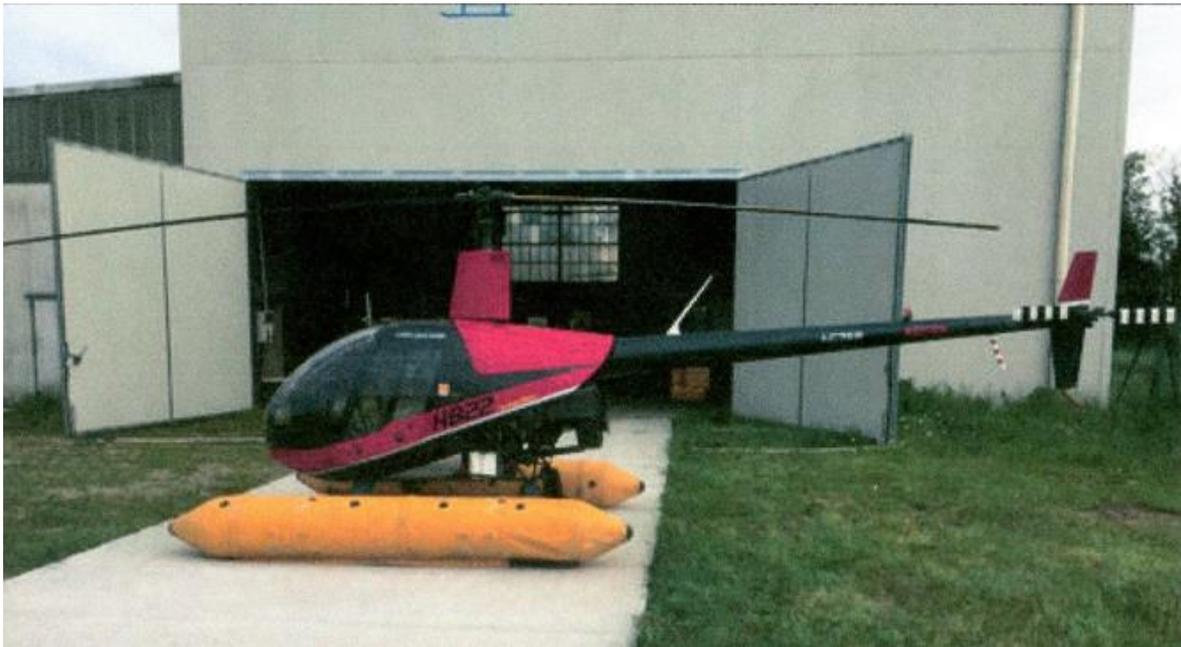
Foto 1: l'elicottero VDS basico anfibio Mini Gazelle, marche di identificazione I-C768. Nella configurazione dell'incidente non erano installati i galleggianti.
