# **RELAZIONE D'INCHIESTA**

**INCIDENTE**  
**occorso all'elicottero**  
**A119 marche di identificazione I-ELOP,**  
**in località Monte Cusna, Villa Minozzo (RE),**  
**9 giugno 2022**

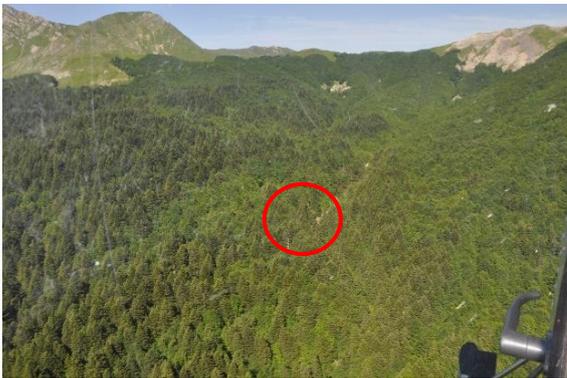
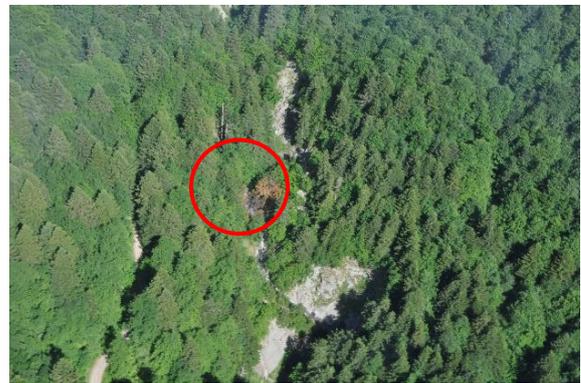
Foto 1: ripresa aerea della zona ritrovamento relitto

Foto 2: vista dall'alto del punto di ritrovamento relitto.

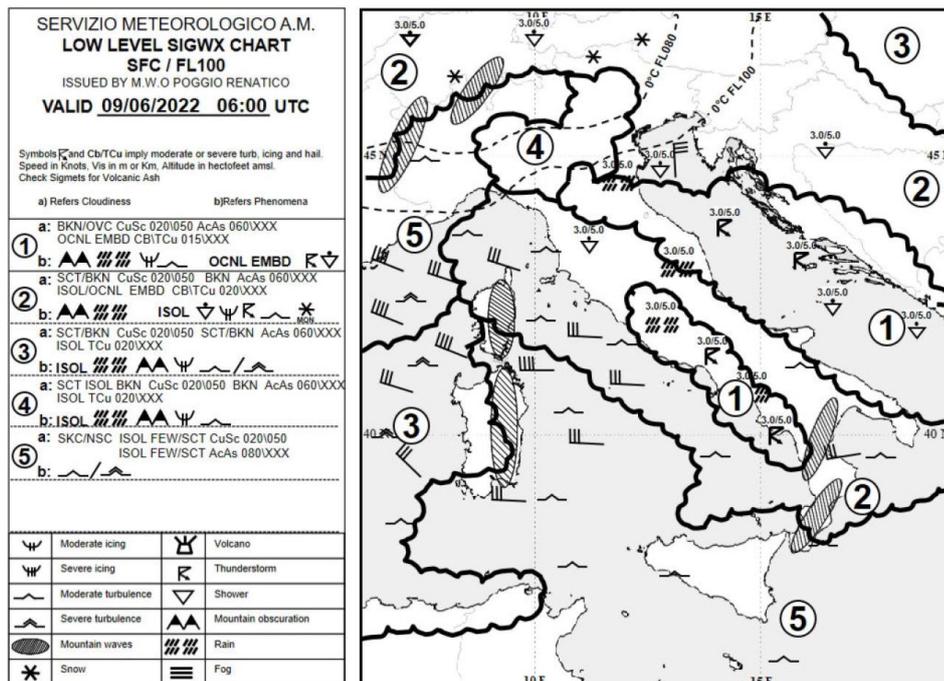
La carta significativa a bassa quota delle 06:00 indicava, per la zona di interesse: moderata turbolenza, pioggia, nuvolosità SCT/BKN con cumuli fra 2000 e 5000 ft, possibilità moderata di ghiaccio, isolati temporali, montagne oscurate.

Figura 6: low level significant weather, a FL100, 06:00UTC.

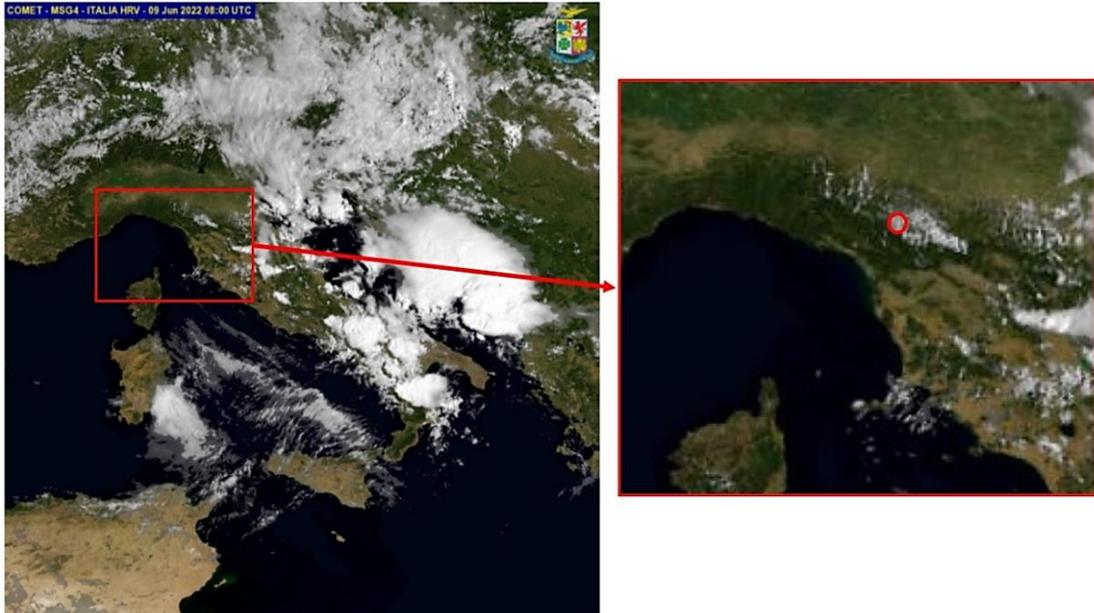
La presenza di nubi nell'area dell'incidente si intensifica dalle 07:30 alle 08:00, l'immagine satellitare in alta risoluzione sottostante, si riferisce alle 08:00.

Immagine 1: immagini HRV Italia, alle 08:00 UTC e zona di impatto I-ELOP.

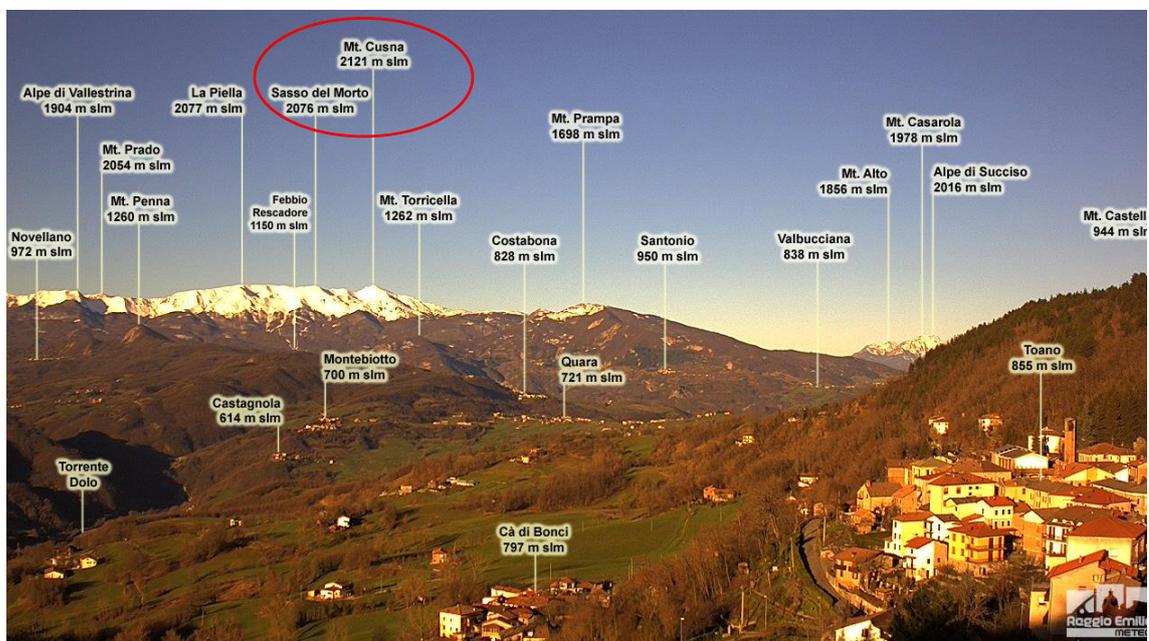
Le immagini indicano una copertura nuvolosa che ha riguardato l'Appennino a partire da una altezza di circa 1200 m (Immagine 3).

Immagine 2: webcam installata nel comune di Toano (RE) con altezze dei principali riferimenti visivi. Si evidenziano le cime della zona dell'incidente, Monte Cusna e Sasso del Morto.

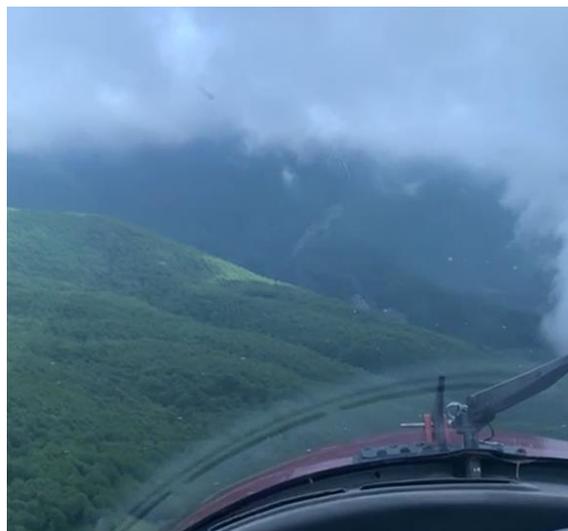
Sono stati inoltre acquisiti filmati girati a bordo dagli occupanti l'elicottero nel volo dell'incidente e da loro pubblicati in rete prima dell'impatto, da cui risulta molto evidente la presenza di nuvole basse (Foto 6 e Foto 7) nel tratto di volo dove l'elicottero stava presumibilmente sorvolando la zona fra la frazione di Doganaccia nel comune di Abetone Cutigliano e gli impianti di risalita dell'Abetone, posizionati ad una altezza orientativa di 1400 m.

Foto 6: fotogramma da video girato a bordo dell'elicottero, mentre sorvolava apparentemente l'area fra Doganaccia e gli impianti di risalita dell'Abetone.

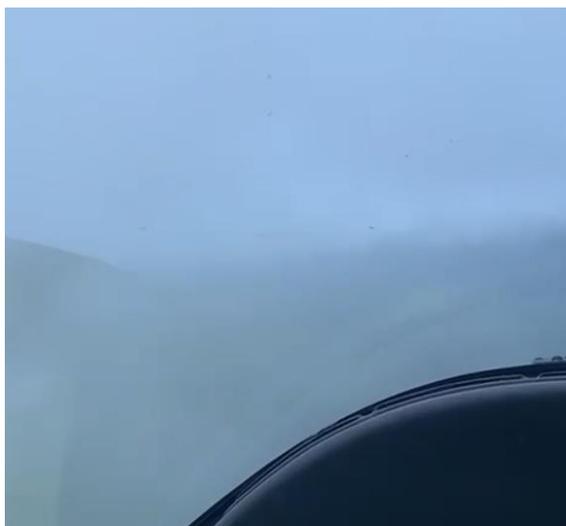
Foto 7: fotogramma da video girato a bordo dell'elicottero, mentre sorvolava apparentemente l'area fra Doganaccia e gli impianti di risalita dell'Abetone.

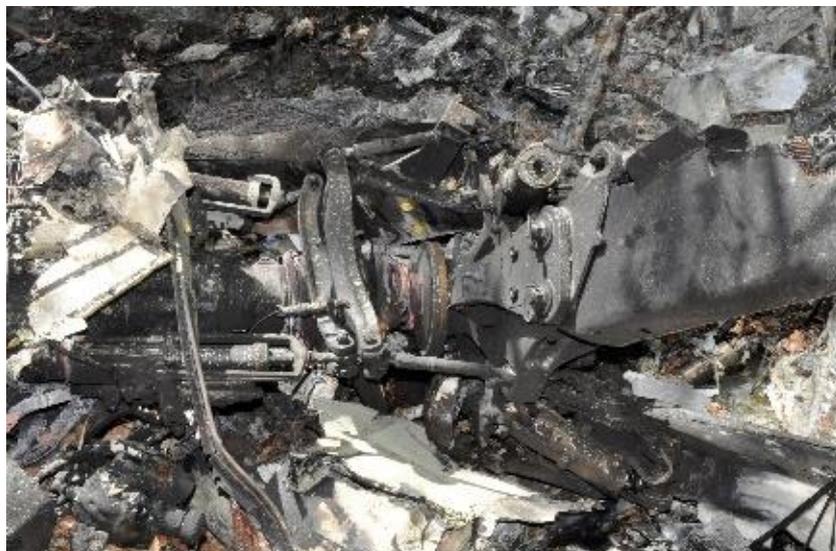
Foto 21: particolare *mast* del rotore principale.
