## **RELAZIONI D'INCHIESTA**

**Inconveniente grave B737 marche EI-EBE e A321 marche EC-JRE, in data 18.10.2022**

## **OBIETTIVO DELL'INCHIESTA DI SICUREZZA**

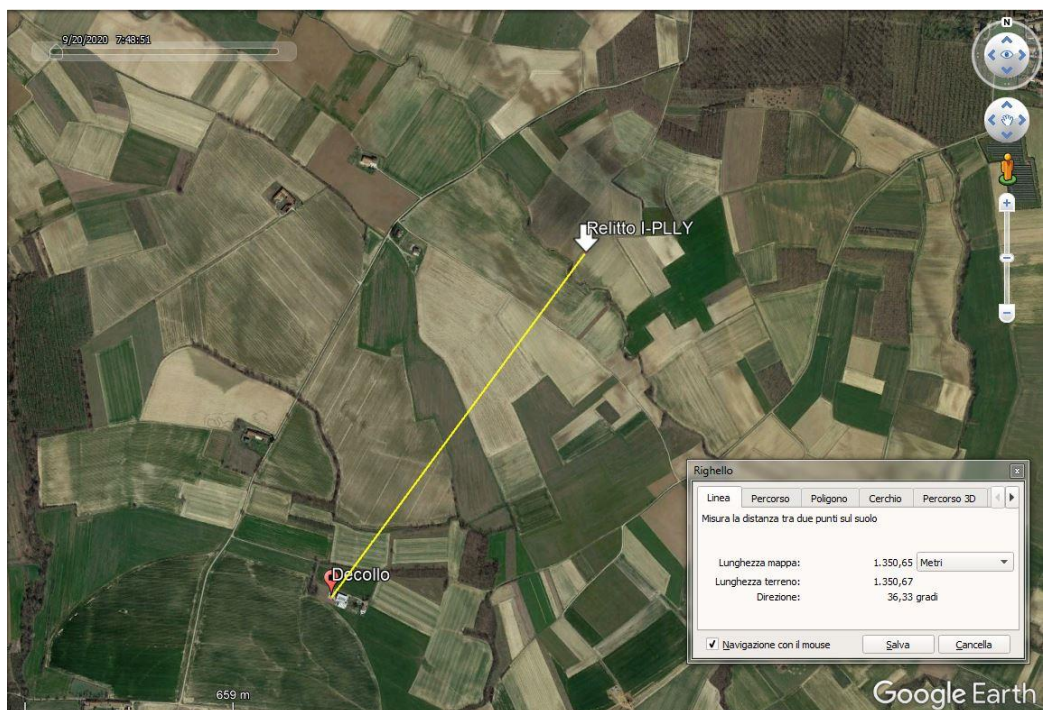
L'incidente è riconducibile all'area del fattore umano ed è stato ragionevolmente causato dalla perdita di controllo in volo dell'elicottero da parte del pilota durante l'effettuazione di una manovra a bassa quota.

Foto 1: trasposizione su Google Earth del punto di decollo e di quello dell'incidente.

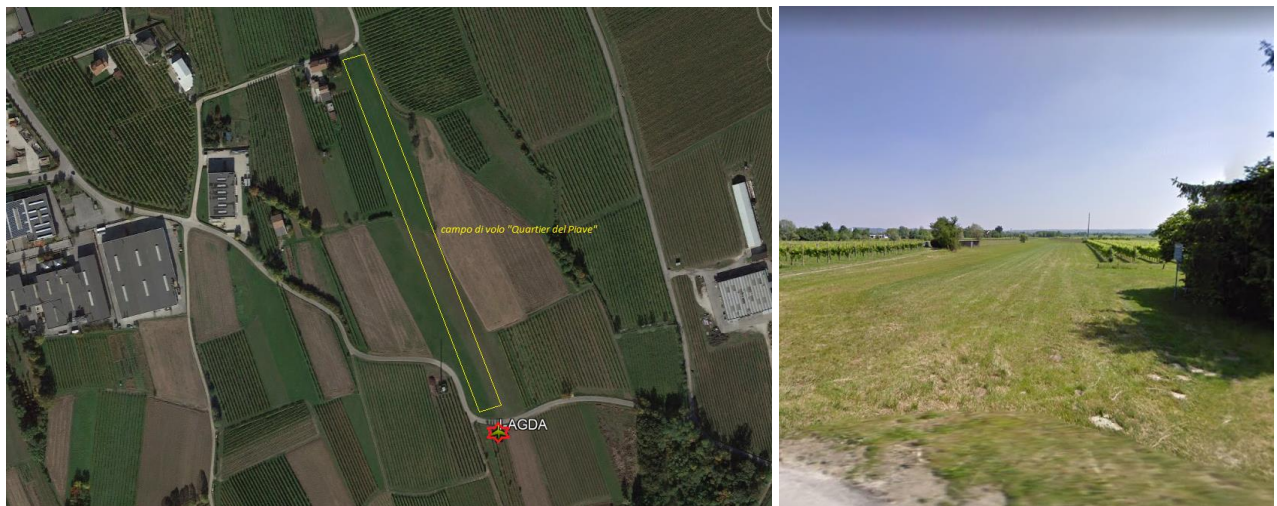
Foto 3 e 4: a sinistra, vista dall'alto del campo di volo "Quartier del Piave" (su supporto Google Earth); a destra la pista del campo di volo.

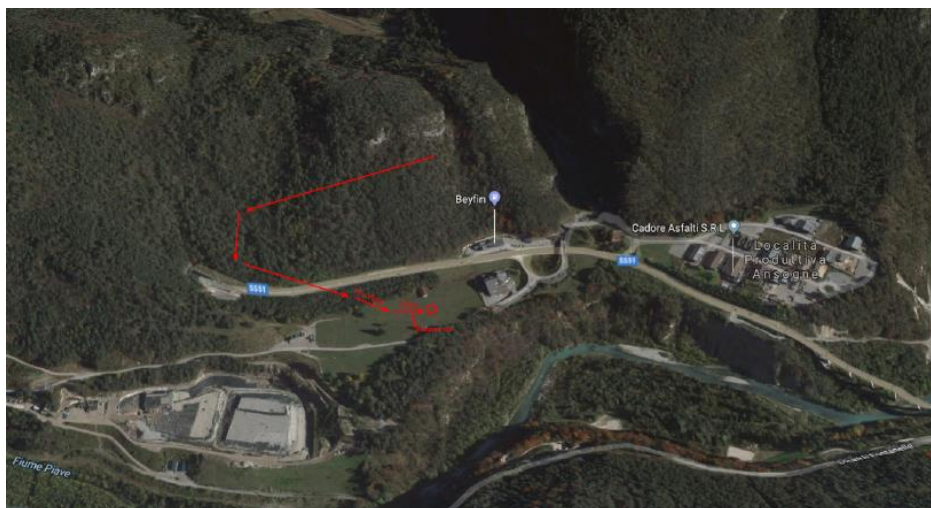
La causa dell'incidente è probabilmente ascrivibile ad una non puntuale gestione della manovra di atterraggio da parte del pilota, associata alla possibile presenza di correnti discendenti dovute alla variabilità della direzione e della intensità del vento. All'incidente potrebbe anche aver contribuito la limitata esperienza del pilota sul tipo di aeromobile.

Foto 1: percorso per effettuare il "fuori campo", sulla base della dichiarazione del pilota (su supporto Google Earth).

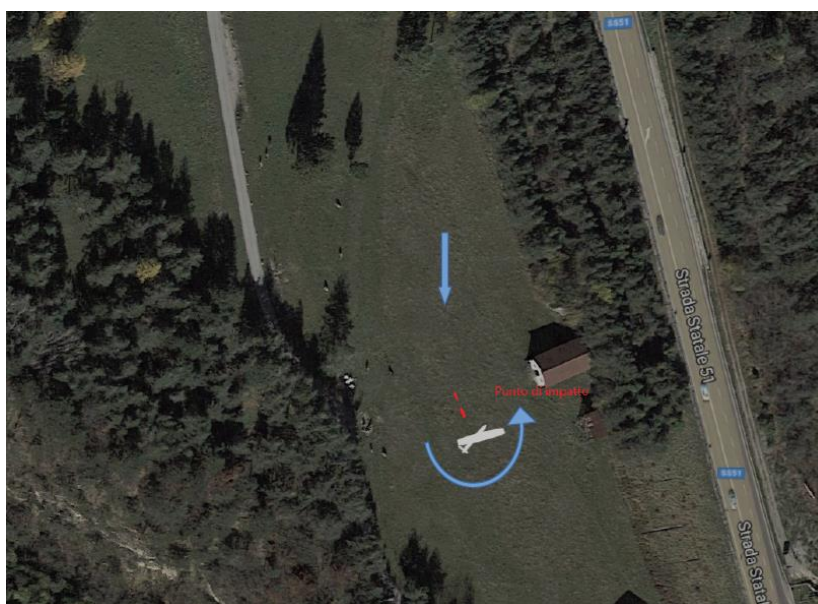
Foto 2: fase finale del "fuori campo", sulla base della dichiarazione del pilota (su supporto Google Earth).
