## **RELAZIONE D'INCHIESTA**

**INCIDENTE  
occorso al Pioneer 300  
marche di identificazione I-8548  
Frazione Musi, Lusevera, Udine, 29.04.2023**

### Pioneer 300 marche di identificazione I-8548

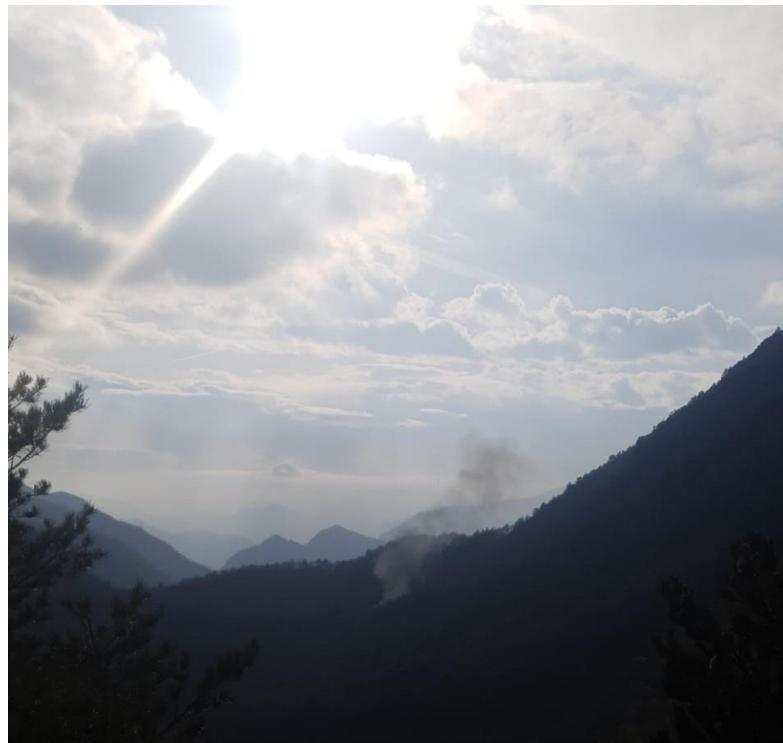
l'incidente ad altitudini superiori a quelle della cresta delle montagne presenti in loco. Un video girato pochi minuti dopo l'incidente e che ritrae l'incendio del relitto, mostra come la colonna di fumo alzatesi dallo stesso, fosse leggermente inclinata: tale evidenza porta a ritenere come in prossimità del suolo il vento avesse intensità modesta, senza raffiche e diretto a Ovest.

Foto 3: direzione del vento poco dopo l'incidente, circa verso Ovest, desumibile dalla colonna di fumo.

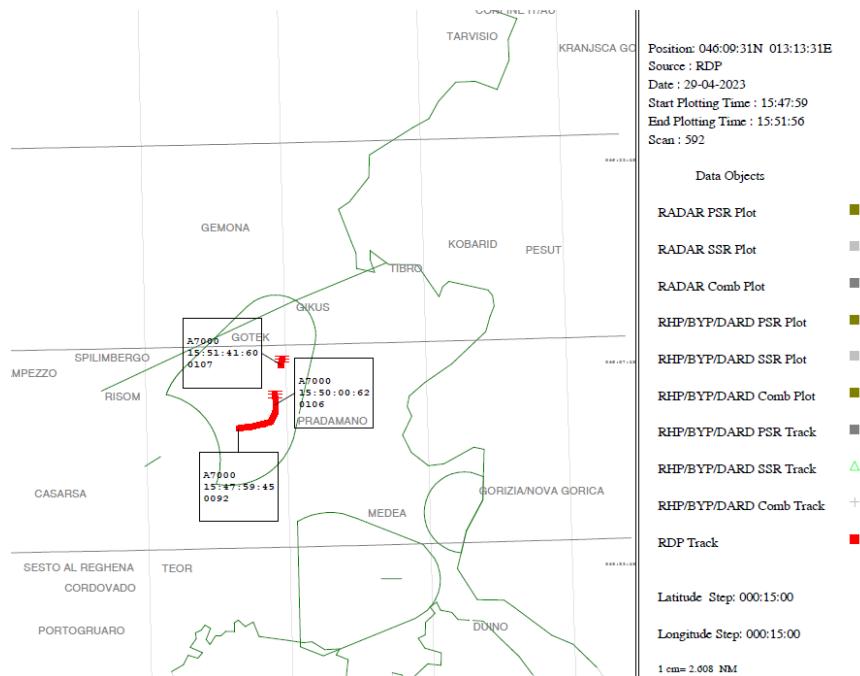
L'ENAV ha comunicato che l'I-8548 non ha mai contattato Padova ACC/FIC il giorno 29 aprile 2023 e che non risulta presentato piano di volo. Inoltre, l'unico volo la cui traccia radar è associabile al I-8548 è quello rappresentato in Figura 3. Si nota che l'individuazione del volo avviene alle 15.47'59", poco dopo il decollo, al termine del quale, l'aeromobile si dirige a Nord.

Figura 3 tracciato radar associabile alla parte iniziale del volo dell'I-8548.

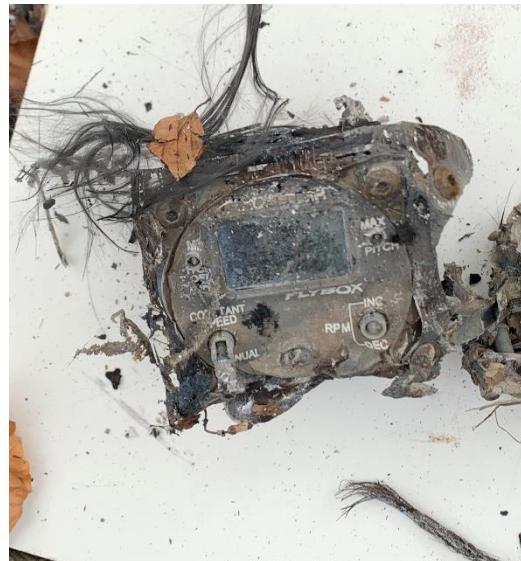
Foto 6: Flybox PR1-P.

Gli unici strumenti individuati sono stati i seguenti: la bussola, il comando passo variabile elica Flybox (Foto 6) ed il Dynon EFIS 100 (Foto 7).

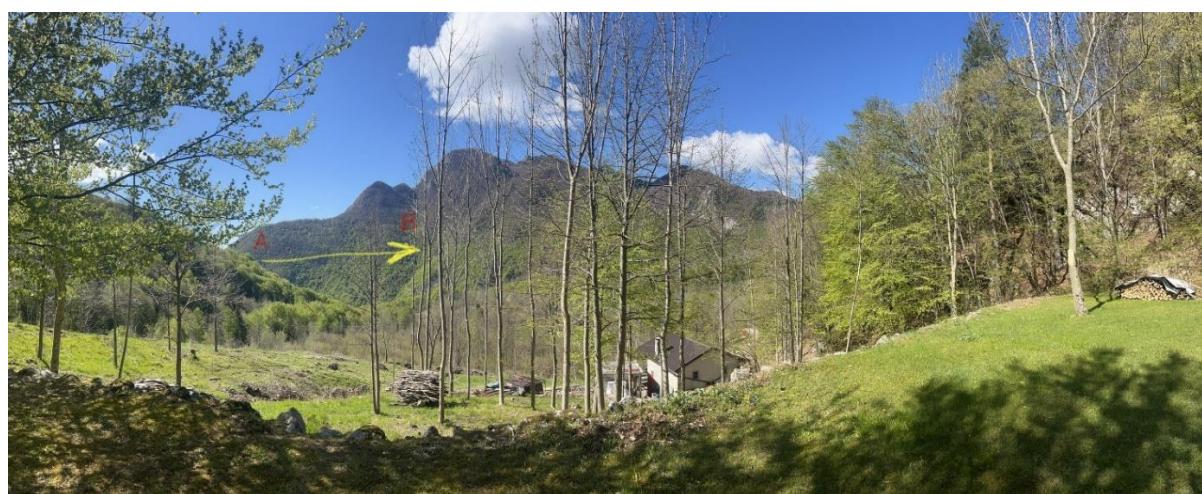
Figura 7: punto di vista del testimone 3. Con le lettere A e B indicata la traiettoria ad iniziare dal momento in cui ha visto l'I-8548, inizialmente, punto A, circa frontale e poi laterale verso il punto B.
