RELAZIONE D'INCHIESTA

INCIDENTE

**occorso al motoaliante H 36 Dimona
marche di identificazione I-ILMA
lago di Varese, Varese, 20.02.2025**

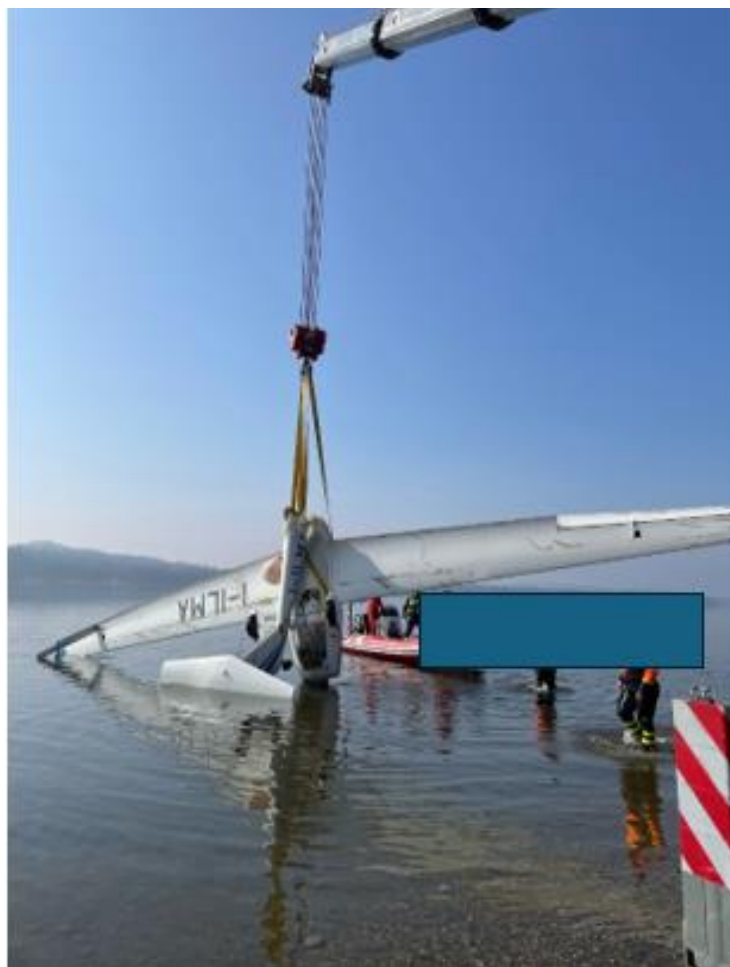
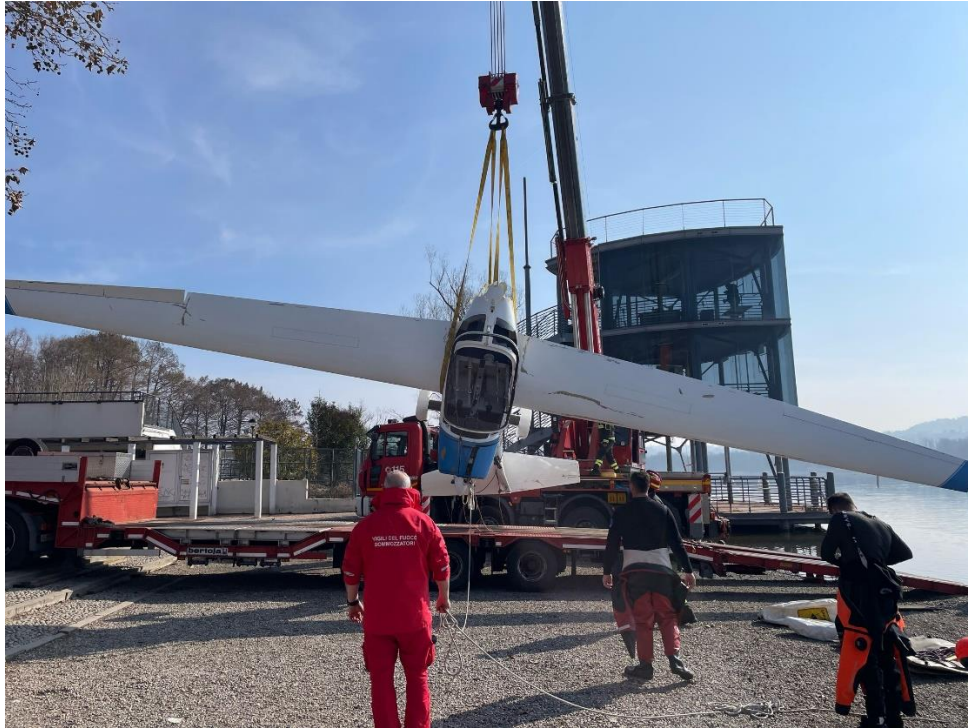
L'aeromobile è precipitato nel lago di Varese approssimativamente alle coordinate 45°48'13" N 008°46'06". Il relitto è stato recuperato circa 24 ore dopo l'incidente ed è stato custodito nel sedime aeroportuale di Calcinate del Pesce.

Foto 2: recupero dell'I-ILMA.

Foto 3: recupero dell'I-ILMA.

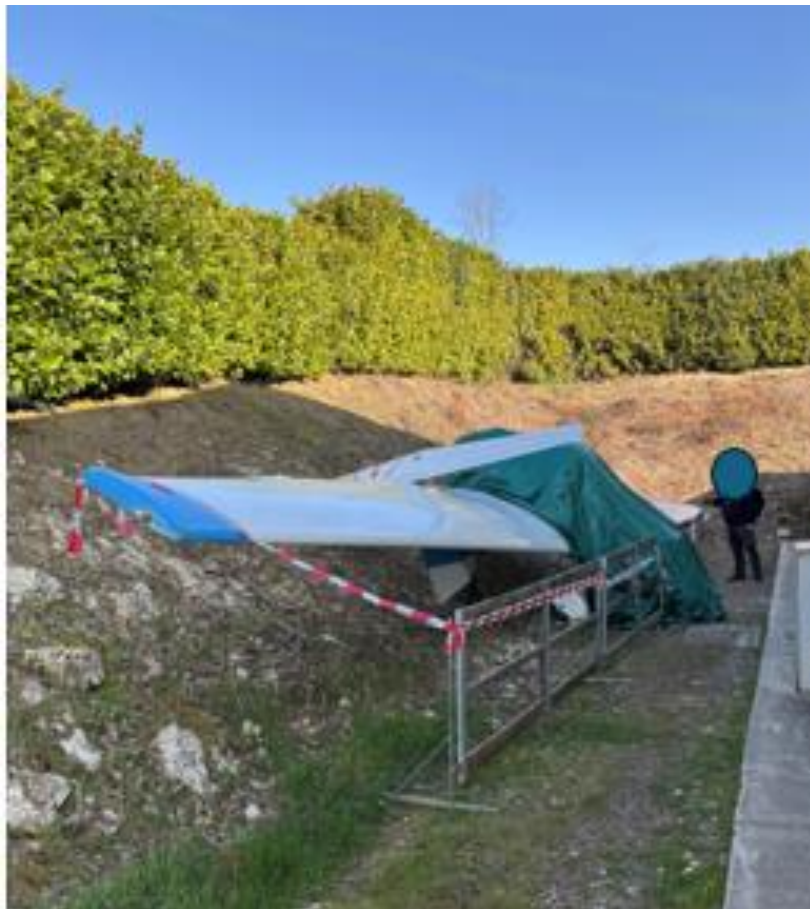
Foto 4: luogo di custodia dell'I-ILMA.

Il relitto appariva fortemente danneggiato, in particolare nella coda, spezzata. Il trim appariva in posizione *nose down*. Il timone di coda mostrava una deflessione a sinistra di circa 10°.

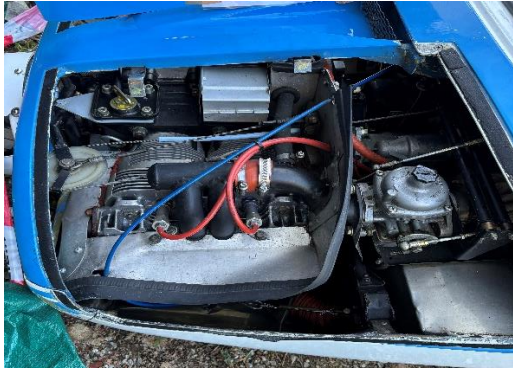
La parte anteriore del velivolo, fatta eccezione per l'ogiva dell'elica, le pale della stessa e le cofanature motore parzialmente aperte, non presentava danneggiamenti particolari. In dettaglio, non si rilevavano ad una ispezione visiva danneggiamenti all'interno della baia motore.

Foto 10: motore lato destro dell'I-ILMA.

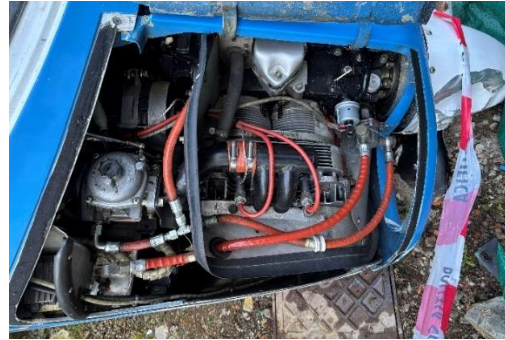
Foto 11: motore lato sinistro dell'I-ILMA.

I carburatori risultavano coerenti con la posizione di *full throttle*. Tuttavia, una ispezione di maggior dettaglio evidenziava il cavo della manetta motore rotto in un punto all'interno della sua guaina. Non si osservavano nell'area deformazioni o rilevanti danneggiamenti ulteriori.

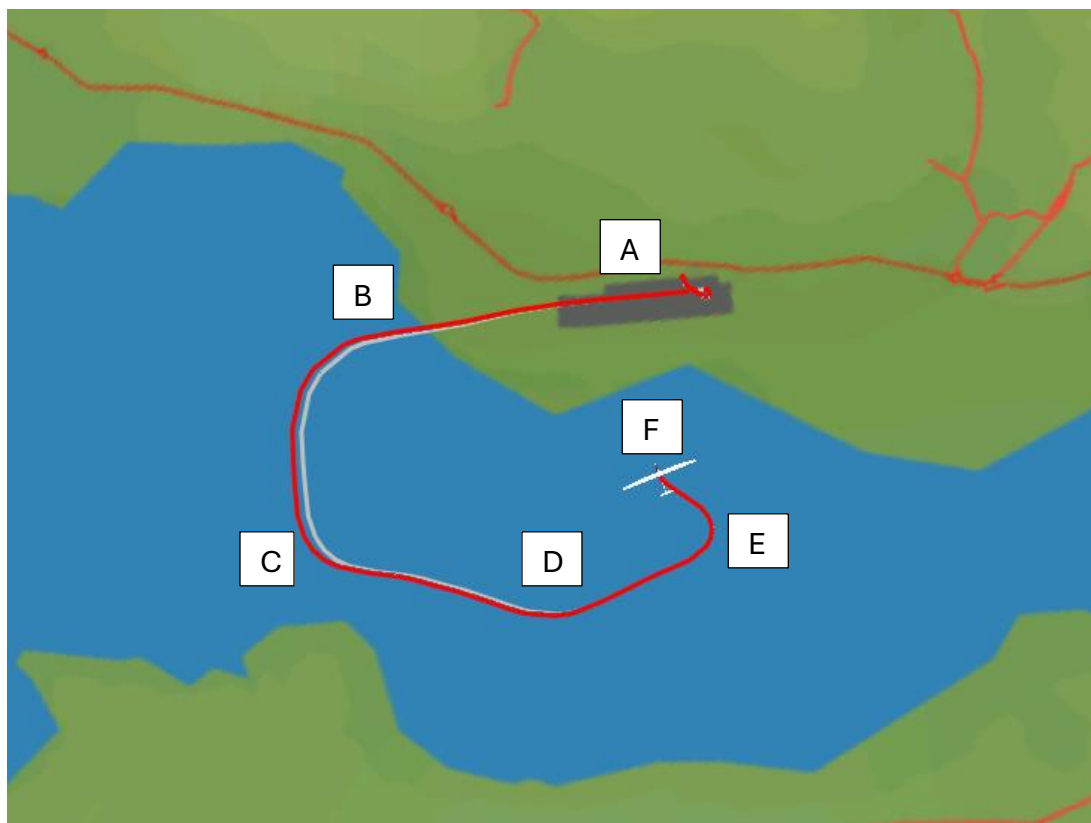
Figura 1: traccia del volo terminato con l'incidente (visualizzato mediante applicativo SeeYou).

Alle 12:54:56 (punto A) l'aeromobile è allineato alla pista con un veloce aumento di quota, in quel momento 87 km/h di GS. La prima virata a sinistra, già sul lago, inizia alle 12:55:33 ad una AGL di circa 88 m con GS di circa 108 km/h (punto B). La seconda virata a sinistra inizia alle 12:56:02 (punto C) ad una AGL di circa 133 m con GS di circa 105 km/h.

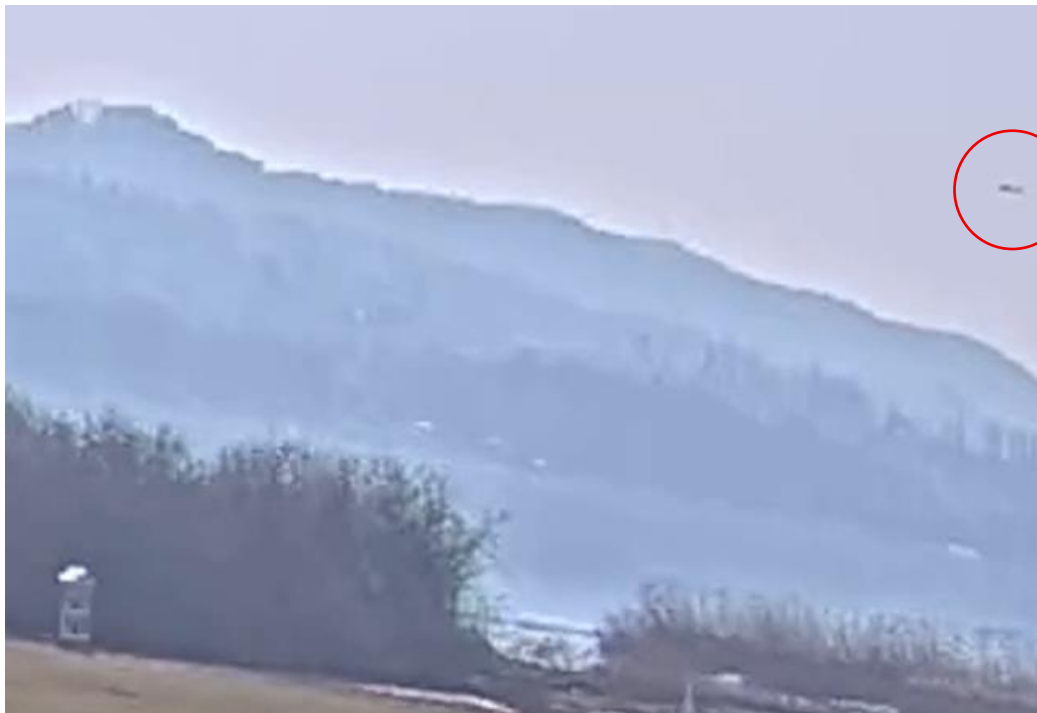
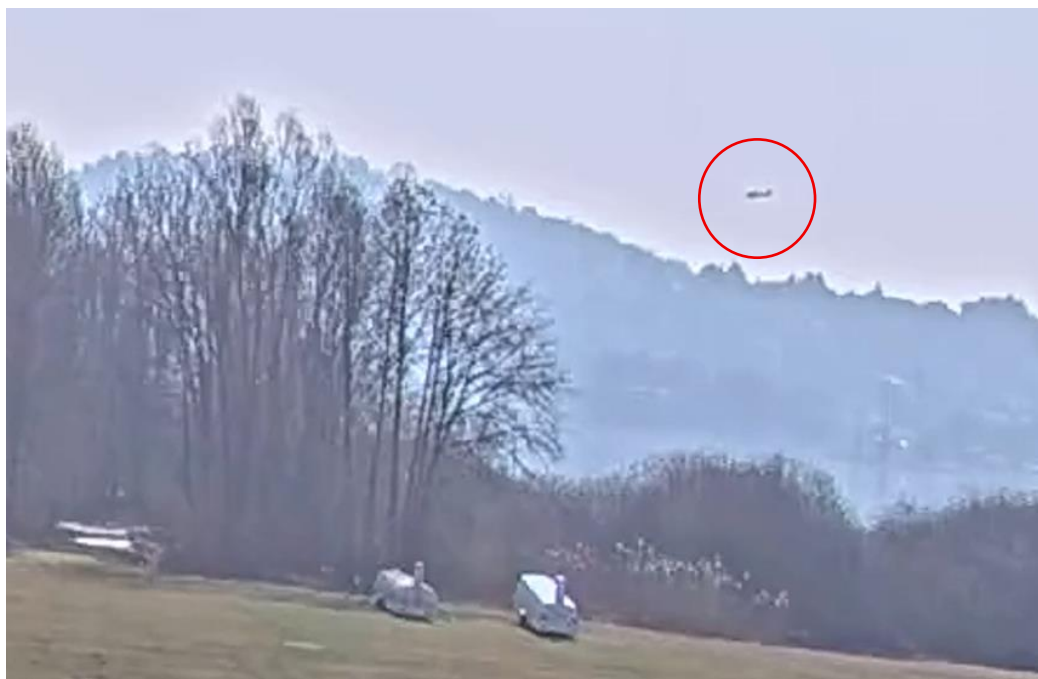
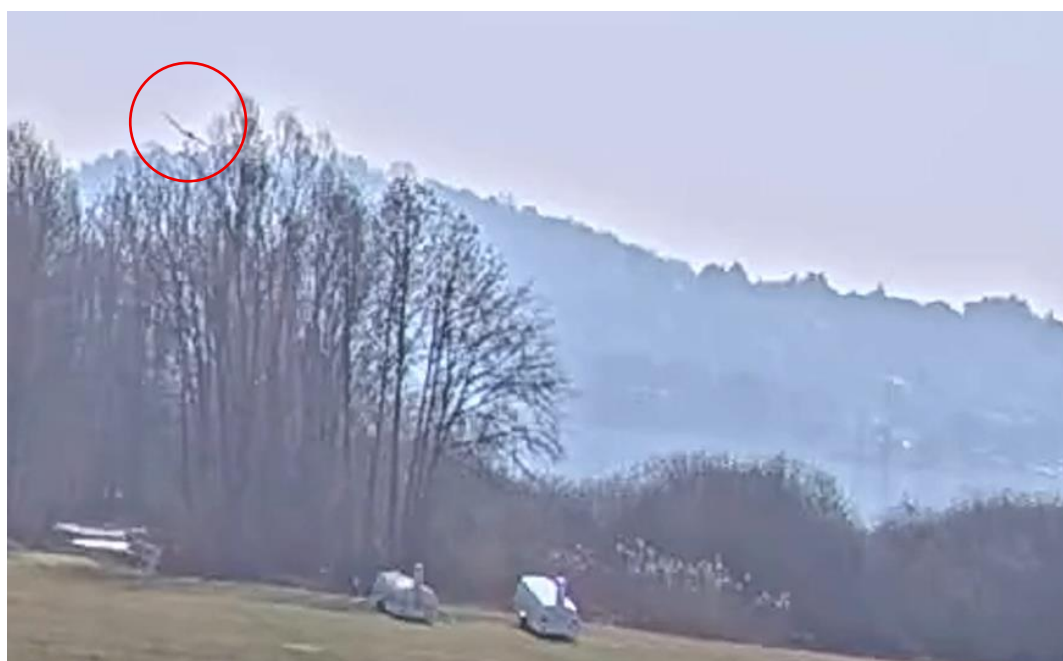
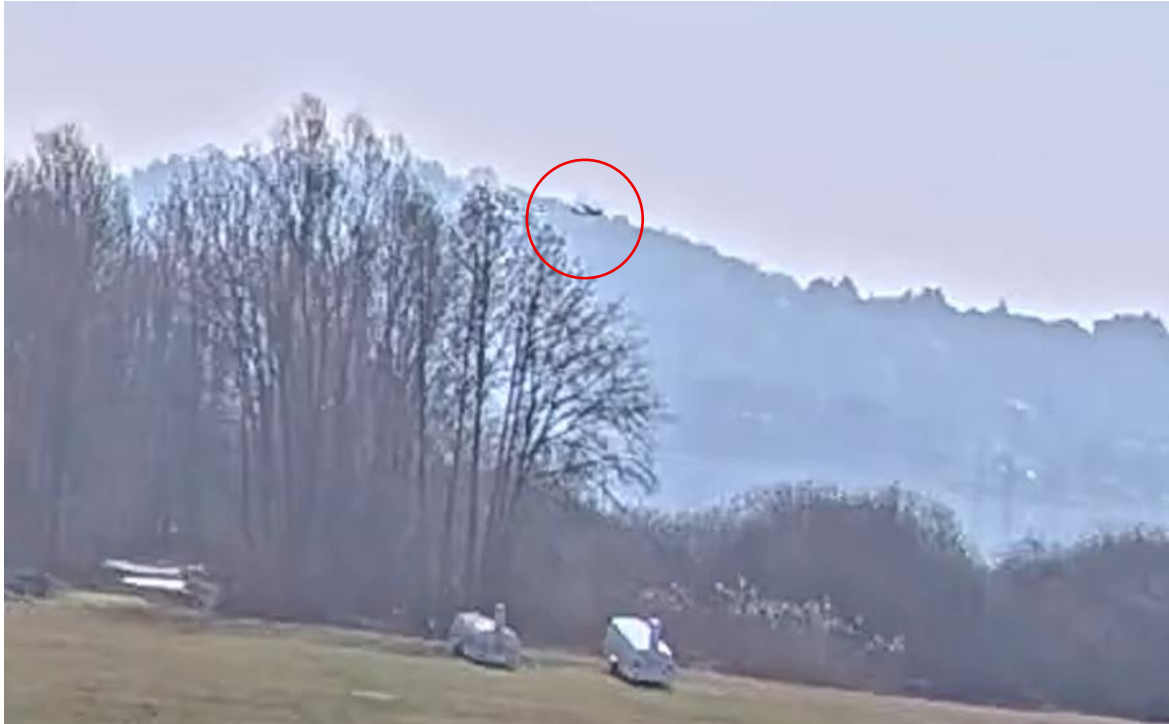
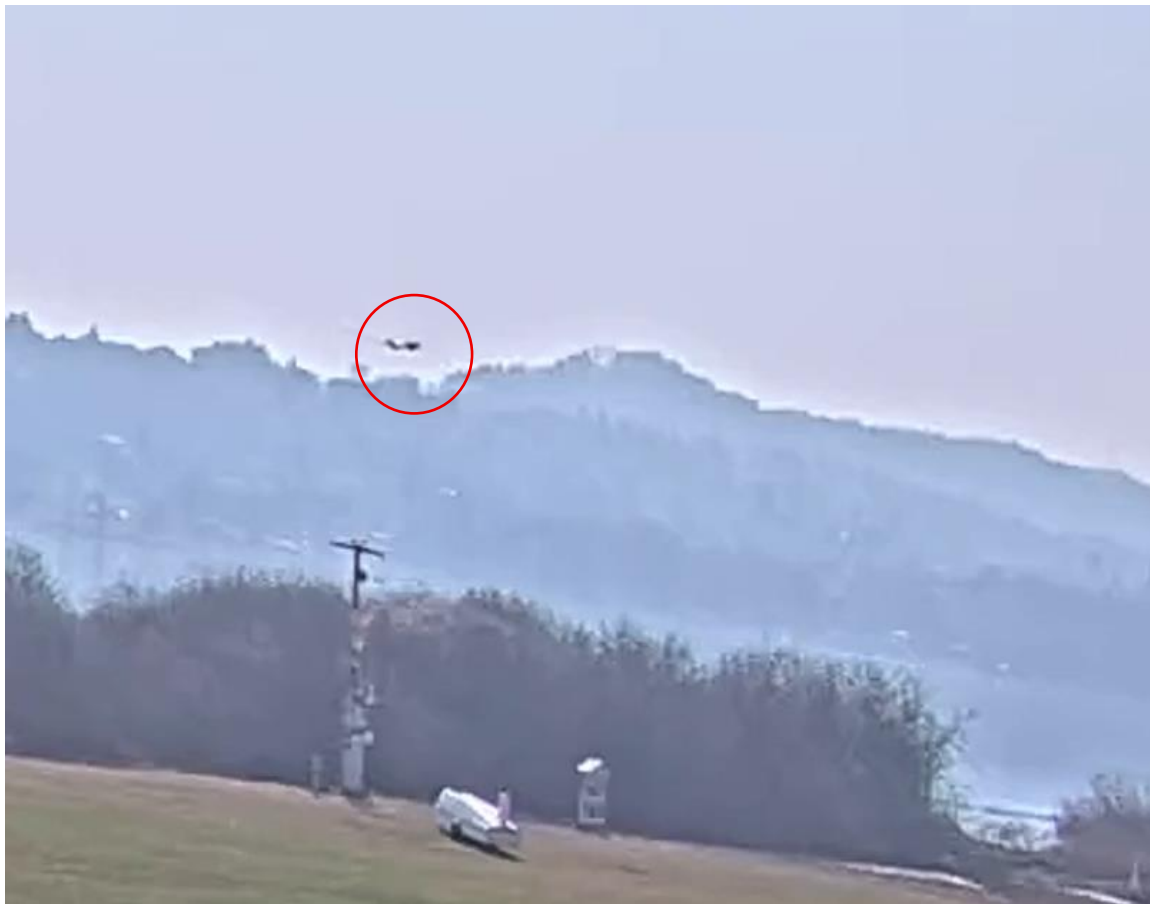
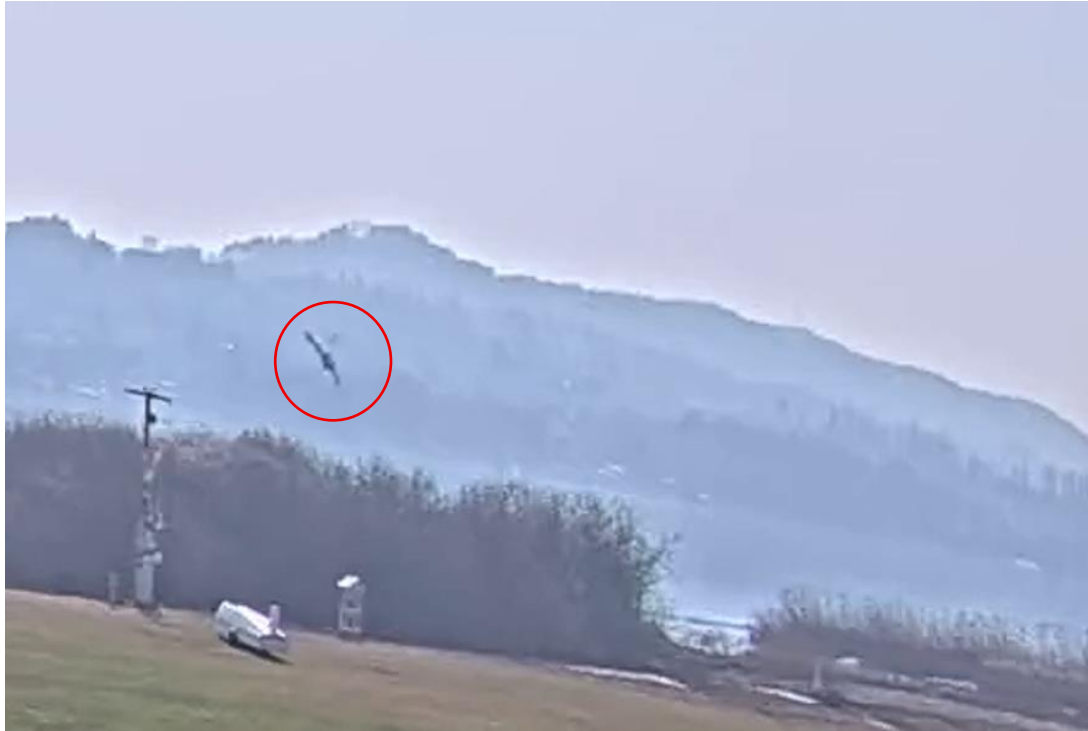
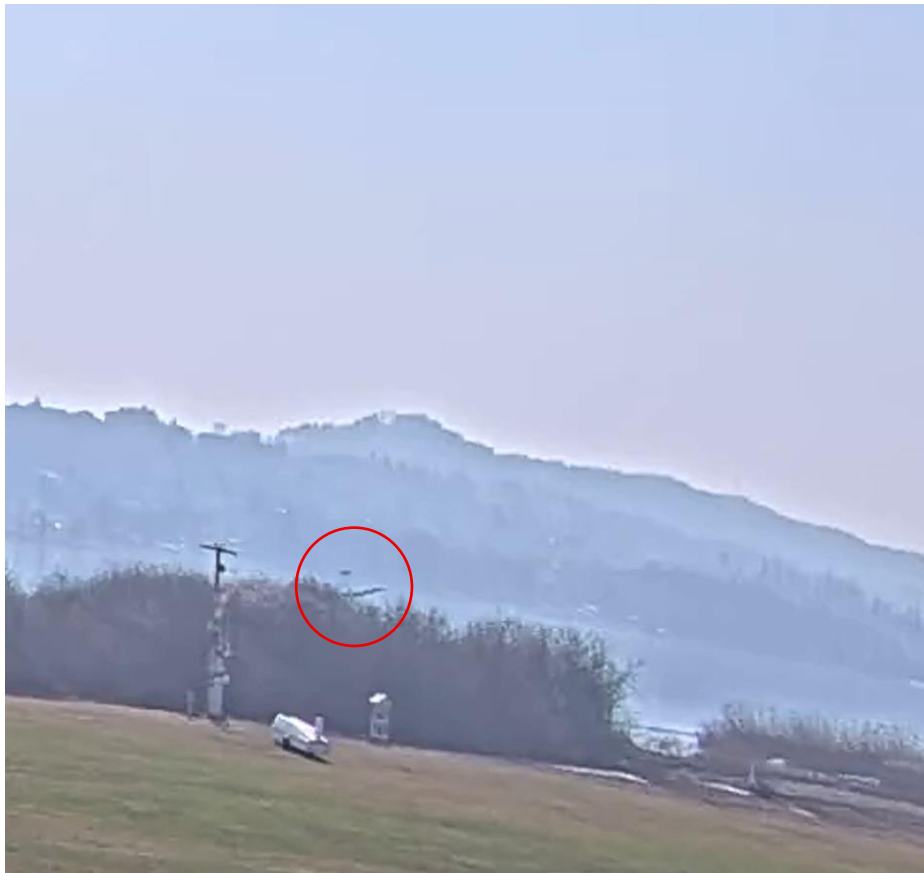
Le Foto 14 - Foto 20, mostrano la sequenza di immagini che ritraggono l'I-ILMA nelle ultime fasi di volo. Al tempo del video 7s, associato alle 12:56:27 il video inizia a riprendere l'I-ILMA che vola con leggere oscillazioni di quota, senza apprezzabili variazioni di direzione fino alle 12:56:58, quando si percepisce essere iniziata una virata a sinistra con guadagno di quota iniziale e poi più vistosa perdita di altezza durante la virata. Alle 12:57:09, virando a sinistra appare praticamente frontale alla visuale della telecamera e, da quel momento inizia una perdita di quota, verosimilmente ottenuta con una virata non ben coordinata e molto accentuata, almeno di 45°, come si può vedere dalla Foto 16. Alle 12:57:14 appare fuori dagli alberi che poco prima avevano coperto la visuale, con assetto a cabrare e in leggero recupero di altezza. Dopo pochi secondi alle 12:57:21, l'assetto risulta più cabrato ed inizia una perdita di quota, che diventa repentina alle 12:57:22. Nel giro di meno di 2s, l'assetto diviene fortemente a picchiare con avvittamento a destra dell'aeromobile (12:57:24). Alle 12:57:26 avviene l'impatto con il lago.

Foto 14: fotogramma video di sorveglianza corrispondente alle 12:56:27.

Foto 15: fotogramma video di sorveglianza corrispondente alle 12:56:58.

Foto 16: fotogramma video di sorveglianza corrispondente alle 12:57:09.

Foto 17: fotogramma video di sorveglianza corrispondente alle 12:57:14.

Foto 18: fotogramma video di sorveglianza corrispondente alle 12:57:21.

Foto 19: fotogramma video di sorveglianza corrispondente alle 12:57:24.

Foto 20: fotogramma video di sorveglianza corrispondente alle 12:57:26.

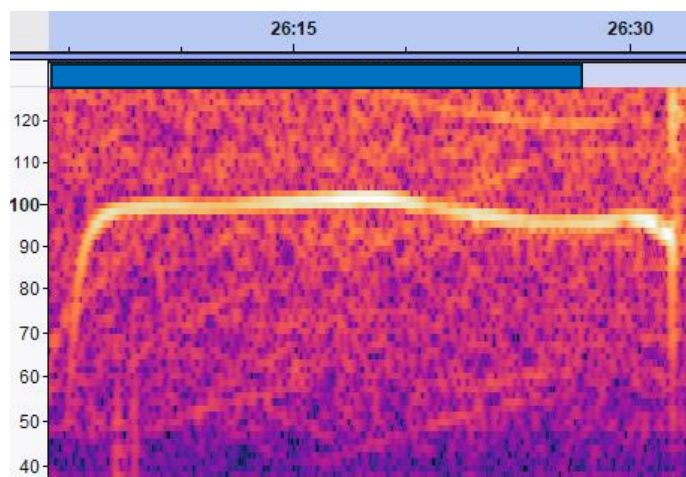
Al tempo della registrazione 26:32 si ascolta chiaramente il boato dell'I-ILMA che impatta l'acqua. Tale tempo, corrisponde, sincronizzando alla foto 20, alle 12.57.26. Contestualmente si può ascoltare il termine del rumore di un propulsore. Successivamente in frequenza avvengono chiamate per avviare i soccorsi.

Considerando i regimi di rotazione del propulsore, il tipo di motore 4 tempi e 4 cilindri, al netto di riverberi, errori strumentali e dovuti al posizionamento della telecamera rispetto alla sorgente sonora, è stata individuata la frequenza di interesse associata all'emissione dell'I-ILMA. In tale area si individua un segnale di ampiezza pressoché costante dal tempo della registrazione 26:07, corrispondente alle 12:57:01 circa fino alle 12:57:26, dove termina il segnale. Tale termine avviene in corrispondenza dell'impatto con l'acqua e del termine del rumore del motore dell'I-ILMA. Il medesimo segnale, dal tempo 26:05 della registrazione, corrispondente alle 12:56:58 aumenta circa del 50%. Si noti che tale aumento corrisponderebbe ad un passaggio da circa 1500 RPM a 3400 RPM.

Figura 2: analisi dell'audio del video della seconda telecamera (visualizzazione mediante applicativo Audacity) - Dettaglio dello spettro alle basse frequenze nei 30 s antecedenti all'impatto con l'acqua.

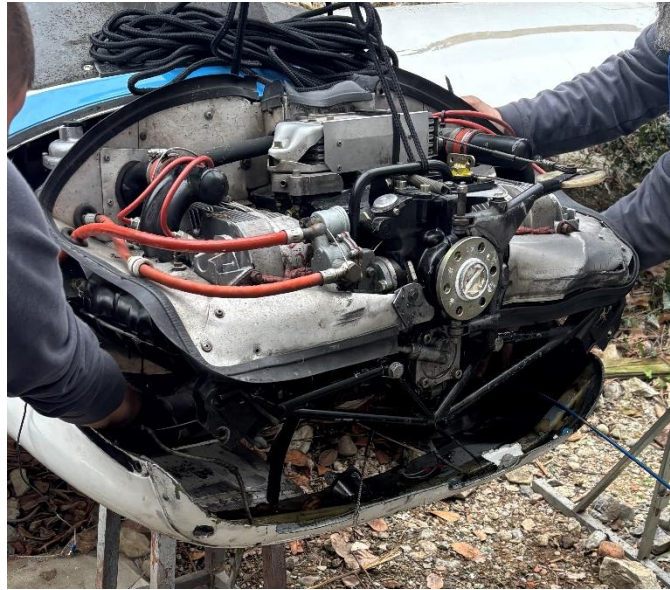
dei condotti di scarico era compatibile con corretta carburazione. Si sono svolte verifiche sugli organi del motore quali valvole, punterie, bilancieri, cilindri, pistoni, testate, riscontrando la corretta installazione. Alcune evidenze quali il distacco delle incrostazioni dalle teste dei pistoni, le fasce incollate nelle sedi e la presenza di una leggera macchia ambrata all'interno del cilindro n.3, sono riconducibili ad uno shock termico.

Erano presenti nelle tubazioni residui di carburante misto ad acqua. Era presente nel motore grande quantità di olio misto ad acqua. Il motore risultava sostanzialmente in buone condizioni di installazione e montaggio, con uno stato di usura compatibile con le ore di funzionamento.

Foto 21: propulsore in fase di rimozione per ispezione.
