# **RELAZIONE D'INCHIESTA**

**INCIDENTE**  
**occorso all'aeromobile**  
**Piper PA-28 Archer II marche I-PIDR,**  
**presso Forcella di Valmaggione (TN),**  
**28 dicembre 2022**

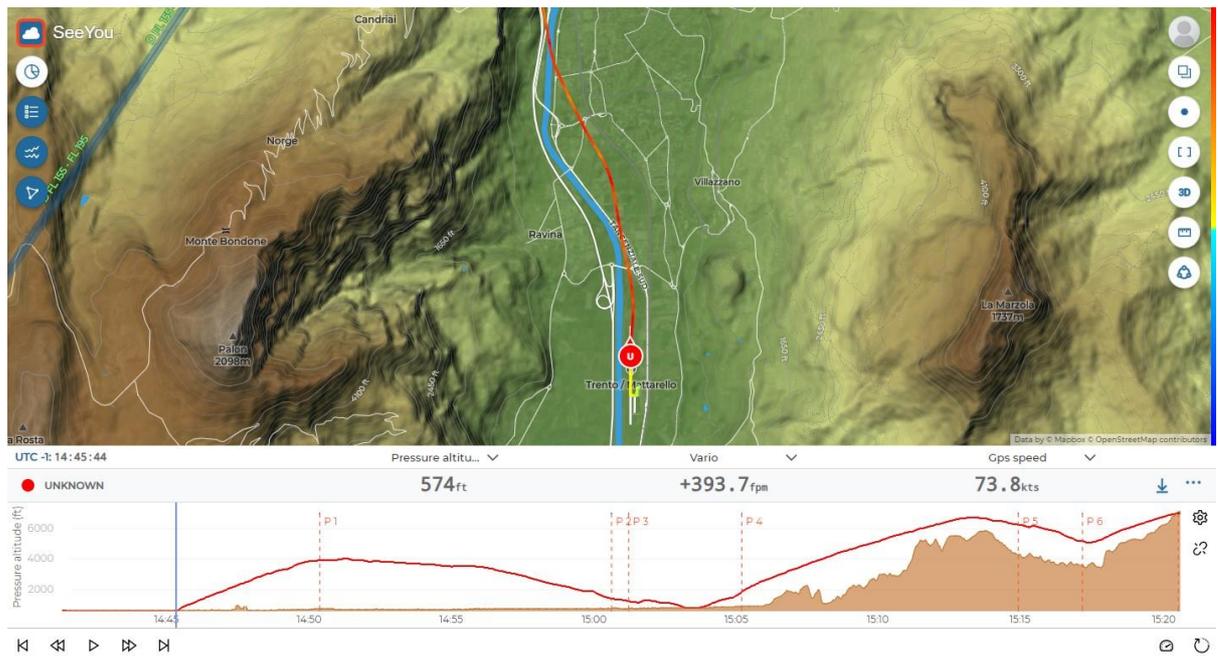
Dal *track log* risulta che l'aeromobile era decollato dall'aeroporto di Trento, per RWY 36, alle 14.45' circa (figura 1), alla volta dell'aeroporto di Bolzano, dove, dopo avere effettuato una orbita a Sud dell'aeroporto per smaltire la quota, effettuava un "tocca e riparti" alle 15.04' circa per RWY 01 (figura 2). Dopo la ripartenza, superata la città di Bolzano, il pilota virava verso Est, salendo ad una quota massima iniziale di 6745 piedi, raggiunta in prossimità del traverso del Lago di Carezza alle 15.14' circa, procedendo ortogonalmente verso la Val di Fassa in discesa (figura 3).

Figura 1: decollo dall'aeroporto di Trento (*track log* ForeFlight con trasposizione SeeYou).

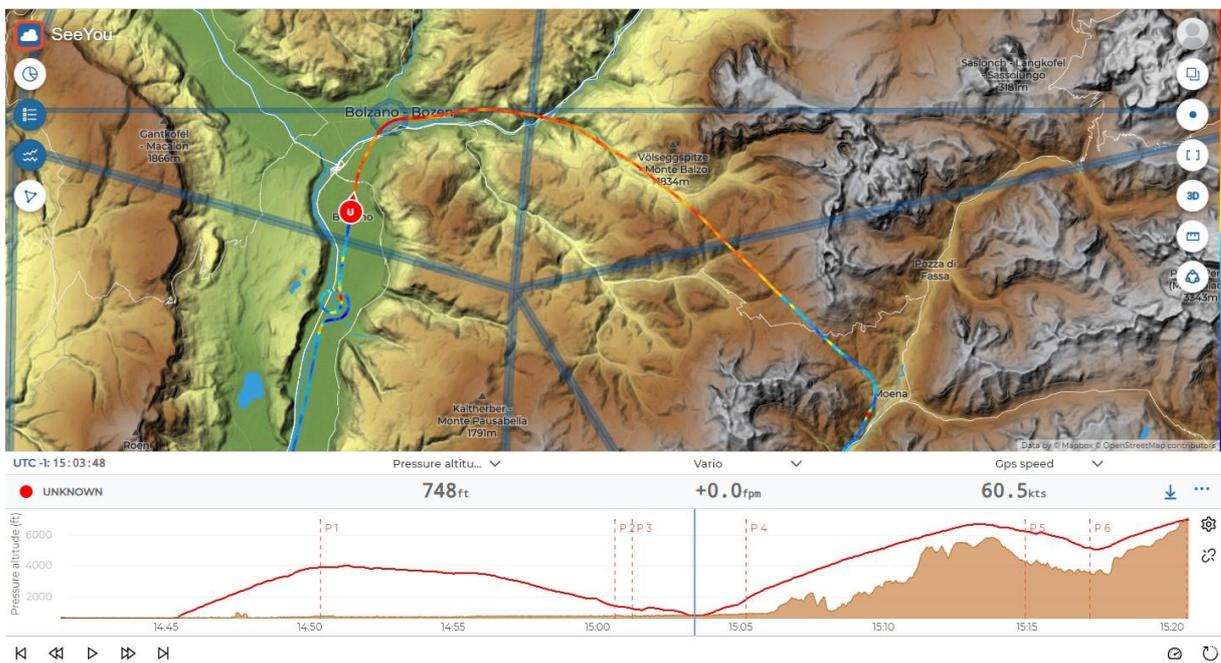
Figura 2: "tocca e riparti" all'aeroporto di Bolzano (*track log* ForeFlight con trasposizione SeeYou).

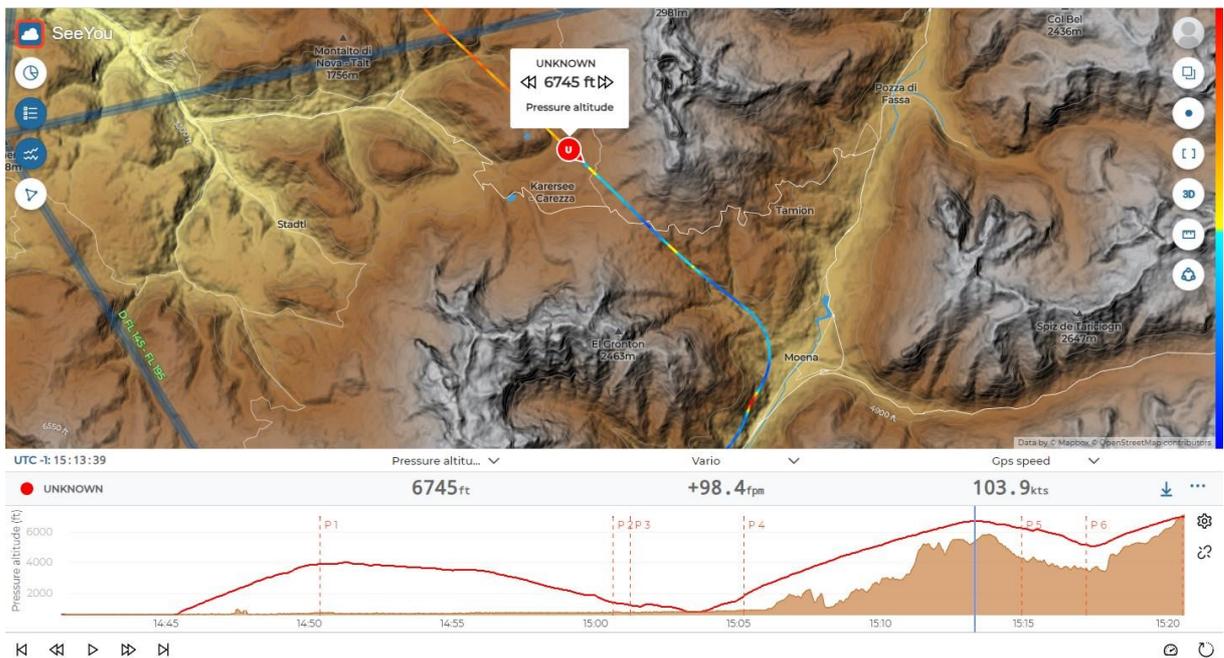
Figura 3: superamento del valico del Lago di Carezza (track log ForeFlight con trasposizione SeeYou).

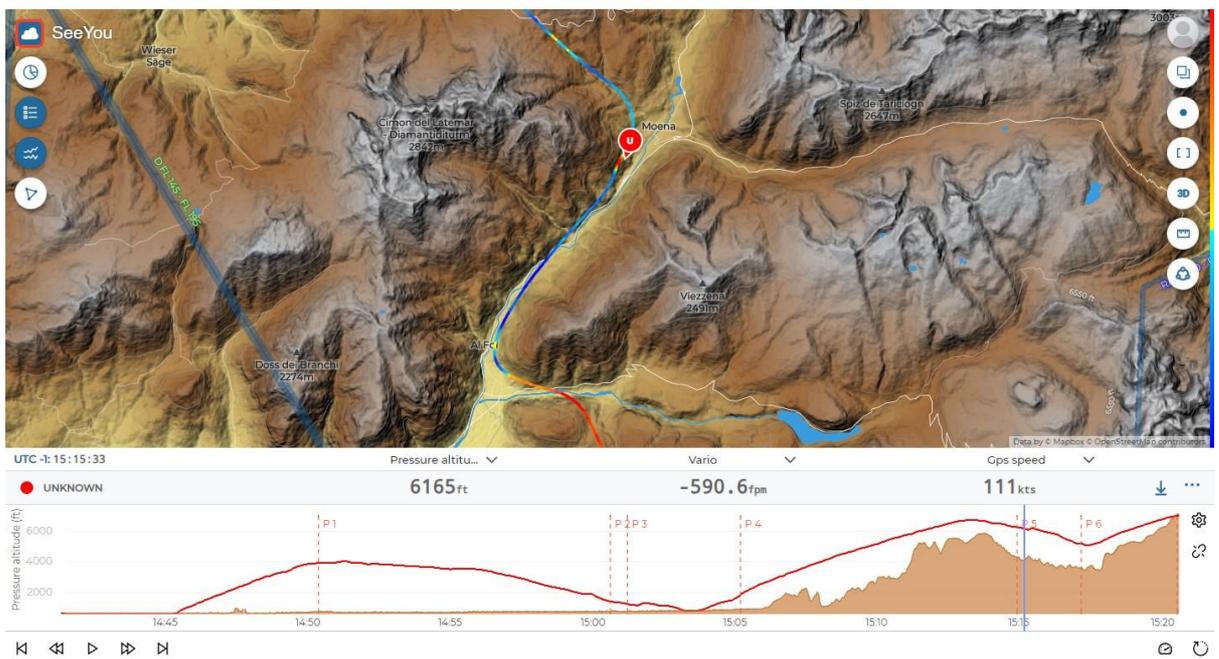
Moena veniva lasciata alle 15.15' circa, ad una quota di 6165 piedi, in discesa, con direzione Predazzo (figura 4). Quest'ultima località veniva sorvolata all'incirca alle 15.17', raggiungendo dopo alcuni secondi la quota minima di 5062 piedi registrata in

Figura 4: sorvolo di Moena (track log ForeFlight con trasposizione SeeYou).

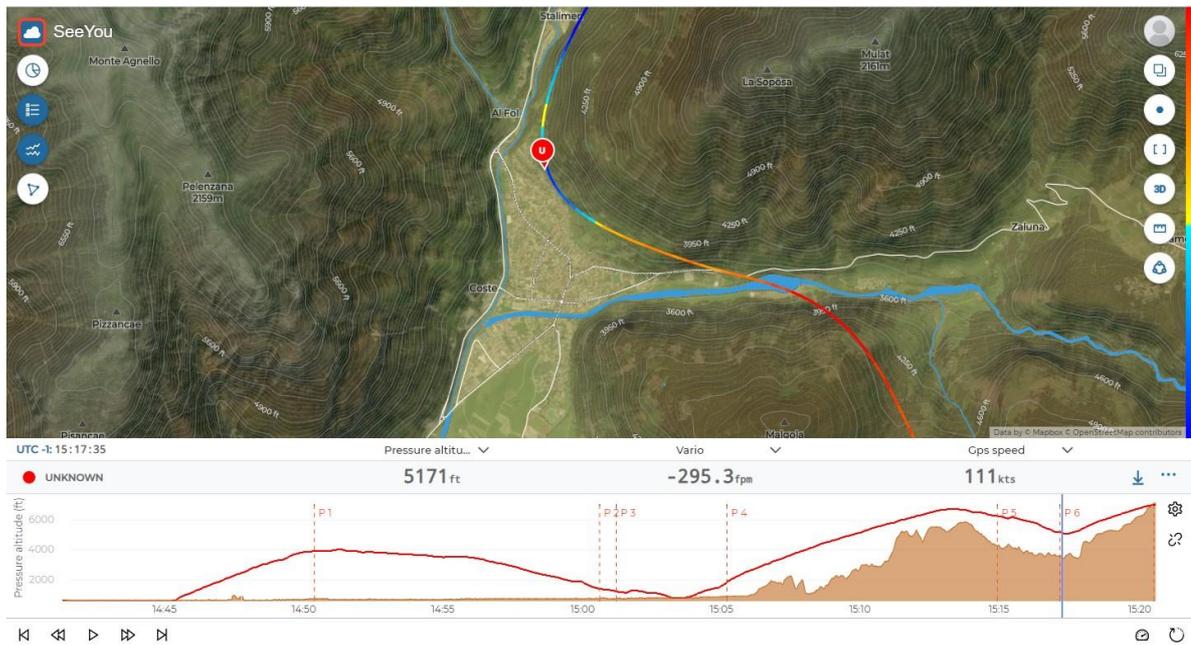
tale fase (figure 5 e 6).

Figura 5: sorvolo di Predazzo (track log ForeFlight con trasposizione SeeYou).

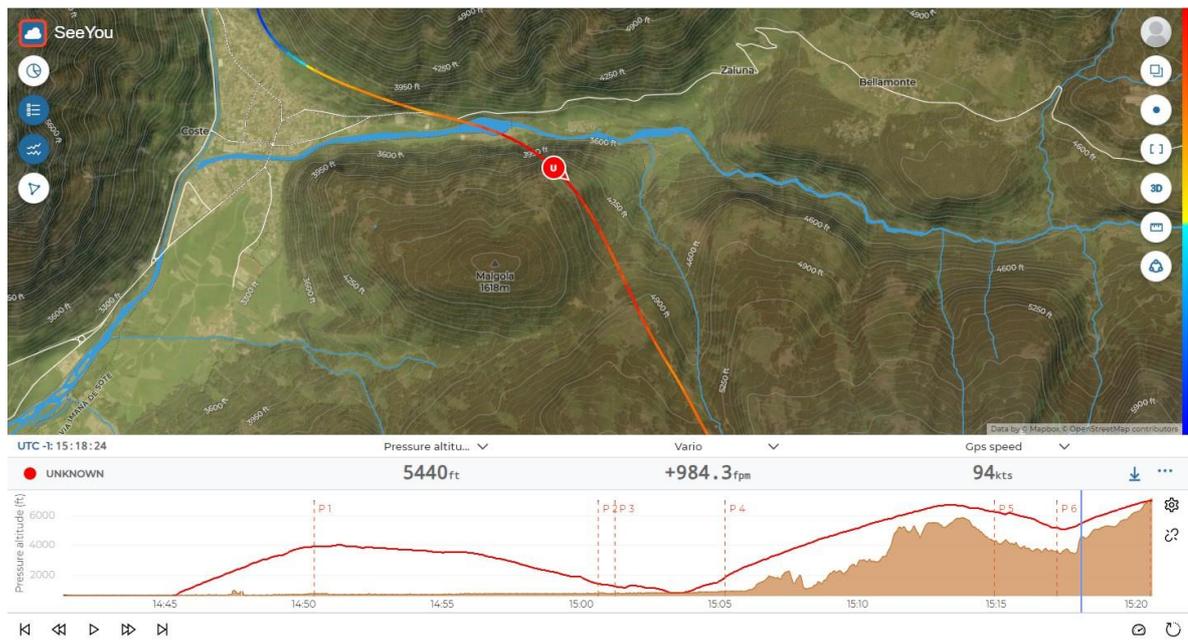
L'abitato di Predazzo veniva lasciato procedendo per alcuni secondi verso Est, per poi virare a destra verso Sud-Est, imboccando, in salita, la valle che ripidamente conduce alla Forcella di Valmaggiora (figura 7).

Figura 7: imbocco della valle che conduce alla Forcella di Valmaggior (track log ForeFlight con trasposizione SeeYou).
