# **RELAZIONE D'INCHIESTA**

**INCIDENTE**  
**occorso all'aeromobile**  
**TECNAM P2002-JF marche di identificazione I-CTAC,**  
**Carlentini (SR),**  
**12.02.2020**

### **TECNAM P2002-JF marche I-CTAC**

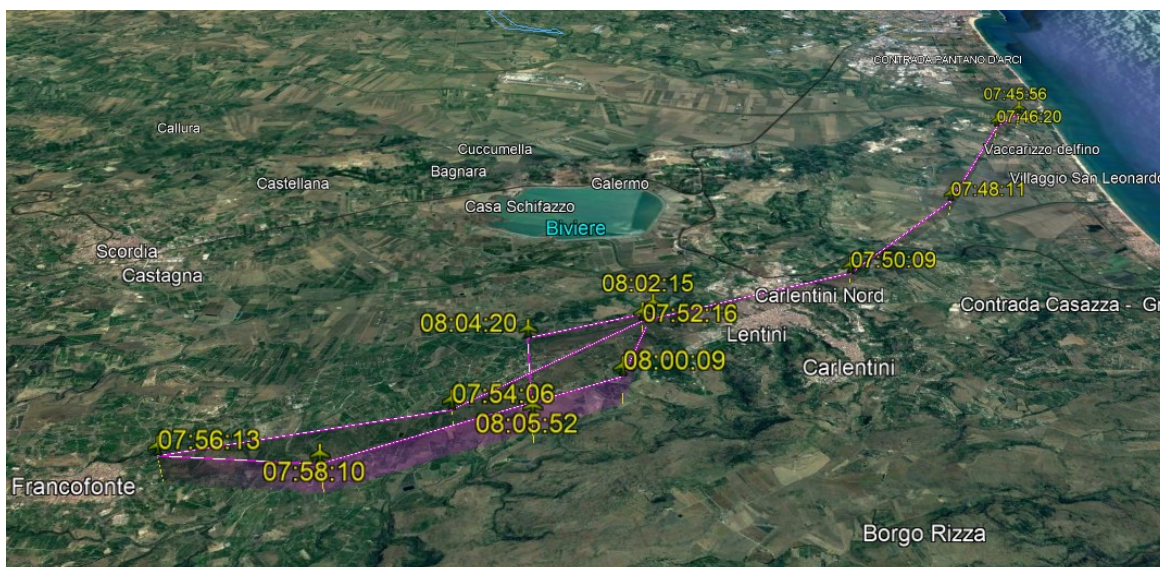
L'incidente è avvenuto in un'area rurale generalmente pianeggiante, circondata da rilievi collinari nei settori a Sud-Est, Sud e Sud-Ovest e situata tra i centri abitati di Carlentini e Francofonte. In maggior dettaglio, il velivolo ha impattato il suolo in corrispondenza delle seguenti coordinate 37°14'54.6" N, 14°56'43.3" E (figura 4), ad una altitudine di 94 metri (circa 308 ft) AMSL, in un agrumeto costituito da alberi di altezza media di circa tre metri e disposti a filari ortogonali tra loro con distanza di circa 5 m l'uno dall'altro.

Figura 4: coordinate del punto di impatto al suolo (cartografia Google Earth).

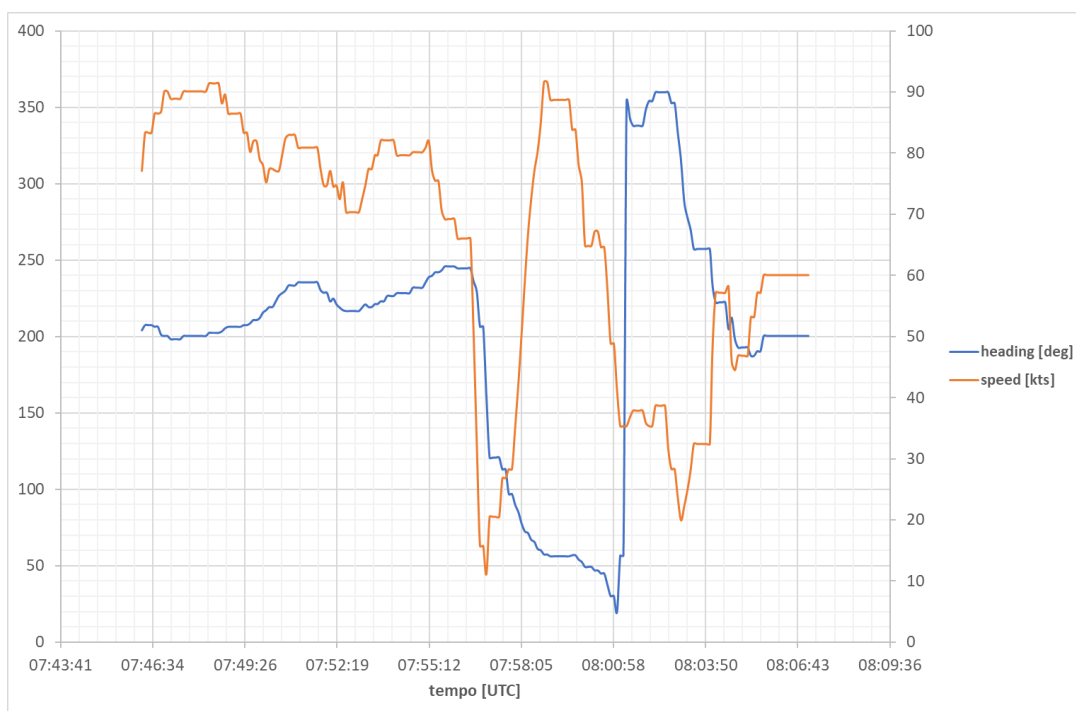
La frequenza di campionamento dei dati radar è di un dato ogni 6 secondi, non sufficiente ad una verifica puntuale delle manovre effettuate. Tuttavia, i dati radar hanno consentito una ricostruzione di massima della traccia volata dall'I-CTAC nel volo dell'incidente (Figura 5) e l'andamento dei parametri di quota e velocità (Figura 6) oltre ai dati di *heading*. In merito ai dati di altitudine, in Figura 7 la ricostruzione degli ultimi 20' di volo.

Figura 5: traccia radar dell'I-CTAC nel volo dell'incidente (cartografia Google Earth).
