# **RELAZIONE D'INCHIESTA**

**INCIDENTE**  
**occorso all'elicottero**  
**Bell 206B marche T7-HZM,**  
**Settepolesini, Bondeno (FE),**  
**10 ottobre 2023**

## Elicottero Bell 206B marche T7-HZM

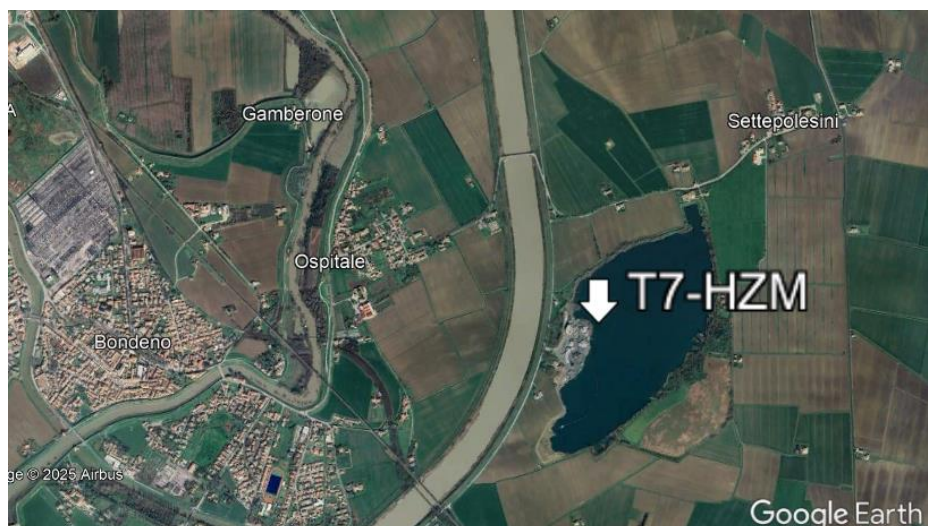
Figura 2: indicato dalla freccia il punto dell'impatto dell'elicottero con marche T7-HZM in corrispondenza del lago del Quaternario nella frazione Settepolesini del comune di Bondeno (FE). A sinistra del lago del Quaternario scorre il canale denominato Cavo Napoleonico.

Non sono state rinvenute evidenze di contatto dell'elicottero con il suolo, con alberi o altri ostacoli prima dell'impatto con la superficie del lago.

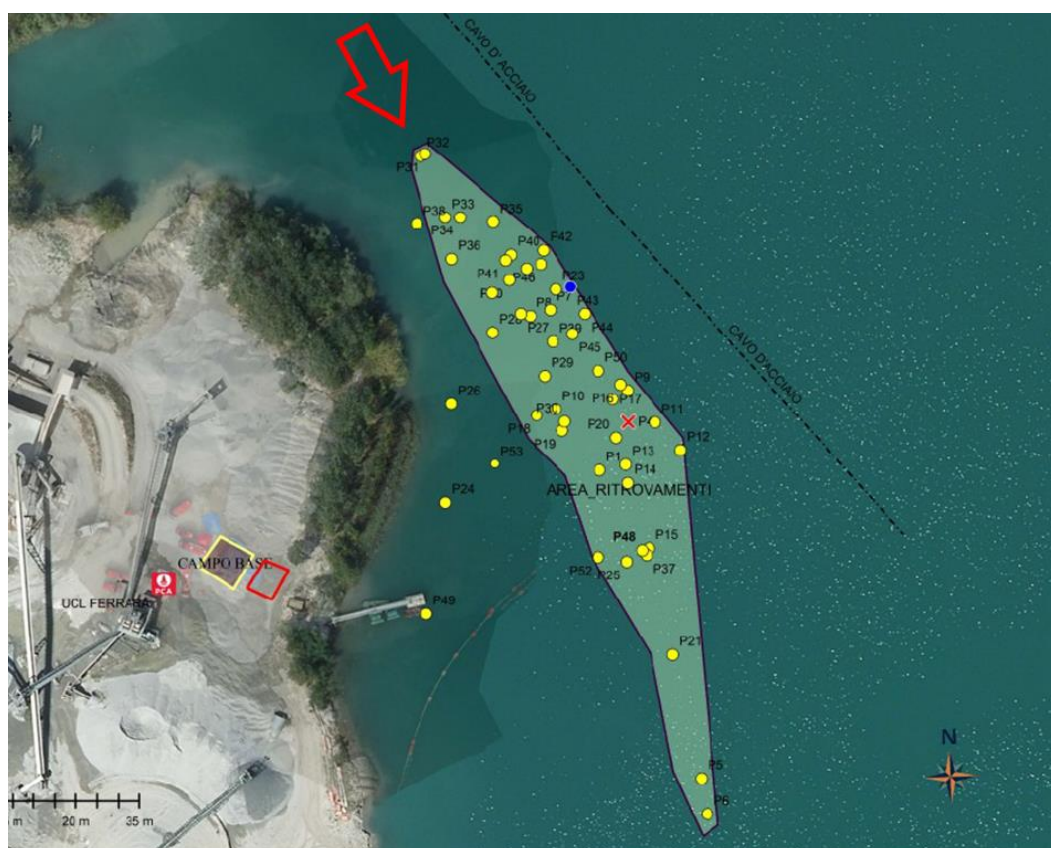
Figura 3: rilievo prodotto dai VVF recante la posizione dei vari ritrovamenti delle parti dell'elicottero con march T7-HZM.

La direttrice di dispersione dei rottami rinvenuti si estendeva su un orientamento di circa  $170^\circ$  per circa 180 metri.

La dispersione dei rottami è indicativa di un impatto con la superficie del lago avvenuto ad elevata velocità orizzontale e a moderato angolo.

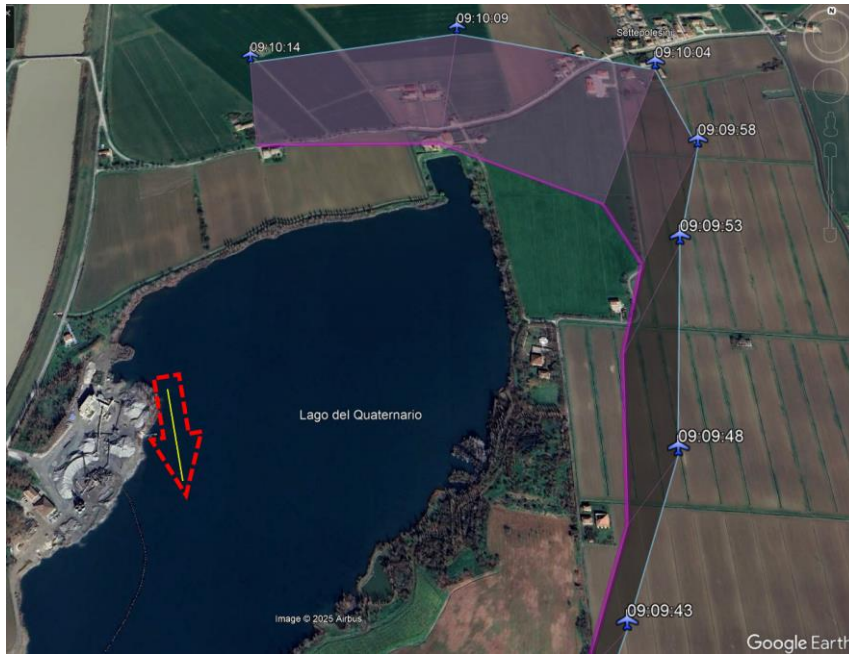
Figura 6: trasposizione su Google Earth del tracciato radar degli ultimi 30 secondi di volo. La freccia indica la direzione della dispersione dei rottami.

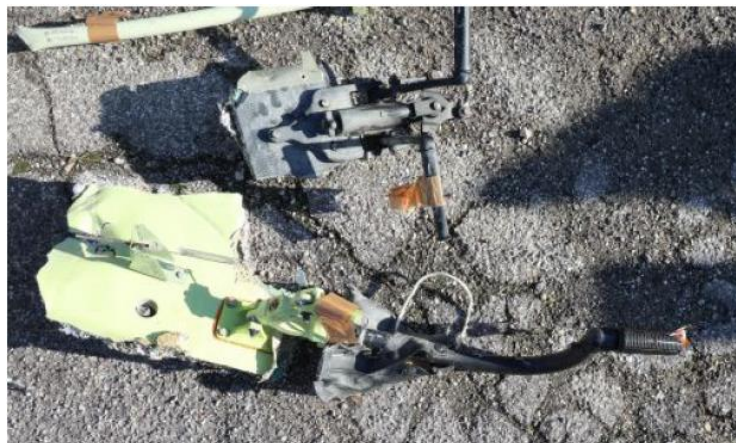
La barra del ciclico del pilota è rimasta attaccata alla sua base, ma la struttura circostante della fusoliera risultava strappata dal resto del pianale (Foto 6). La cloche del copilota è stata trovata fratturata alla base e anche l'impugnatura appariva fratturata.

Foto 6: in basso nella foto la barra del ciclico pilota, ancora vincolata alla sua base.

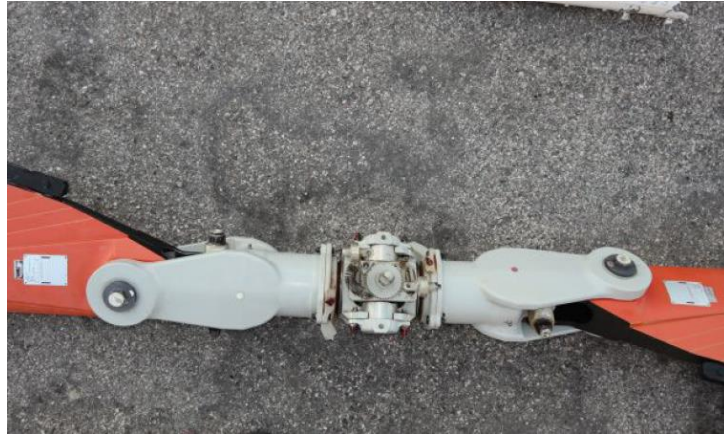
Il mozzo e le pale del rotore principale si sono separati dalla trasmissione a causa della frattura dell'albero. Entrambe le pale del rotore principale sono rimaste vincolate ai rispettivi supporti del mozzo del rotore principale attraverso bulloni che si rivelavano intatti (Foto 19).

Foto 19: supporti del mozzo del rotore principali.

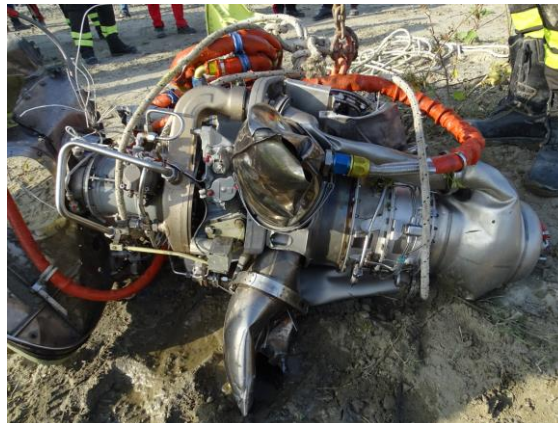
Il motore recuperato era separato dalla cellula a seguito dell'impatto (Foto 30). Al motore sono rimaste attaccate porzioni di alluminio della cellula, le tubazioni dell'olio, la frizione e l'albero motore principale. La parte inferiore del motore, compresa la protezione antincendio orizzontale e le tubazioni del carburante e dell'olio, presentava gravi danni da impatto.

Il supporto destro si è rotto vicino alla scatola degli ingranaggi accessori e l'estremità posteriore si è staccata dalla cellula. I supporti di sinistra si sono rotti in corrispondenza della cellula e sono rimasti attaccati alla scatola degli accessori. I supporti inferiori si sono rotti in corrispondenza della cellula.

Foto 30: motore del T7-HZM.

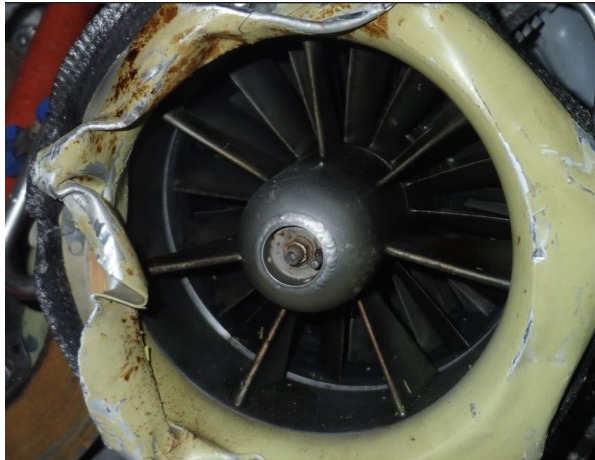
Non è stato possibile ruotare manualmente né la trasmissione N1 né quella N2 come recuperate. Il compressore (Foto 31) è rimasto in posizione normale e non è stato rilevato alcun danno esterno. Le palette della guida di aspirazione e la parte visibile delle palette del primo e del secondo stadio del compressore erano visivamente normali e non presentavano danni visibili.

Foto 31. compressore.

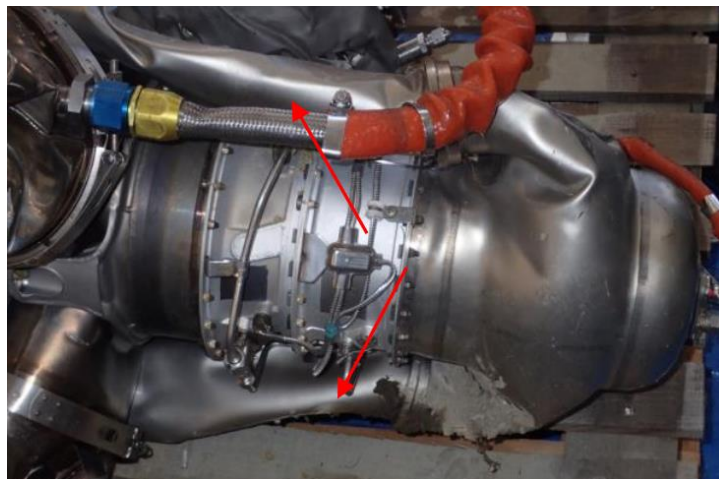
L'involucro esterno della camera di combustione (Foto 32, Foto 33) è rimasto in posizione e ha riportato gravi danni da impatto sul lato inferiore. Entrambi i tubi collettori dell'aria del compressore sono rimasti in posizione con gravi danni da impatto sui lati inferiori. L'ugello del carburante (*fuel nozzle*) e la candele (*igniter*) erano entrambi in posizione.

Foto 32: collettori scarico aria.

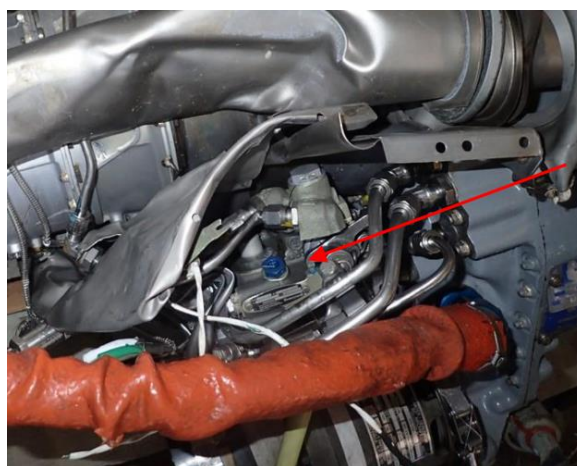
L'unità di controllo del carburante FCU è rimasta in posizione, ma il corpo si è rotto in prossimità della flangia di accoppiamento a causa dell'impatto e l'asta di controllo si è rotta all'estremità collegata alla cellula dell'elicottero (Foto 34).

Foto 34: FCU.
