# **RELAZIONE D'INCHIESTA**

## **INCONVENIENTE GRAVE**

**B737-8200 marche di identificazione EI-IGI,  
in località Aeroporto Caravaggio (Orio al Serio – Bergamo),  
1° ottobre 2024**

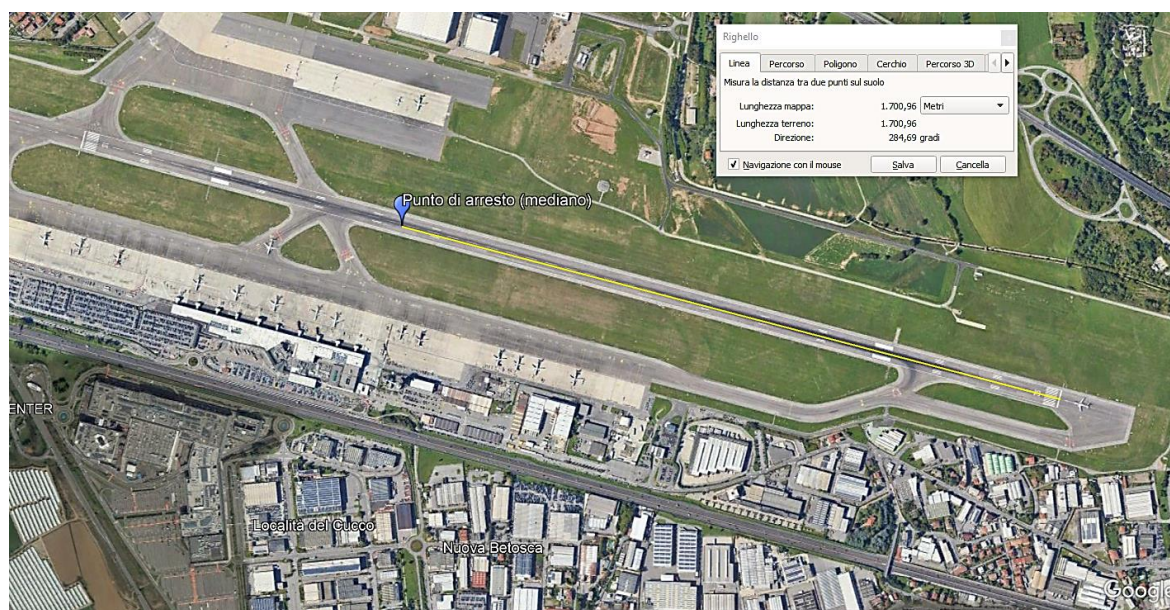
L'aeromobile si è arrestato sulla RWY28, a circa 1700 m dalla THR28, nel punto di coordinate 45°40'06,982" N 009°42'09,859" E.

Immagine 1: punto di arresto del velivolo sulla pista e distanza dalla threshold (Fonte SACBO).

I rilievi in pista sono stati effettuati dal gestore aeroportuale che provvedeva poi ad effettuare le riparazioni al manto bituminoso danneggiato.

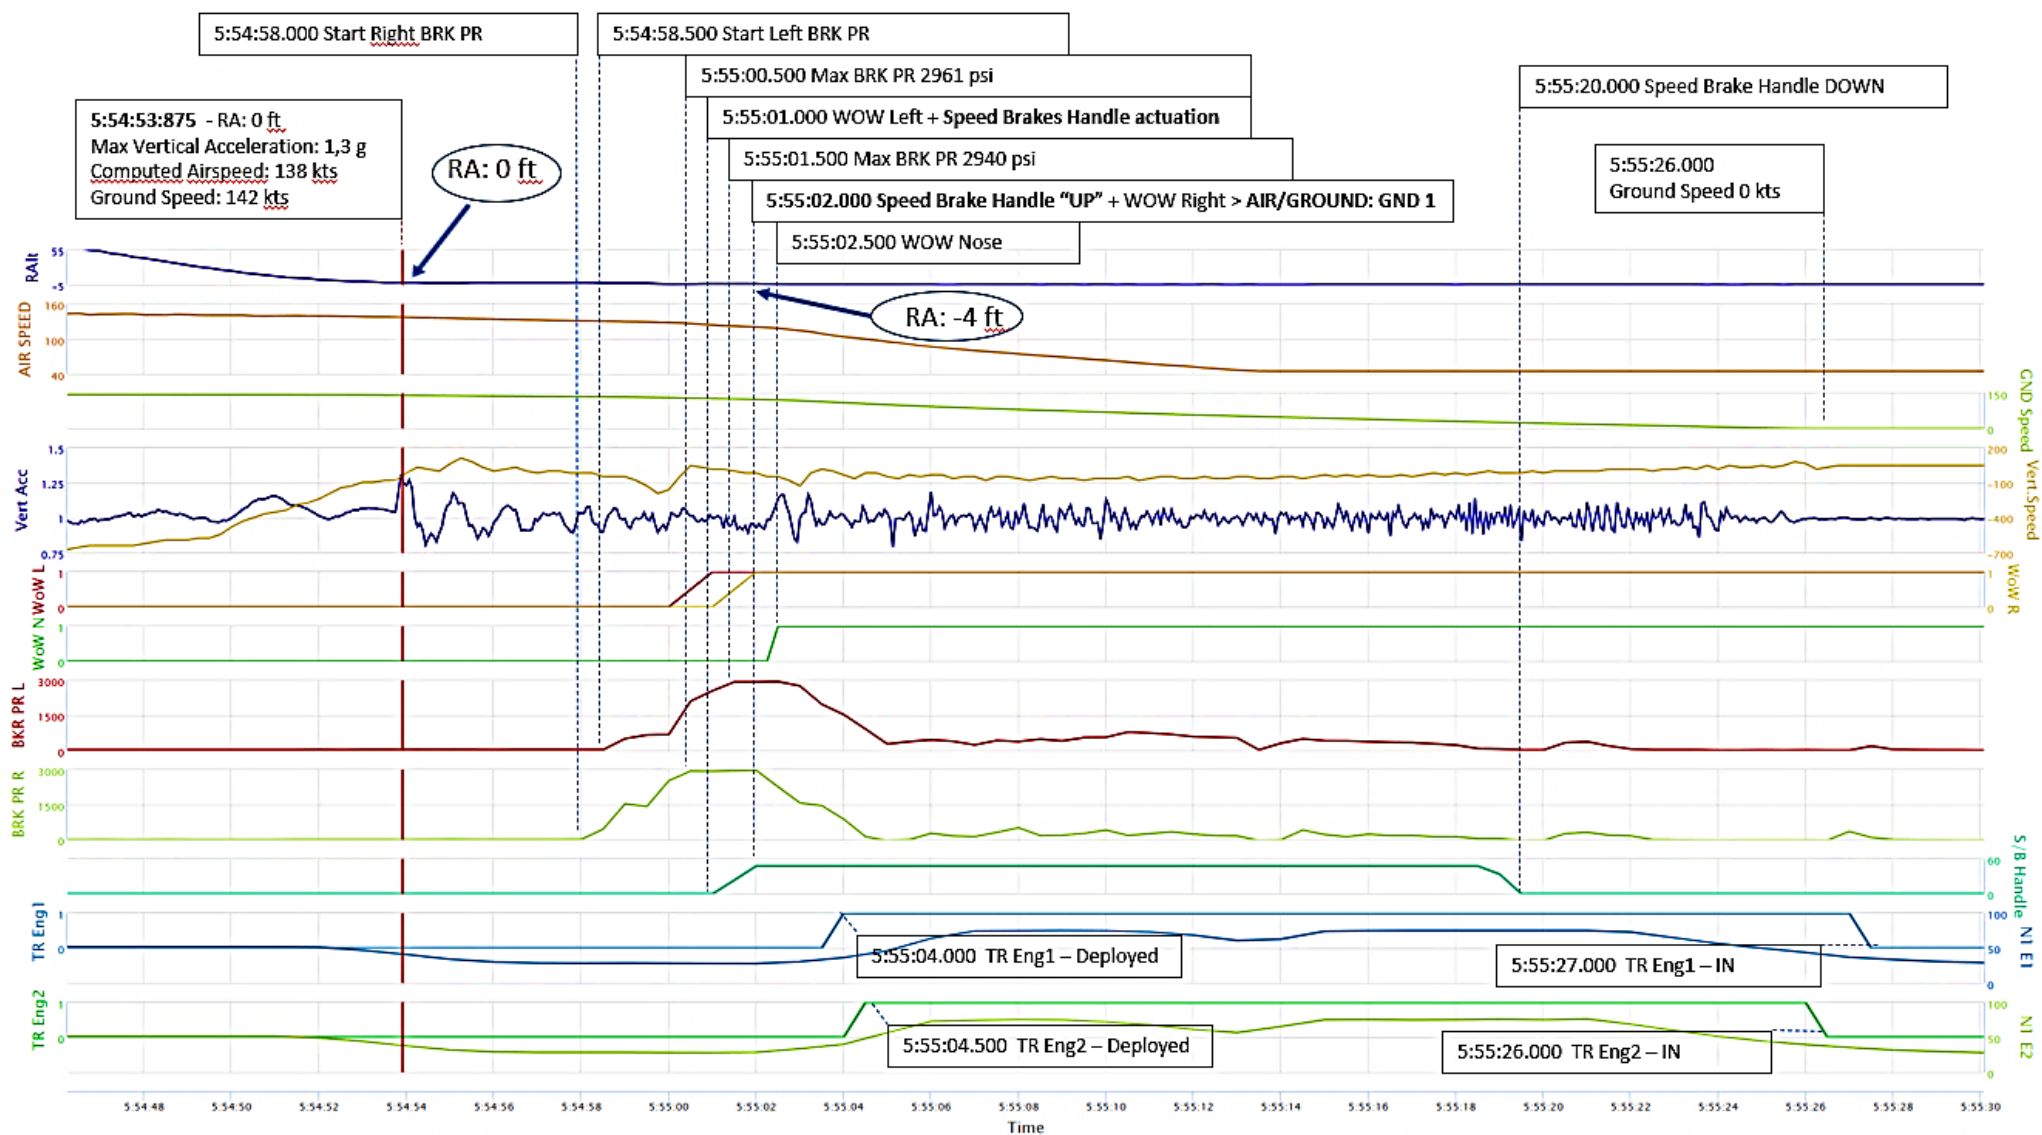
Figura 14: parametri di interesse dalla fase dal corto finale sino al fermo in pista (fonte dati: FDR).

Al tempo 5:54:53.875 viene registrato il segnale correlato al valore di 0 ft di radio altimetro ed una massima accelerazione verticale di 1,3 g; in tale istante verosimilmente avviene il primo contatto con la pista, con una KIAS di 138 kt, una GS di 142 kt e una VS di 100 ft/min.

Il primo contatto con la pista avviene alle 05:54:54 (corrispondente alla linea rossa sul grafico FDR riportato in Figura 14), 3 secondi dopo, alle 05:54:57 il PF/CPT annuncia “*REVERSE AND SPEEDBRAKE*”.

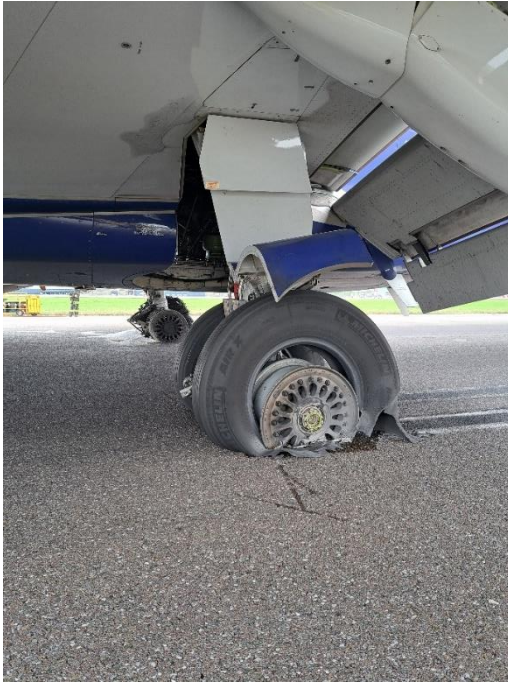
Foto 7: carrello principale dal lato sinistro dell'aeromobile (fonte SACBO).

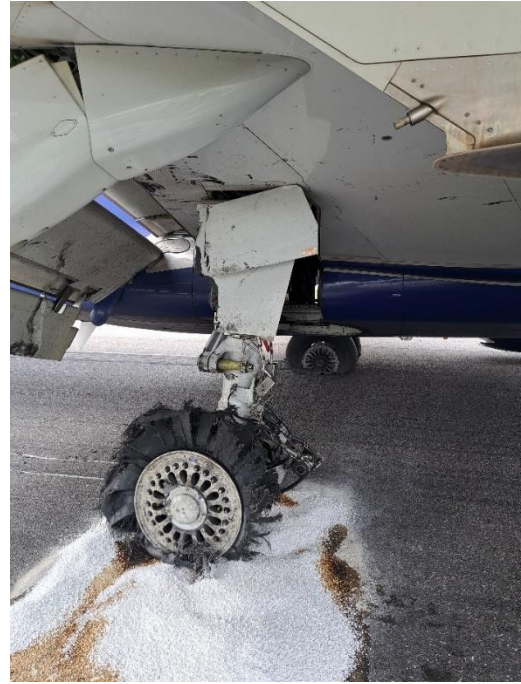
Foto 8: carrello principale dal lato destro dell'aeromobile (fonte SACBO).

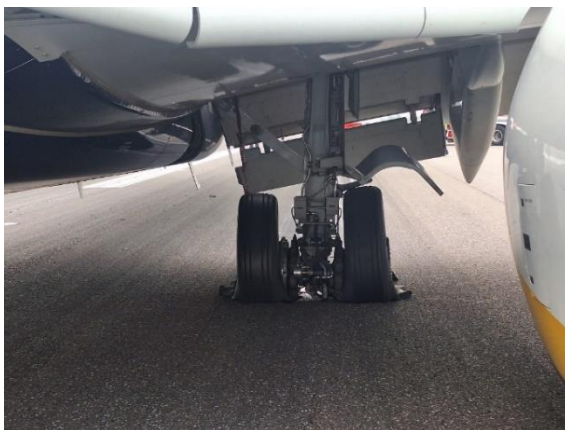
Foto 9: Dettaglio visione anteriore del carrello principale sinistro dell'aeromobile (fonte SACBO).

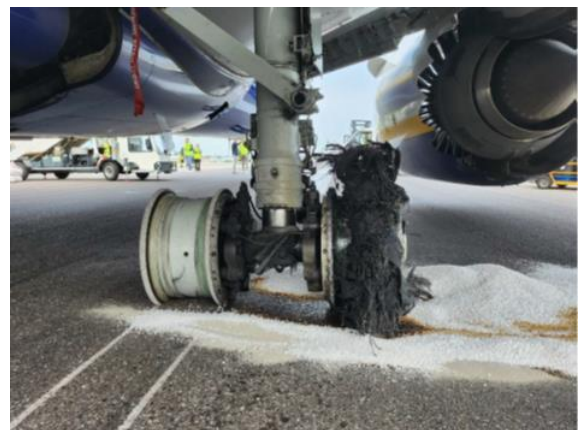
Foto 10: dettaglio visione posteriore del carrello principale destro dell'aeromobile (fonte SACBO).

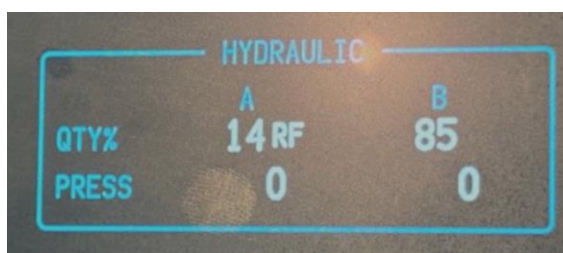
La schermata dell'impianto A indicava 14RF (RF: *refill*) e l'impianto B indicava 85%.

Foto 24: indicazioni relative agli impianti idraulici.

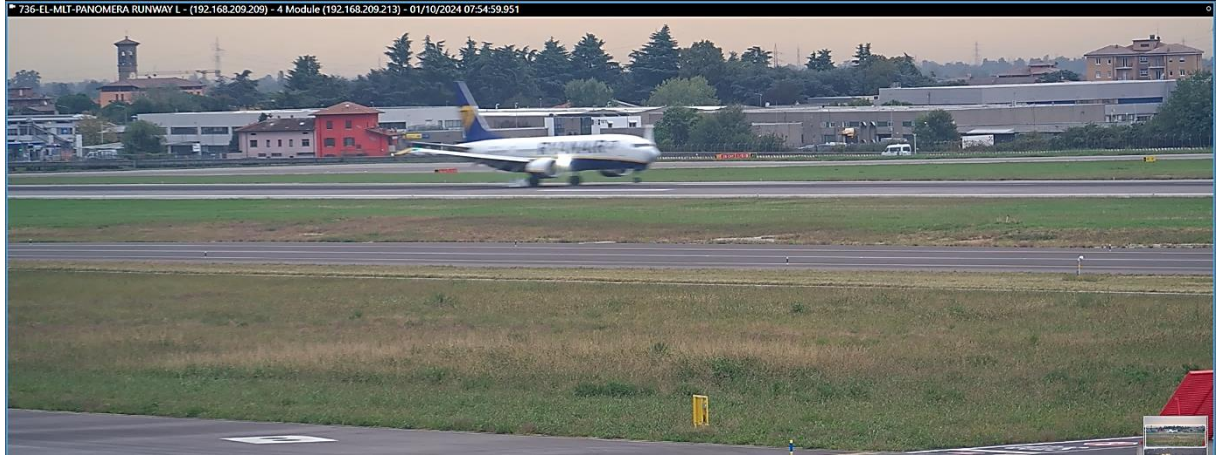
L'aeroporto in Bergamo è dotato di un sistema di telecamere a circuito chiuso. Dai vari filmati registrati è stato possibile ricavare una serie di immagini relative a momenti salienti dell'atterraggio. La prima immagine evidenzia l'azione dei freni di destra.

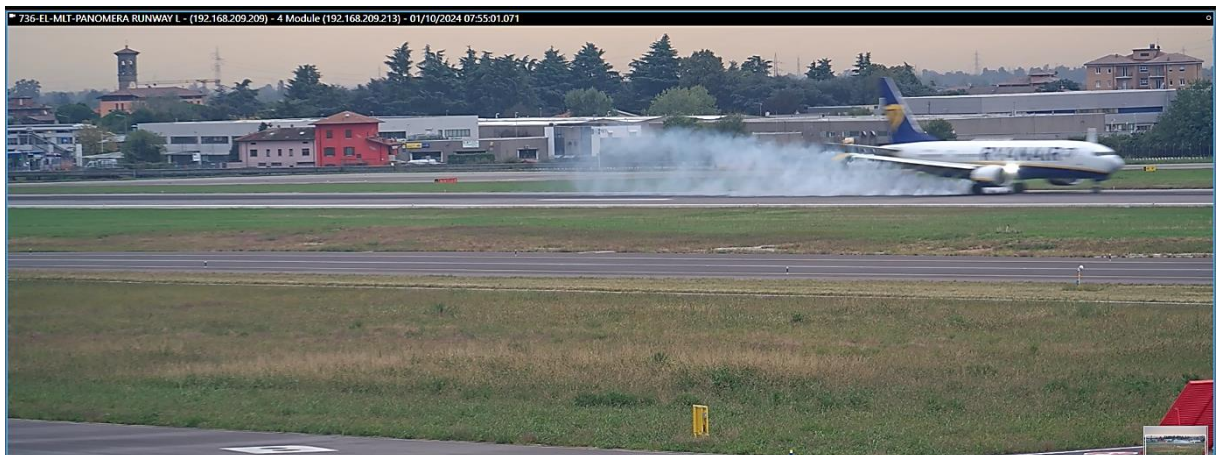
La seconda l'azionamento anche dei freni di sinistra.

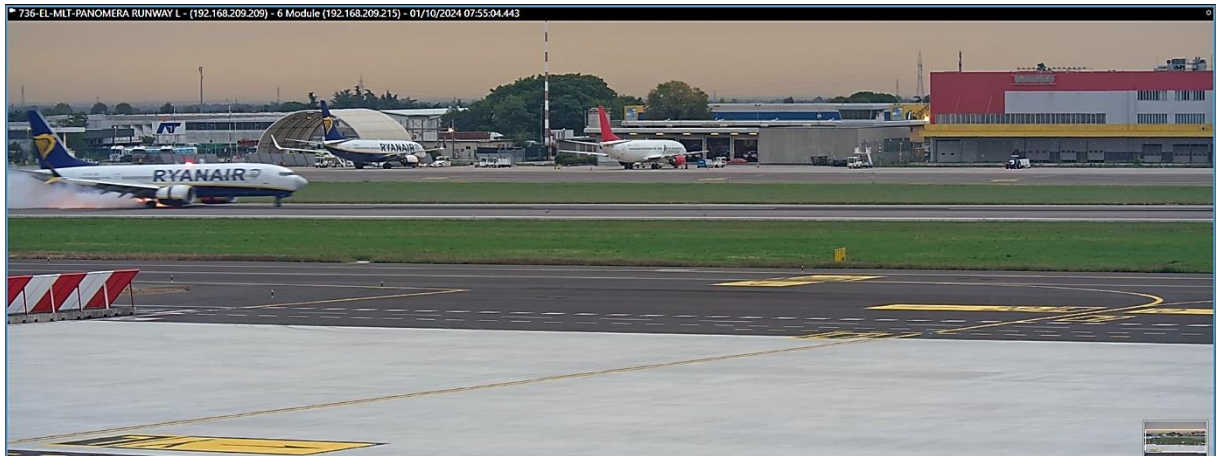
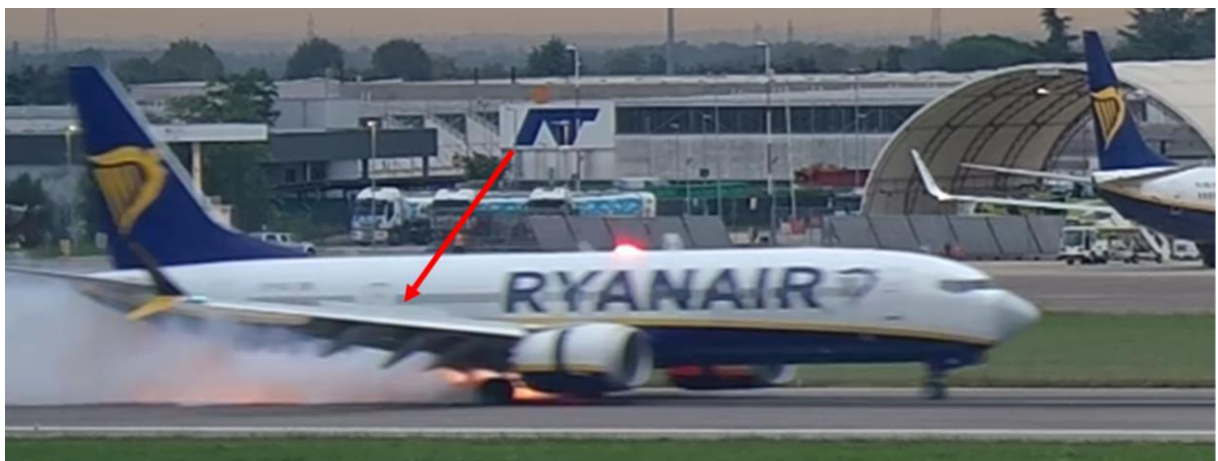
Dalle successive due immagini si nota il dispiegamento degli *speedbrake/spoiler*.

Dalle informazioni FDR, questo è avvenuto quando si è realizzato il WOW sul carrello principale e sul carrello anteriore.

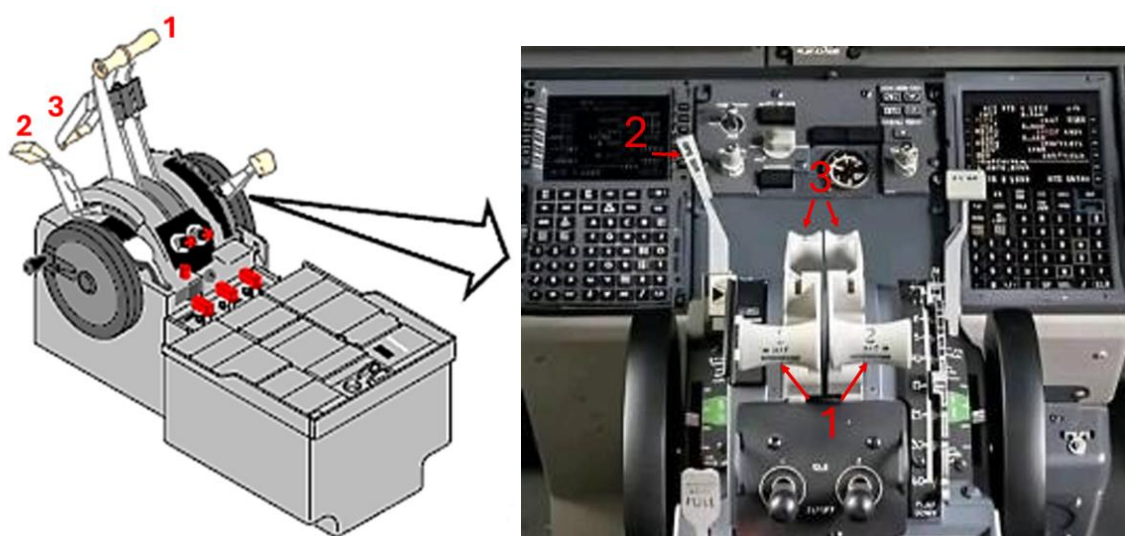
1. il PF, inizia la “flare” a circa 20 ft dalla pista e posiziona le thrust levers su idle (anche se i motori rimangono su Approach Idle sino al WOW (leve n. 1 nella figura che segue);
2. immediatamente dopo il contatto, sposta la mano dalle thrust levers sulla leva degli speedbrakes, per estrarli manualmente (leve n. 2);
3. una volta estratti completamente gli spoiler/speedbrake, controllati dal PM (Call-out: “SPEED BRAKE UP”), il PF sposta la mano sulle leve di comando dei reverse (leve n. 3), applicando una continua leggera pressione sulle e attendendo il consenso del WOW per lo sblocco degli interlock. Contestualmente il PM controlla ed effettua le chiamate standard per la disponibilità dei singoli reverse, cui segue l’applicazione della potenza di reverse ritenuta necessaria da parte del PF;

Figura 17: sequenza temporale di azioni che il PF (nel nostro caso il CPT/CM1) deve effettuare durante un atterraggio senza antiskid.
