# **RELAZIONE D'INCHIESTA**

## **INCIDENTE**

**AS 350 B3, marche di registrazione I-AMVV,  
in località Piedicavallo (BI),  
23 novembre 2022**

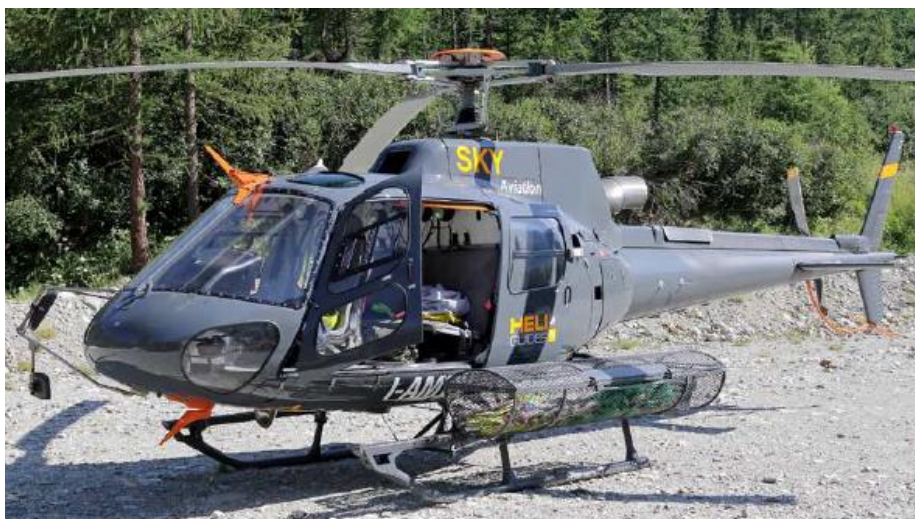
Foto 1: elicottero AS 350 B3, marche I-AMVV.

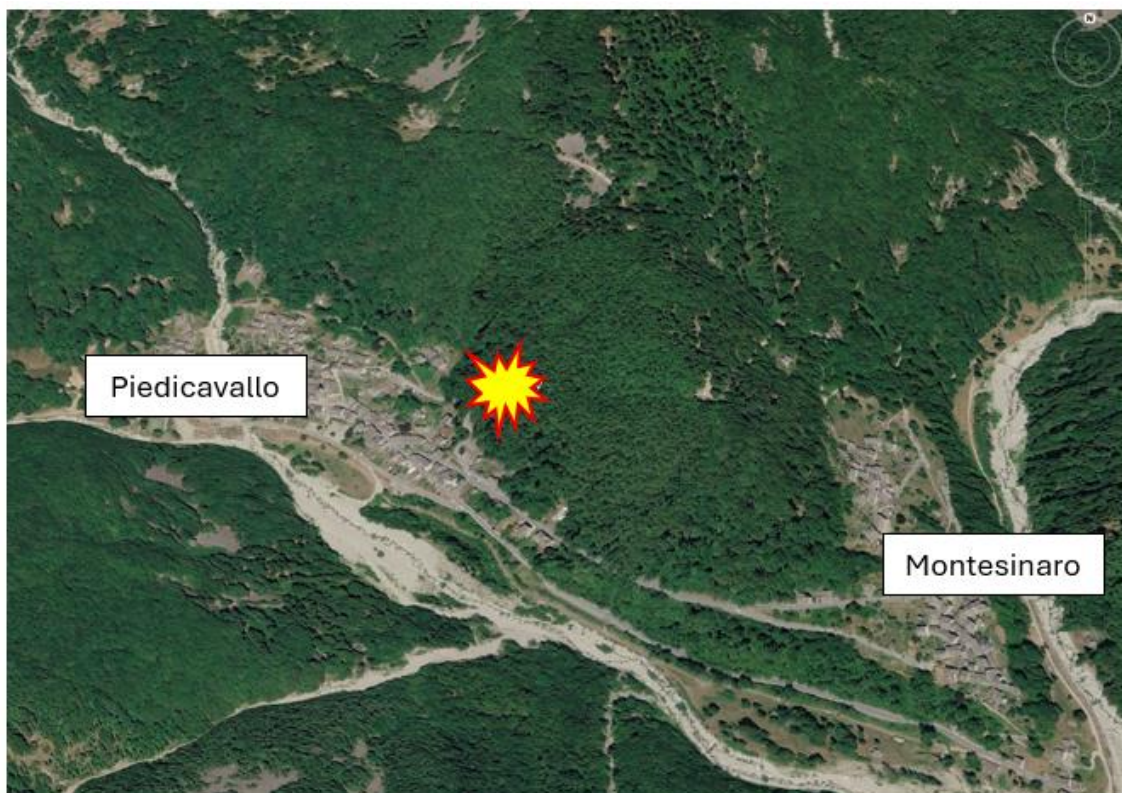
Foto 2: punto di impatto e zona di lavoro (su cartografia Google Earth).

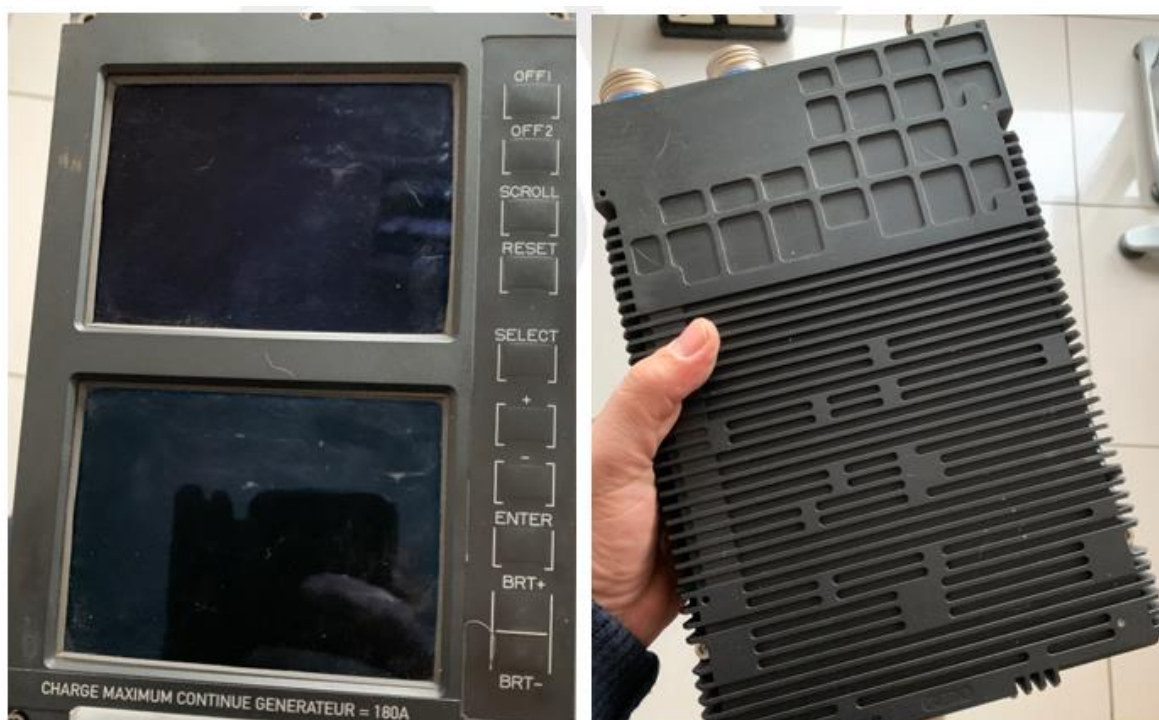
L'AS 350 B3 è dotato di un VEMD e di un DECU che, sebbene siano installati per finalità manutentive e quindi non garantiscano gli stessi canoni di resistenza all'urto ed alle alte temperature di un registratore di volo protetto dalle conseguenze di un incidente (ad esempio FDR/CVR), sono in grado di registrare i dati salienti del motore ed eventuali avarie e/o superamento dei parametri normali di funzionamento del propulsore. Tali apparati (foto 5 e 6) sono stati disinstallati dal relitto per l'estrapolazione ed analisi dei dati che verranno illustrate in un paragrafo successivo.

Foto 5 a sinistra e Foto 6 a destra: particolari del VEMD (a sinistra) e DECUC (a destra) installati a bordo dell'elicottero AS 350 B3, marche I-AMVV.

I dati registrati dal VEMD mostrano che nel volo dell'incidente, della durata di 2h10', sono stati registrati quattro malfunzionamenti (*failures*) e due *overlimits*.

In particolare, le quattro *failures* sono state registrate nello stesso momento a 2h10'14".

- TRQ (torque) overlimit della durata di 1" ed un valore di 139% (spike effect). Questo valore di torque è salito in maniera molto rapida ed è consistente con l'impatto della prima pala del rotore principale con la vegetazione.
- I giri NF hanno raggiunto 502 rpm, corrispondenti ad un valore nominale di 390 rpm del rotore principale (NR). Detto valore è probabilmente l'ultimo valido prima della perdita di entrambi i sensori di NF.

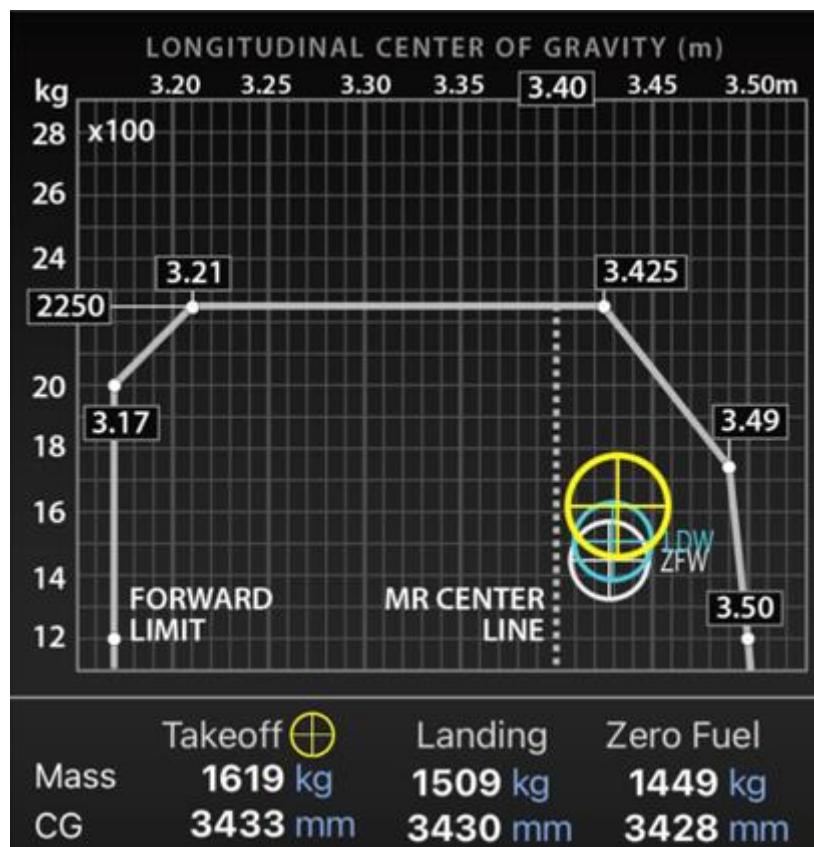
Considerando uno ZFW di 1449 kg, si stima che la massa dell'elicottero dopo l'ultimo rifornimento fosse approssimativamente di circa 1620 kg e al momento dell'incidente a poco meno di circa 1500 kg. In figura 3 la rappresentazione di tali condizioni, rappresentative dell'elicottero e non di quanto avviene durante il trasporto di carico aggiuntivo.

Figura 5: carico e centraggio stimato dell'elicottero dopo l'ultimo rifornimento.

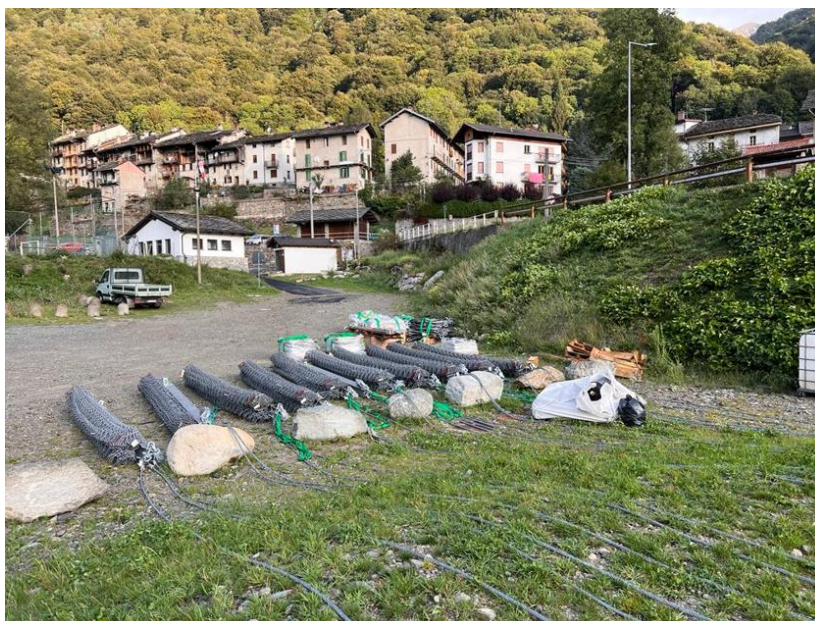
Foto 7: piazzola di carico e scarico merci.

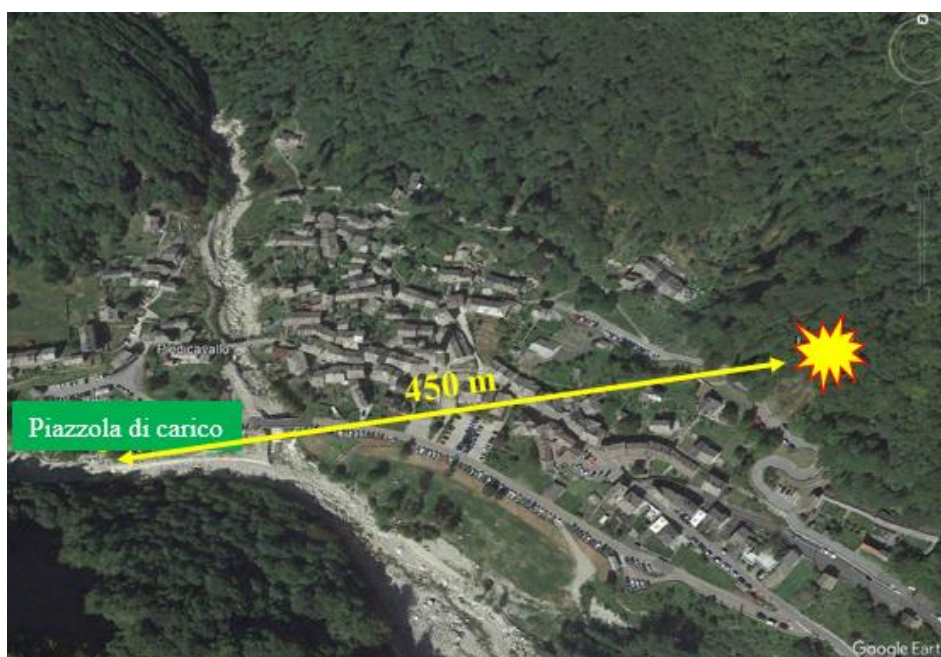
Foto 8: raffigurazione della zona dell'incidente rispetto alla piazzola di carico/scarico (su cartografia Google Earth).

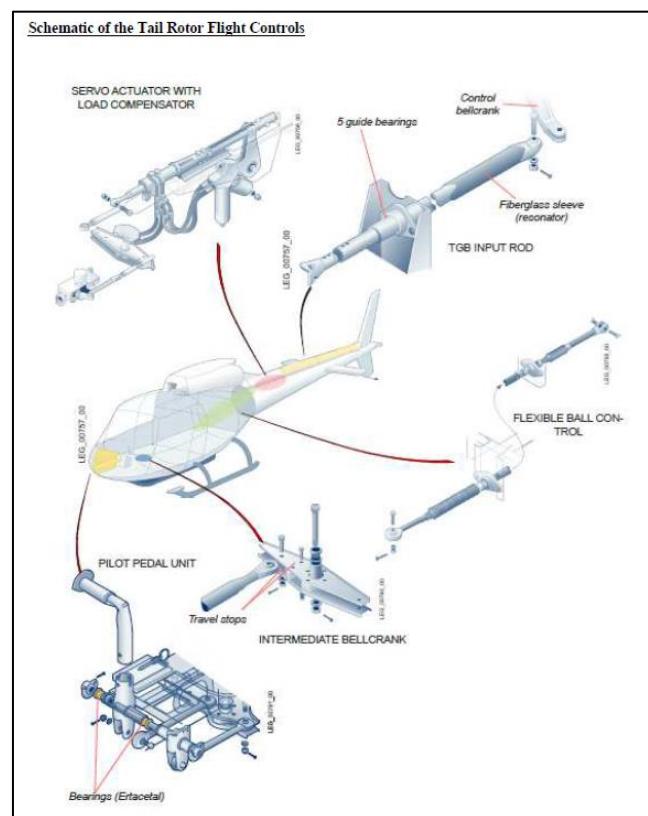
Figura 6: schema dei comandi del rotore di coda (fonte AH).

Tutti i componenti relativi alla trasmissione del moto al rotore di coda (figura 6) sono stati esaminati, ad eccezione di parte dell'asta di comando del rotore di coda evidenziata in foto 25. Tale parte non è stata rinvenuta nell'attività di esame di dettaglio del relitto. Salvo i danneggiamenti chiaramente adducibili all'impatto, i comandi risultavano continui, dai pedali fino al punto di rottura dell'asta di

comando della *Tail Gear Box* (TGB); la continuità risultava verificata anche tra il successivo leveraggio di comando e le pale del rotore di coda (figura 7).

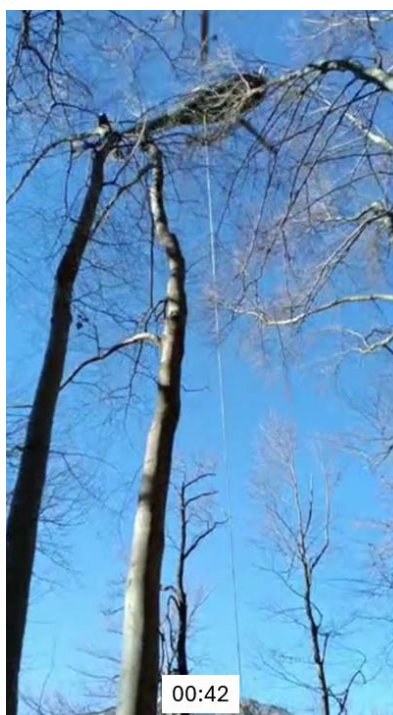
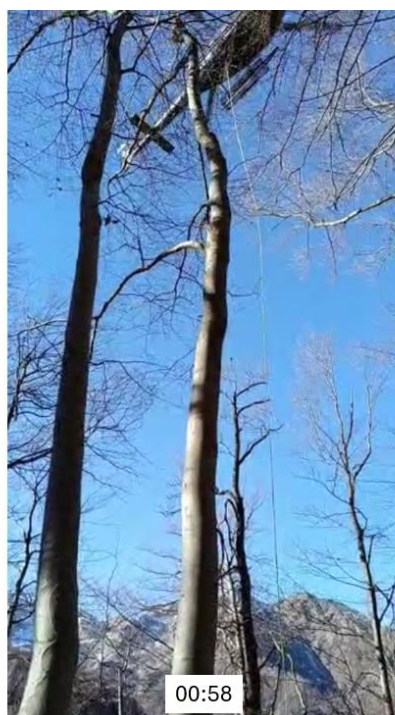
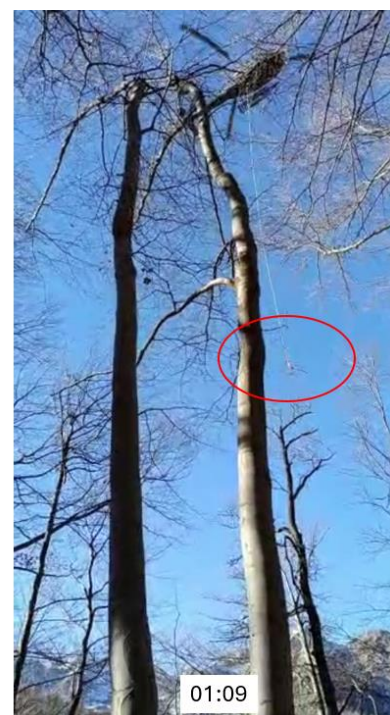
Durante l'inchiesta di sicurezza è stato acquisito un video amatoriale dell'incidente. Dal video si osserva la manovra di avvicinamento precedente a quella di carico in cui è avvenuto l'incidente. L'elicottero si avvicina con il carico di materiale per costruzioni in maniera normale. Poi si vede l'elicottero che rimane in hovering ed inizia ad abbassarsi per appoggiare a terra il carico. In tale frangente si nota l'elicottero al di sopra degli alberi, con il cavo ancora in tensione, mentre in quello successivo, il cavo non è più teso, presumibilmente in quanto il carico era in procinto di essere sganciato o, era già stato sganciato. In questa fase, dal filmato, si evince che il rotore di coda ruota regolarmente e non si osserva alcuna anomalia nel volo. L'elicottero, quindi, riprende quota con il cavo libero da carichi (sequenza di foto 1, tempo 1:09).

Sequenza di fotogrammi 1: il carico viene sganciato dall'I-AMVV.

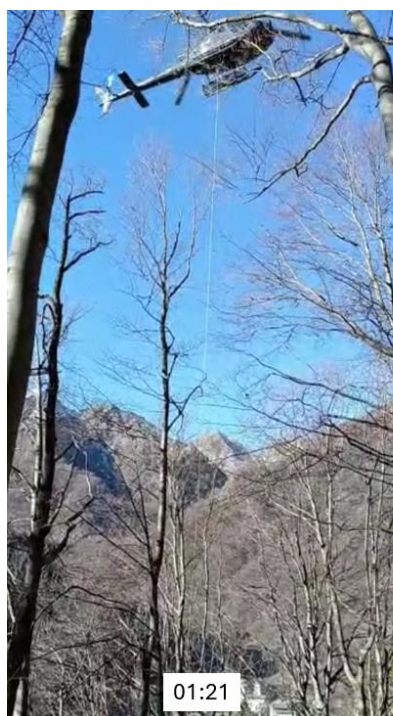
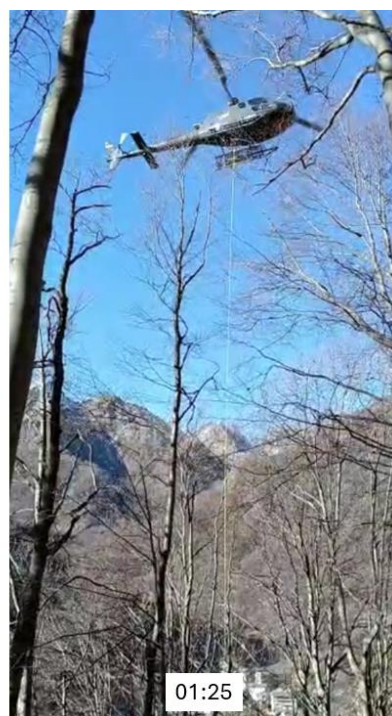
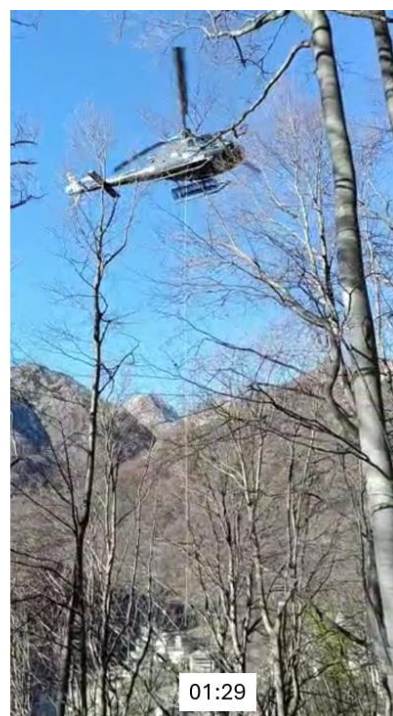
La sequenza di fotogrammi 2 vede l'elicottero riposizionarsi per recuperare il tronco che doveva essere movimentato. L'I-AMVV rimane stabilizzato in hovering al di sopra degli alberi, in un'area apparentemente libera da ostacoli. Dal filmato si evince che il rotore di coda ruota regolarmente e non si evidenziano particolari anomalie nel volo.

Sequenza di fotogrammi 2: l'I-AMVV è in hovering per recuperare il tronco da movimentare.
