# **RELAZIONE D'INCHIESTA**

## **INCIDENTE**

**PA-28-140 marche di identificazione I-SVBA,  
in località contrada Coccoaro, Fasano (BR),  
20 luglio 2021**

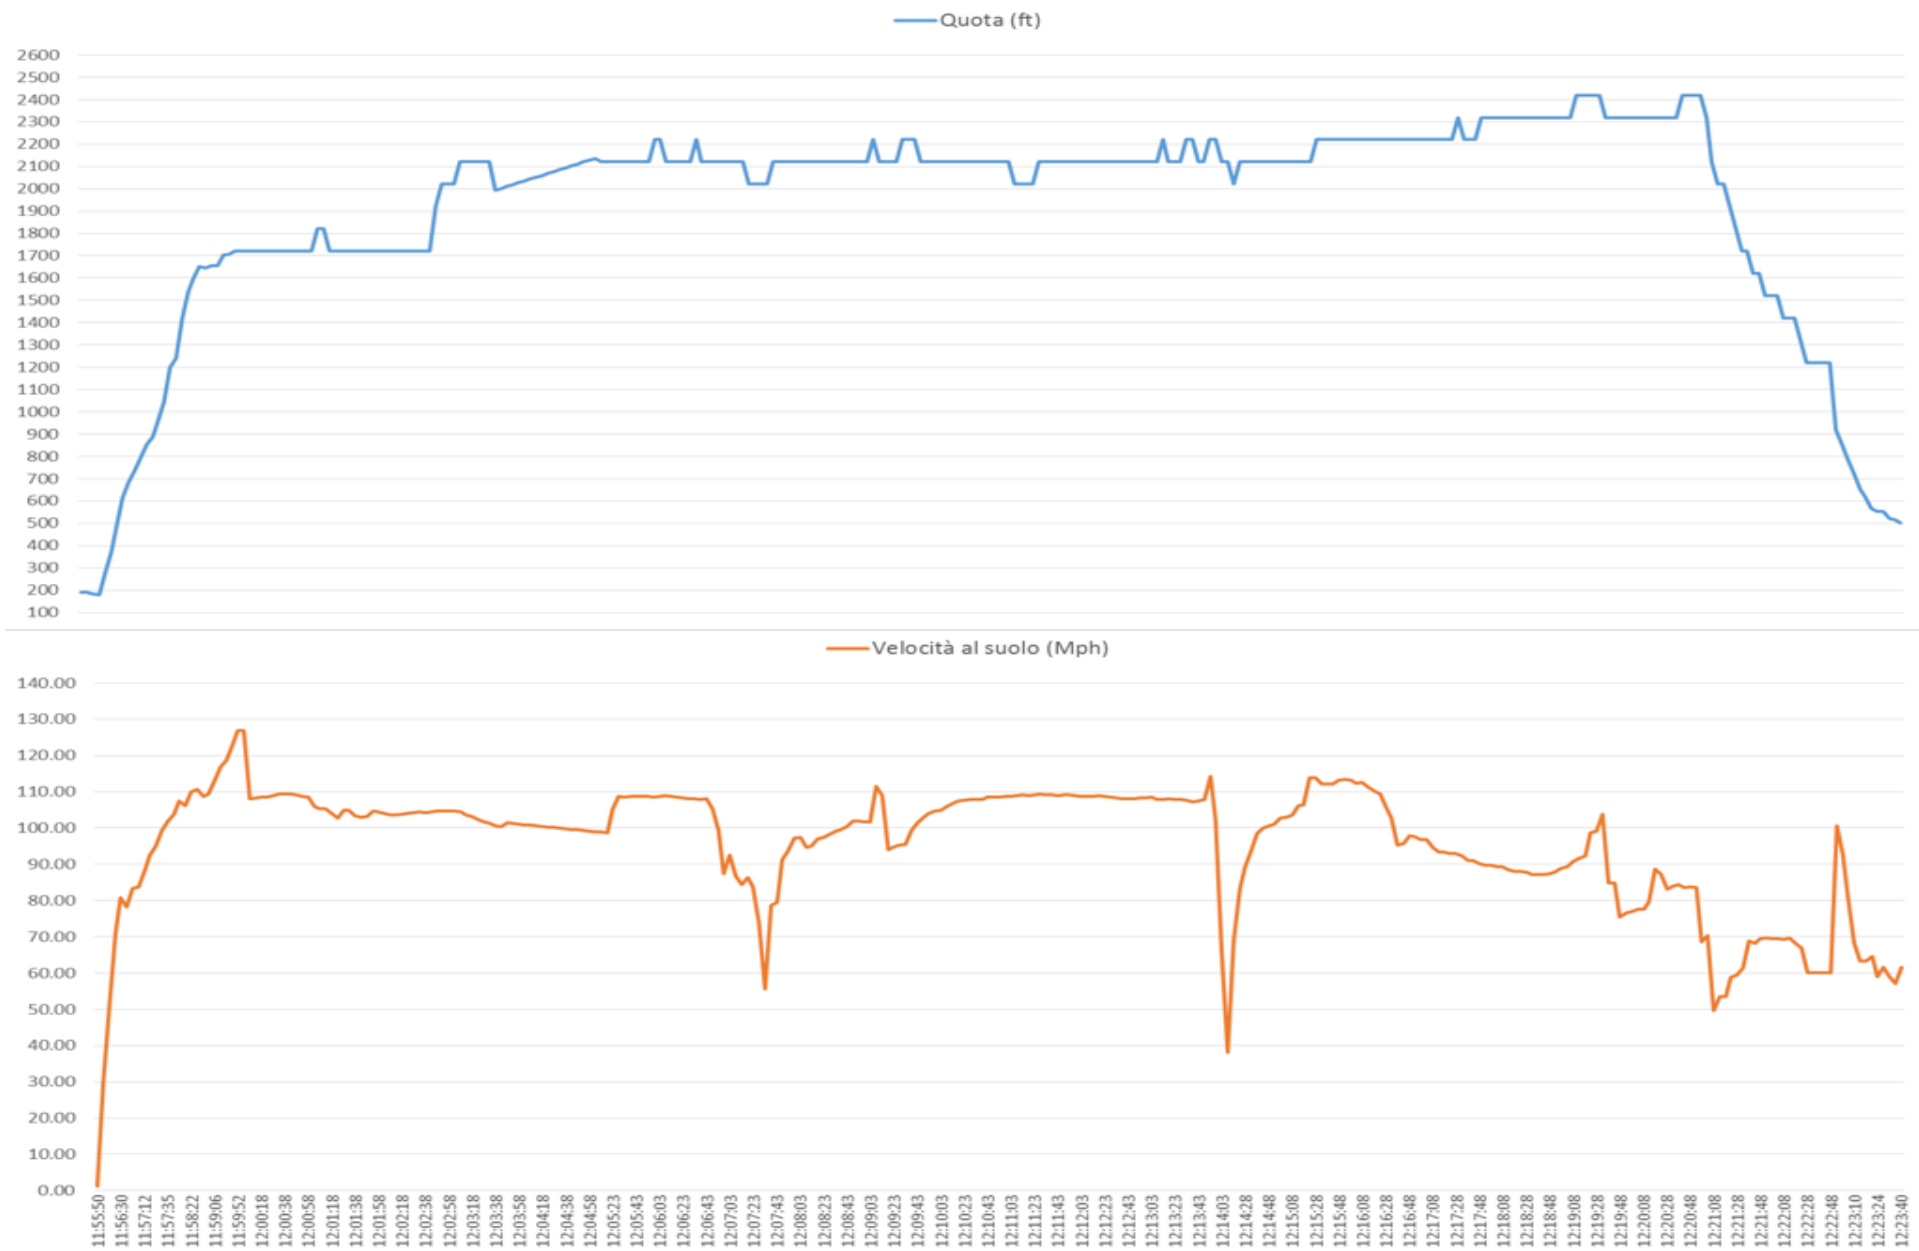
Figura 3: grafico con andamento quote barometriche e velocità al suolo per la durata del volo registrato.

Esaminando il profilo di volo acquisito dai tracciati radar e dal navigatore di bordo è possibile notare che, alle ore 12.07'30" e alle ore 12.14'10", l'aeromobile, nell'effettuare le prime due virate a 360°, ha raggiunto velocità al suolo (55 MPH e 40 MPH rispettivamente) e IAS (vento presente 12 nodi/13,8 MPH da 340°) entrambe inferiori alle velocità di stallo con aeroplano in virata. Parrebbe quindi ragionevole ipotizzare che il pilota abbia voluto esercitarsi nelle manovre di recupero dallo stallo in virata, entrambe effettuate con una limitata perdita di quota, di circa 100 piedi.

Da questo punto in poi l'aeroplano mantiene velocità al suolo quasi sempre molto basse. Sempre da questo punto inizia una perdita di quota progressiva, dove l'aeroplano passa da circa 2000 piedi all'impatto con la linea elettrica e il suolo in circa 2' 30". La traiettoria di volo successiva alla virata effettuata per invertire la rotta mostra tre virate effettuate dal velivolo negli ultimi due minuti di volo.

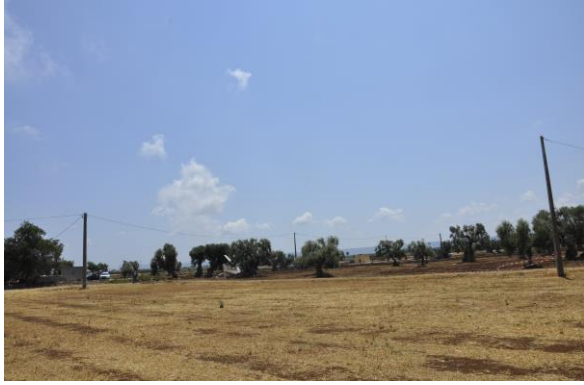
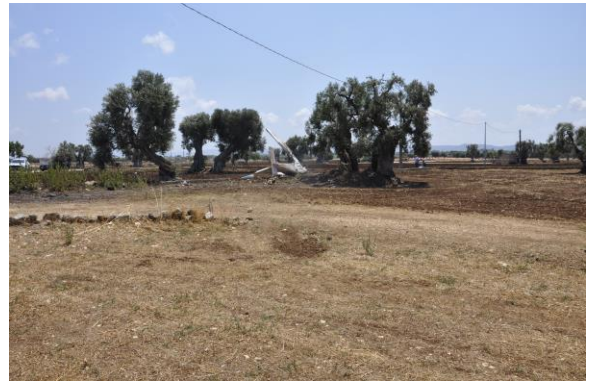
In termini di ostacoli presenti, da segnalare alcune linee elettriche, un tratto delle quali è stato tranciato dall'aeromobile immediatamente prima che questi impattasse il suolo. L'impatto contro la linea elettrica è avvenuto a circa 10 m di altezza.

Foto 12 e 13: panoramica della zona dell'incidente.

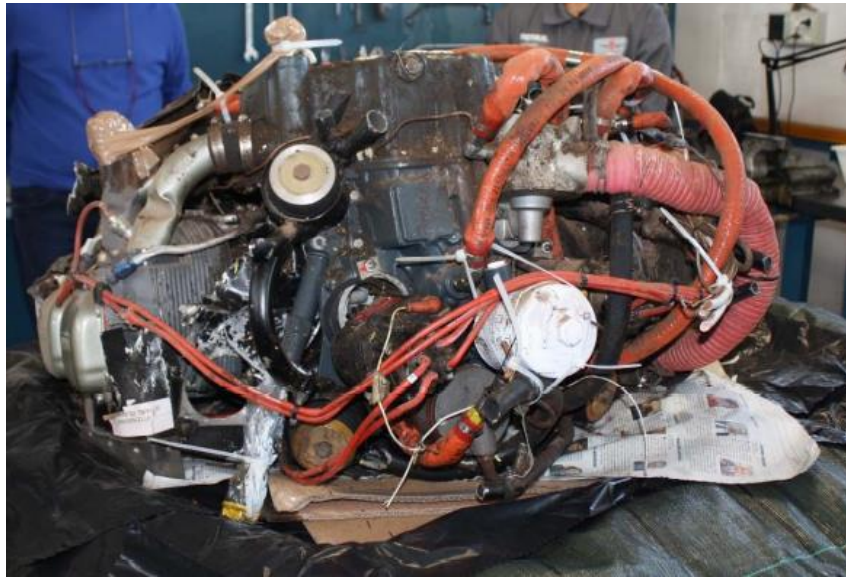
Foto 36: motore prima dello smontaggio.

Si procedeva allo smontaggio del filtro olio, rilevando nel bicchiere dello stesso e all'interno del filtro del particolato metallico.

I componenti interni al motore non evidenziavano alcun degrado o problemi di funzionamento. Il magnete di destra presentava danneggiamenti e parziale spostamento dalla sede originale; entrambi i magneti venivano rimossi e testati al banco, con esito favorevole.

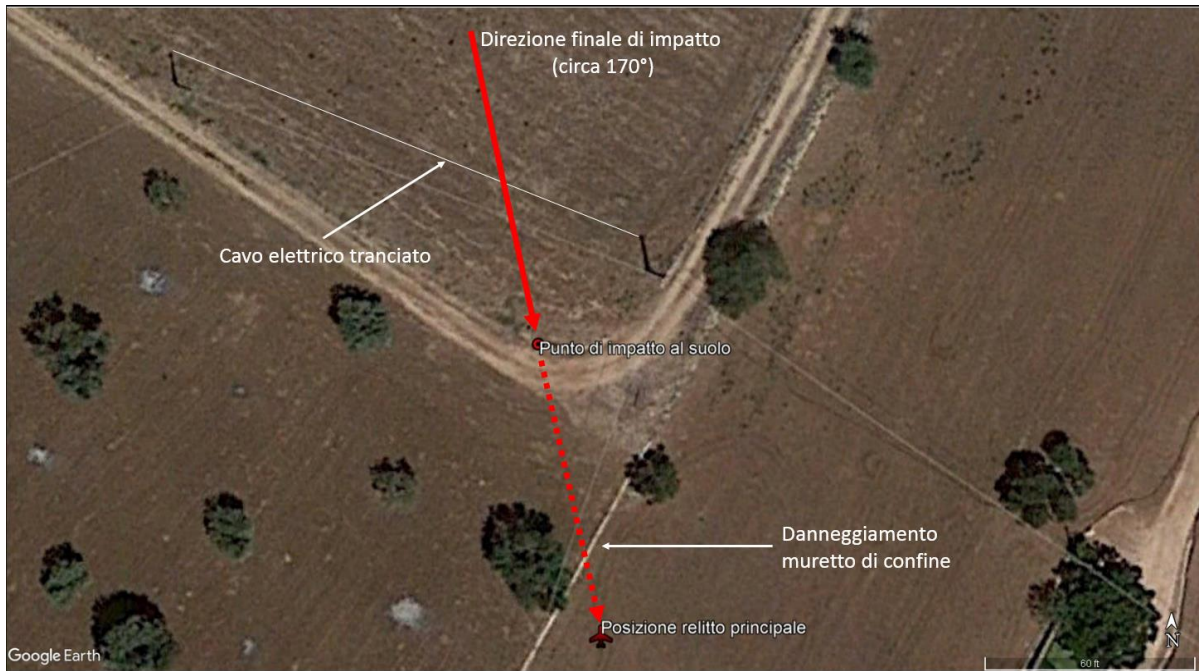
Sulla base delle tracce al suolo, della distribuzione dei rottami e dei danneggiamenti riscontrati sul relitto è stato possibile stimare che l'aeromobile abbia impattato, con prua Sud, con il carrello, la linea elettrica, a circa 10 m di altezza, e successivamente il suolo in un punto situato a circa 10 m dalla verticale della stessa linea elettrica, con un angolo di impatto di circa 45°. A seguito del primo impatto con il suolo, l'aeromobile proseguiva la sua corsa collidendo successivamente contro un muretto di confine, si ribaltava piegando la semiala sinistra e si fermava a circa 25 m dal punto di impatto iniziale.

Foto 41: ricostruzione presunta traiettoria finale (su supporto Google Earth Pro).

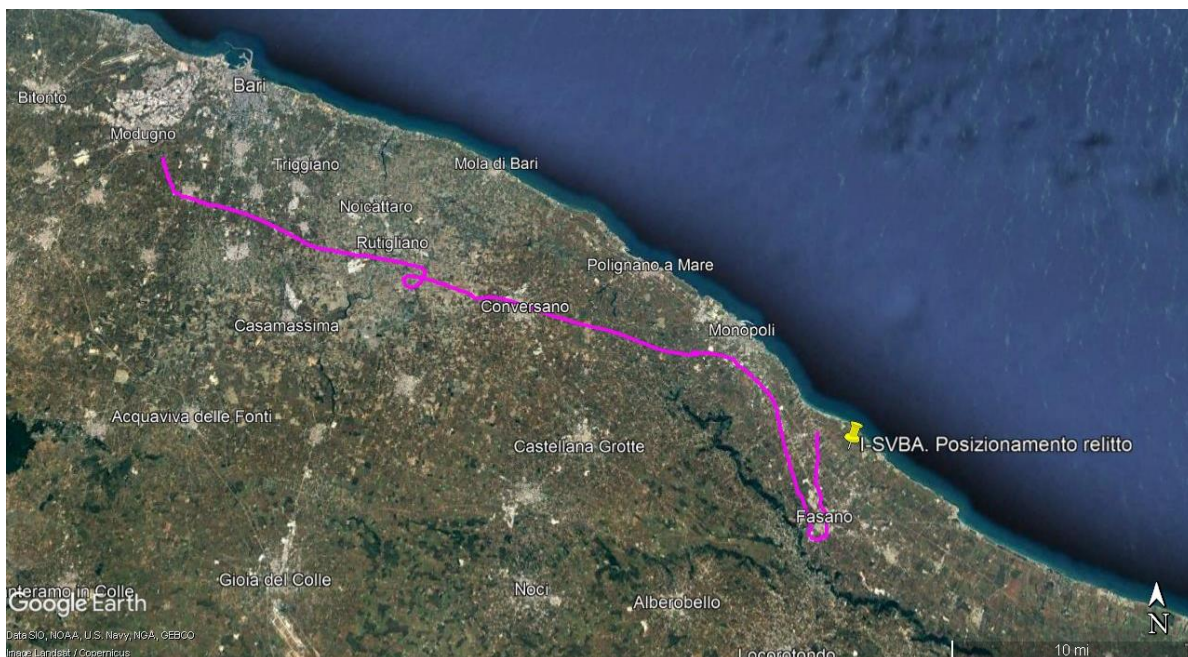
Tramite ENAV SpA è stato possibile acquisire i dati relativi ai tracciati radar disponibili. I dati non coprono l'intero tracciato di volo dell'I-SVBA, andando dalle ore 12.00'08" alle ore 12.22'28". I dati ricavati dal tracciato radar sono sostanzialmente rispondenti, per la parte di tracciato in comune, con quelli estratti dal navigatore Garmin precedentemente analizzati.

Foto 42: tracciato radar del volo dell'I-SVBA (dati da ENAV SpA, su supporto Google Earth Pro).
