## **RELAZIONI D'INCHIESTA**

- **INCIDENTE**  
**Tecnam P2002-JF marche di identificazione EC-NXO,**  
**Asiago (VI), prossimità sedime aeroportuale, 29.7.2023**
- **INCIDENTE**  
**CESSNA C172RG marche di identificazione D-ECOO,**  
**Asiago (VI), prossimità del sedime aeroportuale, 30.5.2025**

**Tecnam P2002-JF marche di identificazione EC-NXO  
Asiago (VI), prossimità sedime aeroportuale, 29.7.2023**

**Tecnam P2002-JF marche EC-NXO**

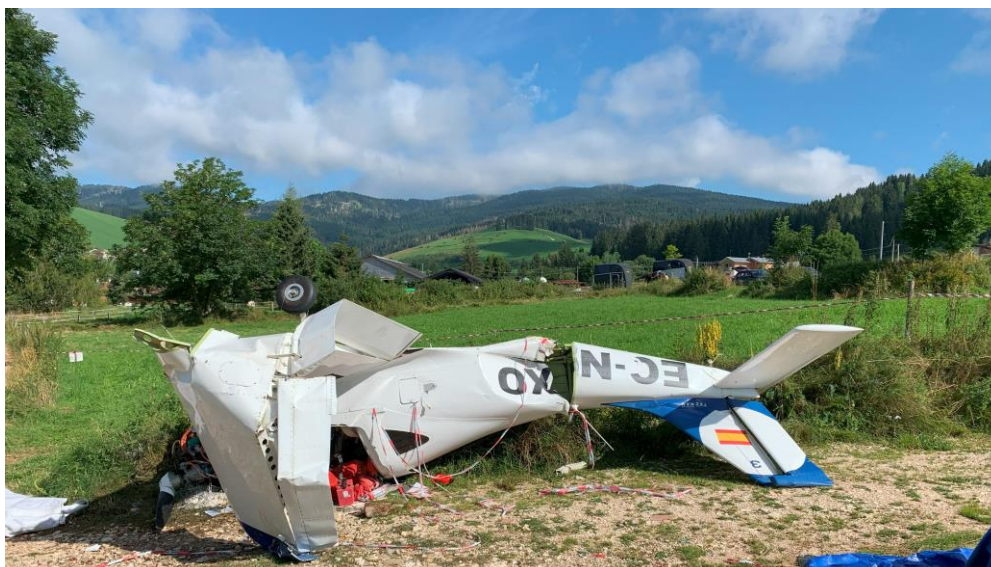
L'evento accadeva al termine di un volo con decollo da Bolzano con due persone a bordo. L'aeromobile precipitava al suolo poco al di fuori del sedime dell'aeroporto di Asiago durante un nuovo involo successivo ad un tentativo di atterraggio per pista 08 abortito. L'incidente induceva elevati danneggiamenti all'aeromobile (foto 1). Entrambi gli occupanti risultavano feriti, uno dei due gravemente.

Foto 1: Tecnam P2002-JF Sierra marche EC-NXO.

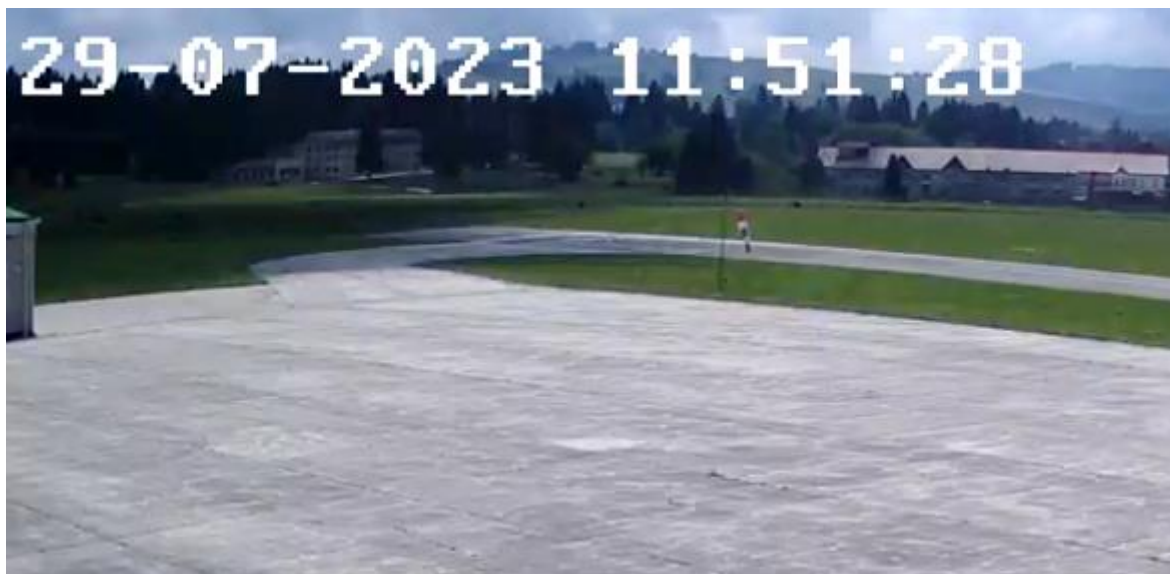
Le immagini della telecamera di sorveglianza (si veda di seguito specifico paragrafo) che hanno ripreso la manica a vento durante l'evento, riportavano, comunque, sostanziale calma di vento/debole componente frontale (<3km/h), ottima visibilità. La temperatura e pressione sull'aeroporto di Asiago all'ora dell'evento erano di circa 22° C e 1014 hPa.

Foto 5: dettaglio della manica a vento durante il tentativo di nuovo involo dell'EC-NXO.

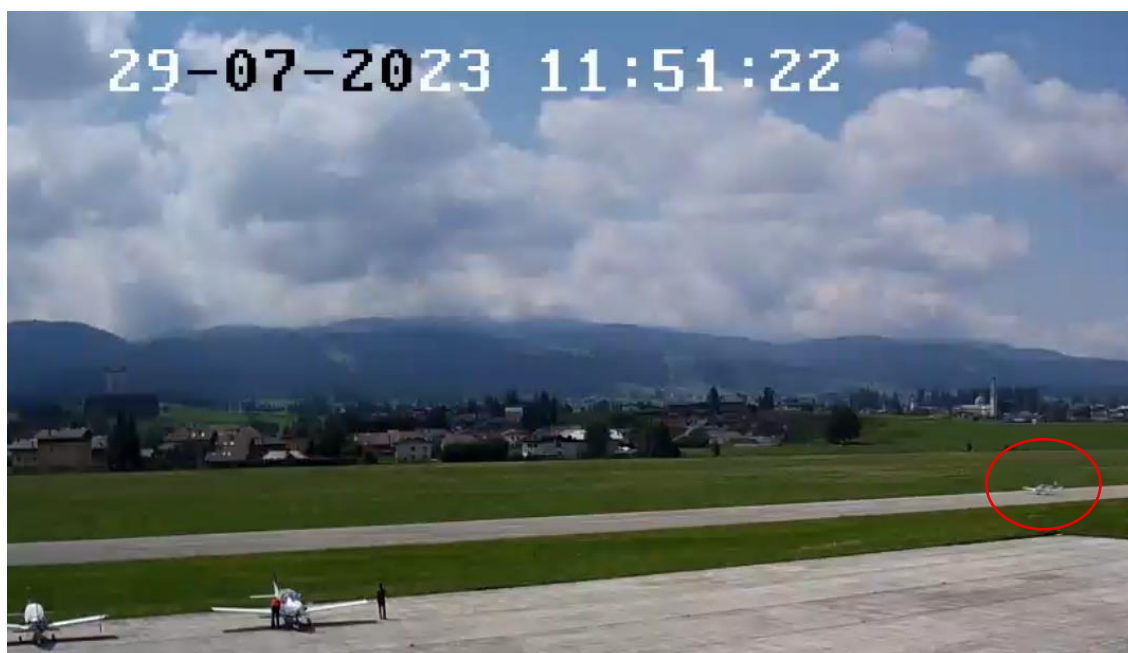
Le telecamere di sorveglianza (orari locali mostrati nei fotogrammi) hanno ripreso il tentativo di atterraggio dell'EC-NXO ed il successivo tentativo di nuovo volo. Dalle immagini è possibile dedurre che l'EC-NXO effettua un primo contatto col suolo alle 9:51:22 collocabile a circa 65% della pista (foto 14), con numerosi rimbalzi a seguire. All'incirca all'80% della pista si invola nuovamente (foto 15). Le immagini mostrano il velivolo che si dirige verso la collina posta di fronte, sormontata da alberi ad alto-fusto (foto 16). Dalle immagini, in questi frangenti si possono osservare i flap estesi. Successivamente inizia una virata verso Nord (foto 17), non eccessivamente accentuata. Dopo pochi istanti l'aeromobile inizia una graduale discesa e sparisce dalla visuale della telecamera (foto 18).

Foto 14: primo contatto con la pista.

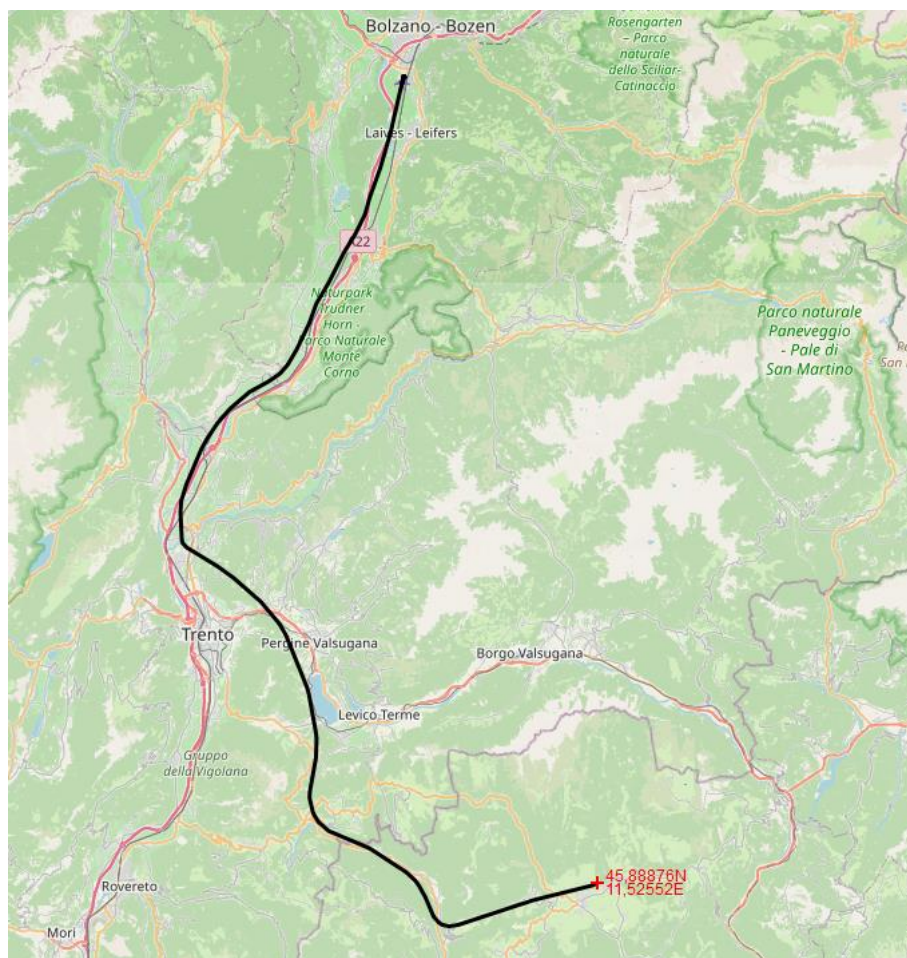
- decollo dall'aeroporto di Bolzano alle 9:18 circa;
- rotta a Sud-Ovest verso Trento;
- cambio di rotta verso Sud-Est in direzione Asiago;
- lungo finale verso l'aeroporto di Asiago, assenza di circuito precedente al tentativo di atterraggio.

Figura 6: tracciato dell'ultimo volo registrato dal Garmin GPS 696 (visualizzazione con applicativo GPXsee).

Alle 9:51:47, nell'ultimo punto registrato, l'altitudine è 1082 m (altitudine locale 1050 m, altezza circa 32 m) e la GS 85 km/h (circa 46 kt). Il volo terminato con l'incidente ha avuto una durata di circa 34'. Il relitto dell'EC-NXO si fermerà nella posizione finale a circa 170 m da questo ultimo punto registrato (figura 6).

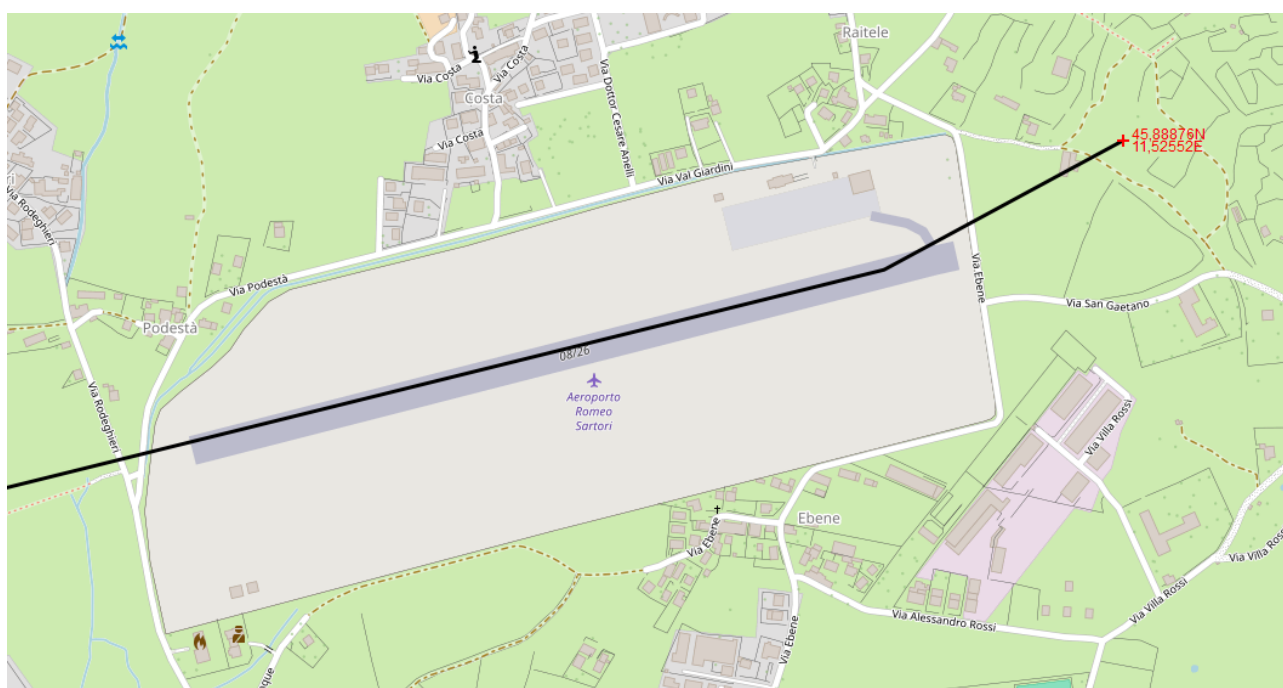
I dati GPS mostrano il tentativo di atterraggio sull'aeroporto di Asiago.

Figura 7: tracciato dell'ultimo volo e dettaglio dell'ultimo punto registrato dal Garmin GPS 696 (visualizzazione con applicativo GPXsee).

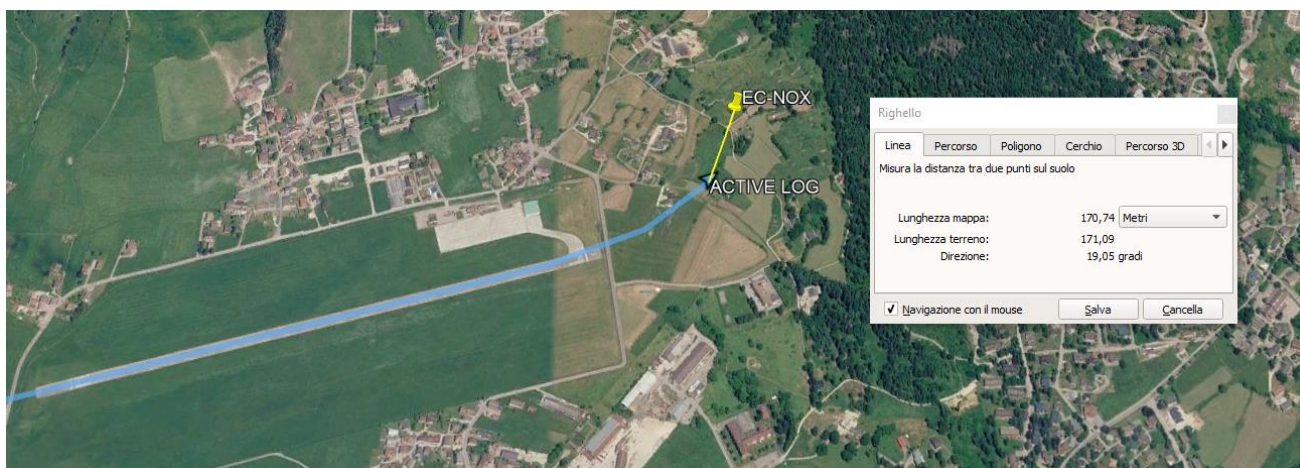
Figura 8: tracciato dell'ultimo volo e dettaglio dell'ultimo punto registrato dal Garmin GPS 696 e posizione finale dell'EC-NXO (visualizzazione con applicativo Google Earth).

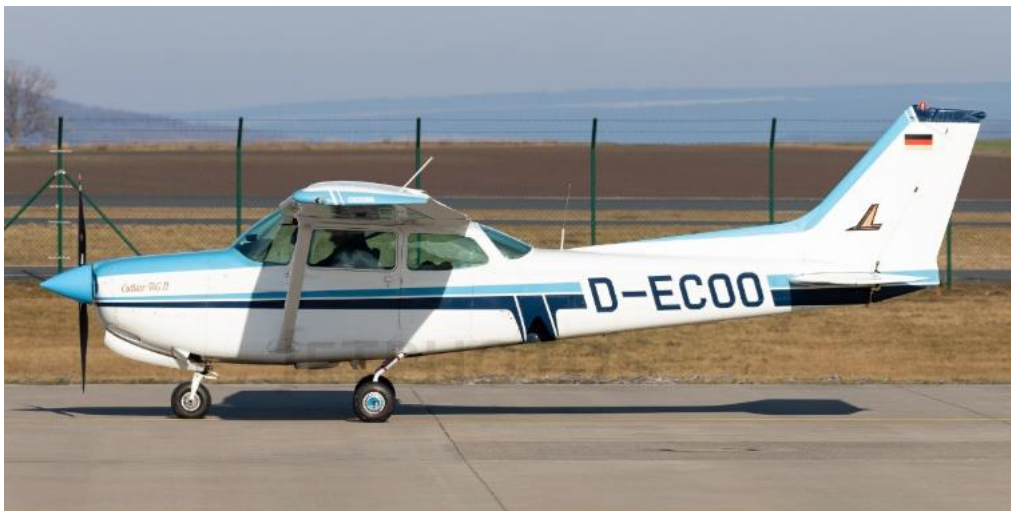
In data 30 maggio 2025 l'aeromobile Cessna 172RG, marche D-ECOO (Foto 1) decollava dall'aeroporto di Mühldorf in Germania (EDMY) alla volta dell'Aeroporto di Asiago (LIDA), con regolare piano di volo, con a bordo un pilota e un passeggero.

Giunto nei pressi dell'aeroporto di destinazione, il pilota effettuava una manovra di avvicinamento portandosi nel lungo finale 08 della pista in uso impostando la manovra di atterraggio ma, dopo averla sorvolata senza mai toccare la pista, l'aeroplano veniva osservato con il motore in regime di potenza, salire lentamente, oltrepassare la recinzione aeroportuale, perdere improvvisamente quota e precipitare al suolo.

Allertati prontamente i soccorsi, questi ritrovavano l'aeromobile, fortemente danneggiato, in un campo semi agricolo poco a Nord dell'aeroporto di Asiago (circa 300 m a Est-Nord-Est della soglia pista 26). Entrambi gli occupanti risultavano gravemente feriti.

Foto 1: Cessna C172 RG D-ECOO (fonte Jetphoto).

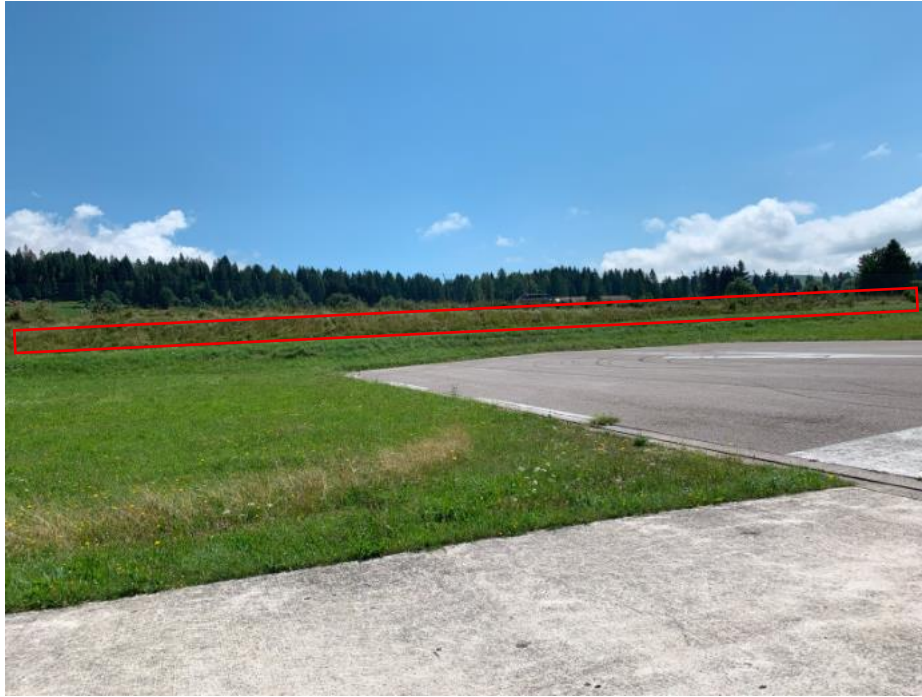
A circa 50 m dalla soglia pista 26, vi è un terrapieno sormontato dalla recinzione aeroportuale (rettangolo in foto 3). Oltre la recinzione vi è una strada. A circa 500 m dalla soglia pista 26 sul prolungamento dell'asse di quest'ultima inizia un rilievo collinare, la cui altezza arriva a 1109 m a circa 750 m dalla soglia pista 26, aumentando l'altezza maggiormente e più velocemente verso Nord (foto 4). Nel periodo in cui è avvenuto l'incidente del D-ECOO erano in corso lavori di rifacimento dell'impianto di telecamere di sorveglianza aeroportuale.

Foto 2: terrapieno al di sotto della recinzione.

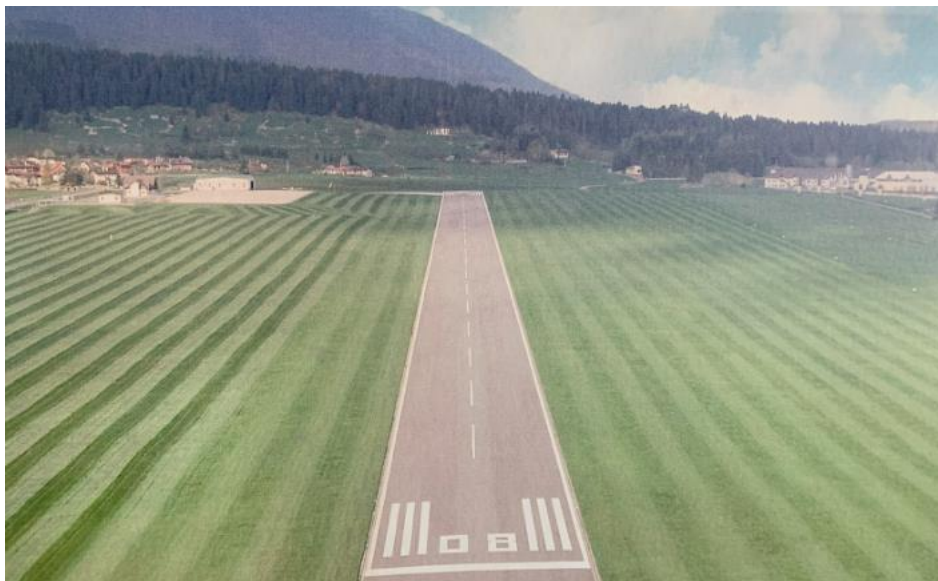
Foto 3: orografia del terreno.

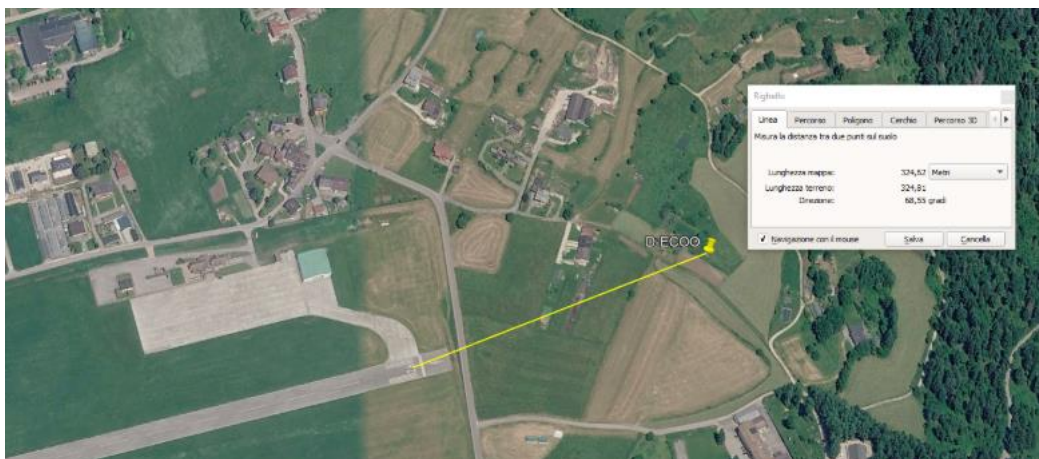
L'aeromobile è precipitato su un campo semi agricolo poco a Nord dell'aeroporto di Asiago (circa 325 m ad Est-Nord-Est della soglia pista 26 dell'aeroporto di Asiago (figura 2) su una crinale di una collina nel punto di coordinate  $45^{\circ}53'18.28''$  N –  $011^{\circ}31'33.76''$  E. L'altezza del luogo è di circa 1048 m sul livello del mare.

Figura 2: segni riscontrati in pista (mappa Google Earth).

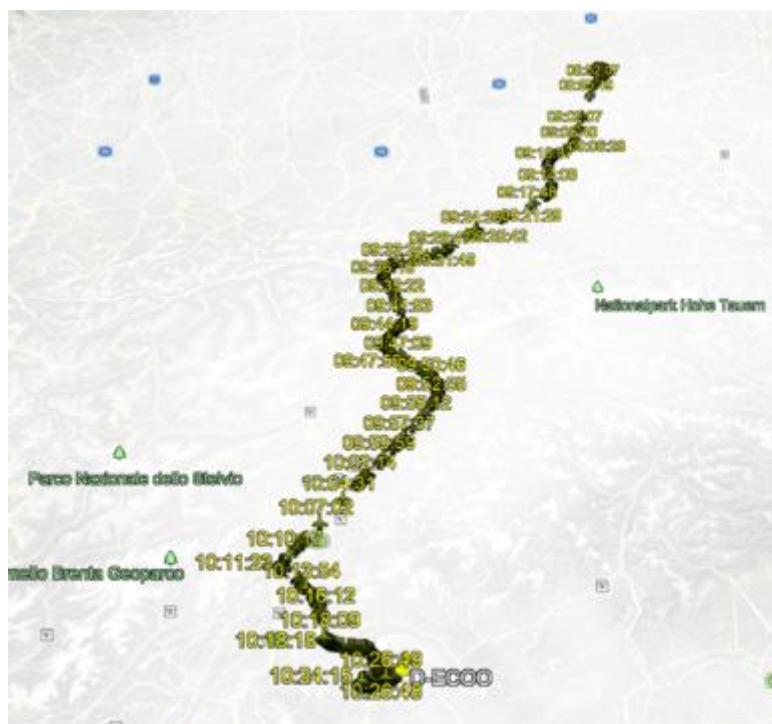
Il volo dell'evento è durato circa 1 h 43':

- decollo dall'aeroporto di Mühldorf alle 8:45 circa;
- inizio del lungo finale verso l'aeroporto di Asiago alle 10:26:19, ad una altitudine di circa 1166 m a circa 850 m dalla soglia pista.

Figura 3: tracciato del volo dell'D-ECOO terminato con l'incidente (su cartografia Google Earth).

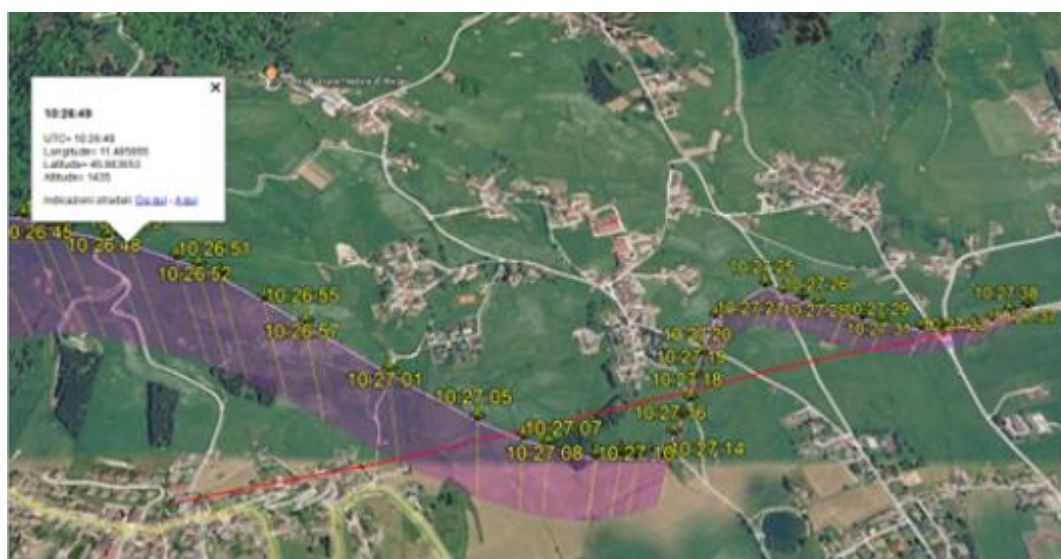
Il velivolo prosegue l'avvicinamento all'aeroporto effettuando un percorso a "esse" (due virate verso destra e due verso sinistra), perdendo progressivamente ulteriore quota (figura 4).

Figura 4: tracciato del volo in prossimità della soglia pista.

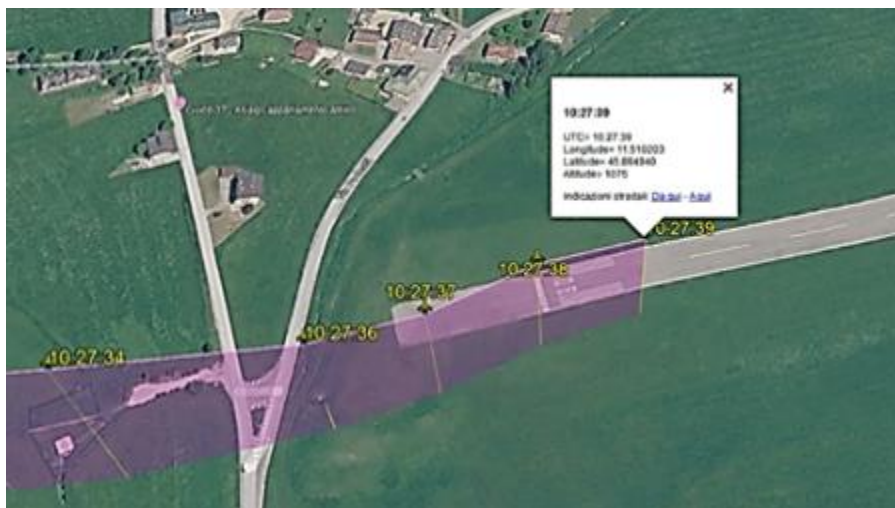
Alle 10:27:30, il velivolo si trova all'incirca allineato in finale, ad una altezza di circa 100 m (328 ft). Alle 10:27:39 (figura 5), ultimo segnale registrato, il velivolo si trova poco dopo la soglia pista 08, a 1075 m di altitudine, circa 50 m di altezza, ed una GS di circa 92 kt.

Figura 5: parte finale del tracciato del volo.

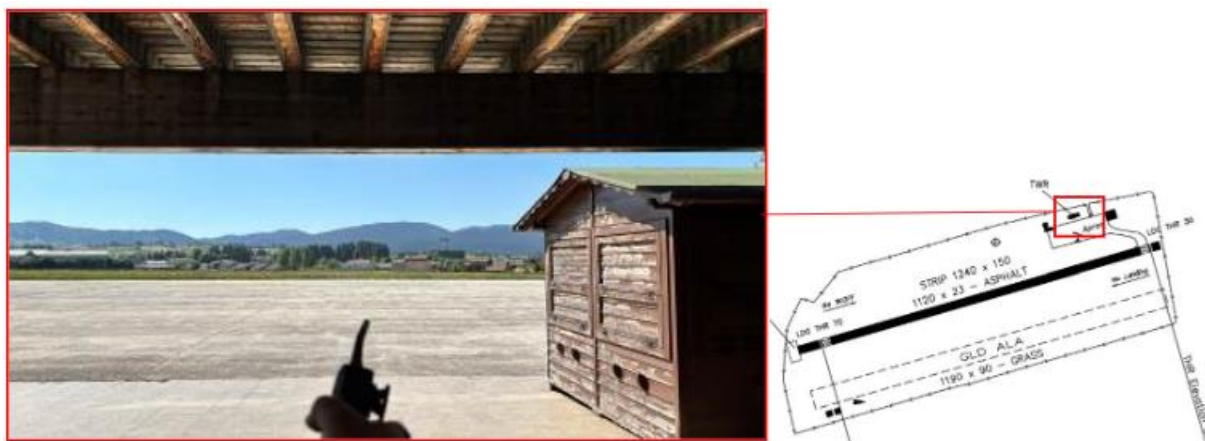
Al riporto del lungo finale 08, l'operatore radio ha fornito al pilota per l'atterraggio una stima del vento attraverso l'osservazione della manica a vento nel prospiciente piazzale (direzione da Sud-Ovest intensità 3-5 kt). Il gestore dopo alcuni minuti, sempre stazionando nel salone interno, ha visto l'aeromobile passare in volo lungo l'asse pista con il motore in regime di potenza e in lenta risalita (Foto 11). Uscito sul piazzale lo ha osservato procedere lungo l'asse pista, sempre in leggera salita, oltrepassare in linea d'aria la recinzione aeroportuale, per poi vederlo improvvisamente perdere quota e scomparire alla sua vista, dietro l'hangar presente al bordo del piazzale (Foto 12).

Foto 11: punto di osservazione dal quale il gestore ha notato il passaggio in volo del D-ECOO in leggera salita.

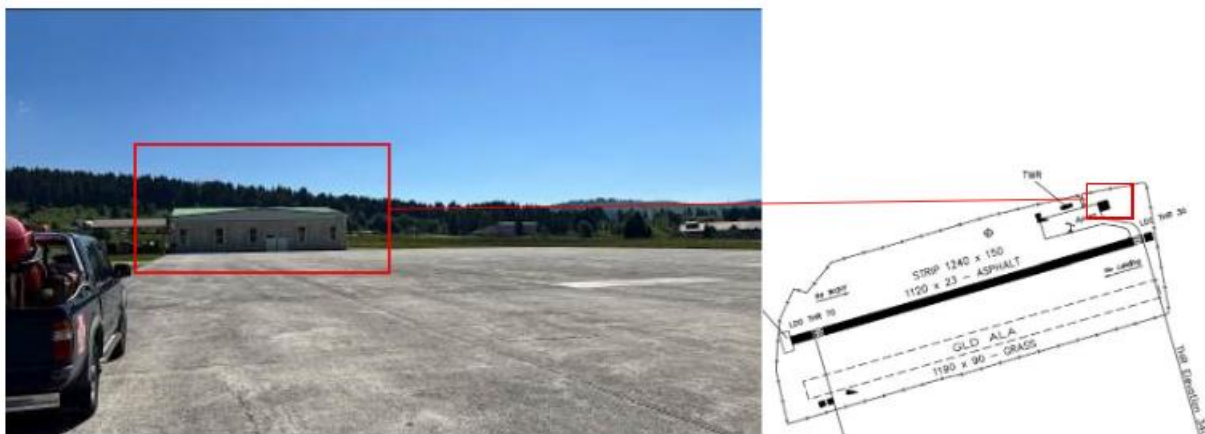
Foto 12: punto di vista del gestore dove il D-ECOO scompariva dalla sua vista perdendo quota, dietro l'hangar.
